# Tilstandsrapport

Enebolig

Jensebråten 27, 3189 HORTEN

Befaringsdato: 02.04.2026

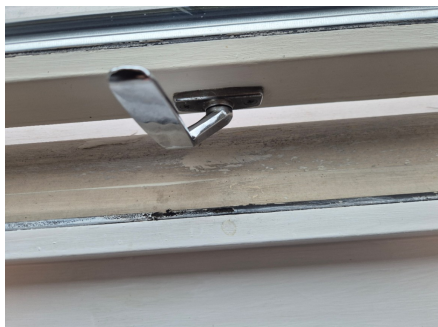
Slitt tetteslist.

Det bør vurderes utskifting eller utbedring av vinduene, spesielt der funksjonaliteten er redusert og tettelister er slitt. Dersom tiltak ikke gjennomføres, kan det oppstå økt varmetap, trekk, kondens og ytterligere forringelse av treverket, noe som kan medføre behov for mer omfattende reparasjoner på sikt.

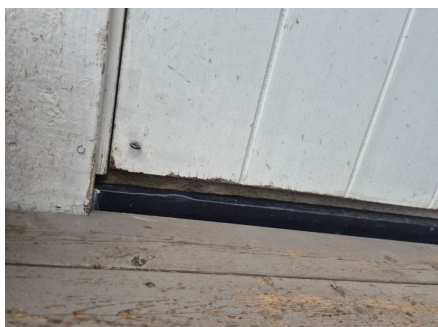
Værslitt treverk.

Det bør vurderes utskifting eller utbedring av ytterdører, spesielt der funksjonaliteten er redusert og tettelister er slitt. Dersom tiltak ikke gjennomføres, kan det oppstå økt varmetap, trekk, kondens og ytterligere forringelse av treverket, noe som kan medføre behov for mer omfattende reparasjoner på sikt.

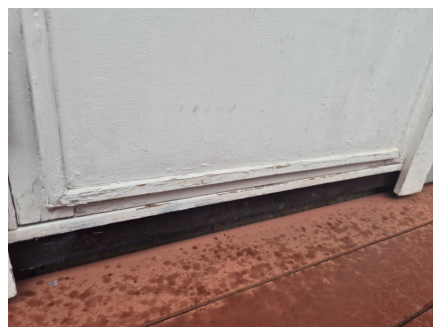
Værslitt treverk.

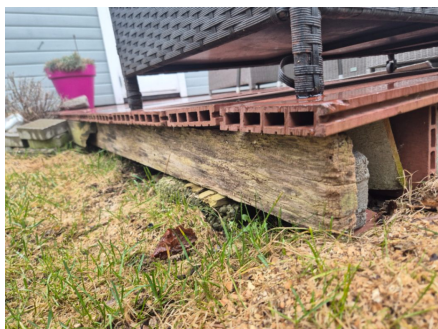
Slitasje og nedbrytning i treverk kan over tid redusere bæreevne og stabilitet i konstruksjonen. Enkel fundamentering kan gi setninger og skjevheter. Det anbefales utskifting av bjelker, samt forbedring av fundamentering for å sikre tilstrekkelig levetid og stabilitet.

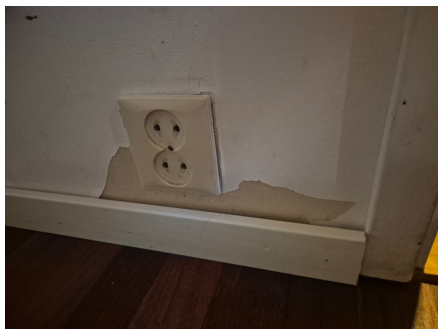
Avrevet tapet.

Noe overflateoppussing bør påregnes. Det er ikke registrert noen store skader og kjøper bør selv vurdere tiltak.

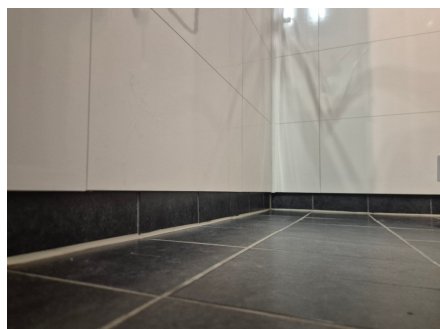
Våtromsplater er ikke montert fagmessig.  
Det mangler aluminiumslist i bunn av våtromsplater i dusjsone ihht monteringsanvisning.  
Noe sprekker i maling på takessplater over badeomsinnredning.

Noe sprekker i maling på takessplater over badeomsinnredning.

Baderomsplatene bør monteres ihht monteringsanvisningen. Konsekvensen av ufagmessig utførelse kan medføre utettheter som øker risikoen for fuktinntrengning bak platene. Over tid kan dette føre til oppfukning av tilstøtende konstruksjoner, noe som kan resultere i råteskader, muggvekst og eventuelle lekkasjer.
