Tilstandsrapport

📍 Nordbyveien 221, 2013 SKJETTEN

Befaringsdato: 12.12.2024

Oppdragsnr.: 21410-1273

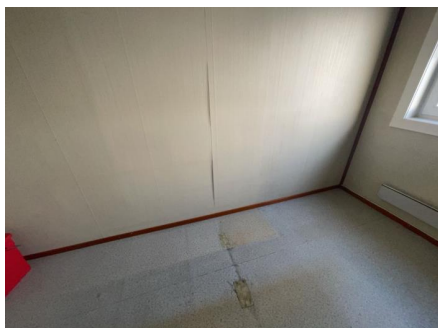
Enkelte overflater har sprekker og mindre skader, det er også registrert noe støvkondens på veggoverflater.

Eksempel på skader for overflater.

Det anbefales oppgraderinger av overflater for vegger og gulv.

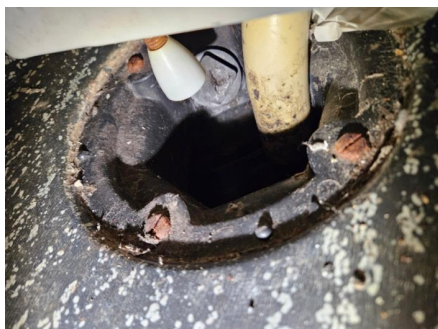
Det ble på befaringstidspunktet observert følgende avvik: Membranen er vurdert til å ha passert anbefalt brukstid og har usikker restlevetid. Vannrør av kobber har passert forventet brukstid og har usikker restlevetid. Eldre sluk med usikre tettetdetaljer og rust på skruer. Tettesjikt på gulv og vegger er vurdert til å ha passert forventet brukstid og har i tillegg sprekker. Det ble observert svertesopp på vegg og himlingsflater i tillegg til muggluk i rommet. Det er også fuktskader på servantskap. Rommet er vurdert til å ikke være vanntett.

Kontroll av sluk.

- Våtrommet må totalrenoveres. Alle forhold med tettesjikt, våtsone, sluk m.m. må dokumenteres.
