Tilstandsrapport

📍 Myrkdalsvegen 884, 5713 VOSSESTRAND

gnr. 276, bnr. 11, snr. 3

Befaringsdato: 05.03.2023

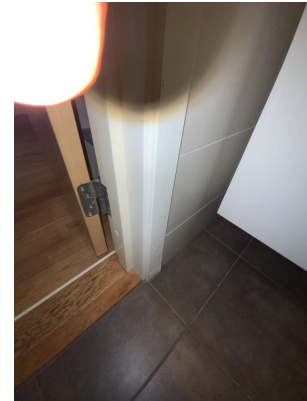
! TG 2

Glatte finerte dører.

- Det er avvik:
Fuktskadede dørlister i bad.

- Tiltak:
Dørlistene bør skiftes til lister som tåler litt fukt, f.eks. eikelister.

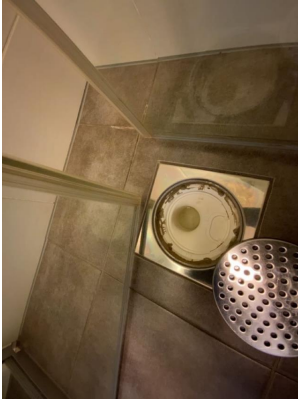
TG 2

Klemring er synlig i plastsluk.

- Mer enn halvparten av forventet brukstid er oppbrukt på membranløsningen

Badet er ca 15 år gammelt.

Tilstandsgrad 2 er valgt, da mer enn halvparten av forventet brukstid er oppbrukt for membranen.

- Overvåk tilstanden jevnlig. For å få tilstandsgrad 0 eller 1 må tettesjiktet skiftes ut, men tidspunktet for når dette er nødvendig er vanskelig å si noe om.

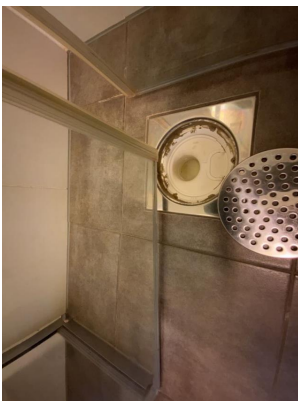
TG 1

Bad med dusjdører, servant, servantskap og veggmontert wc.

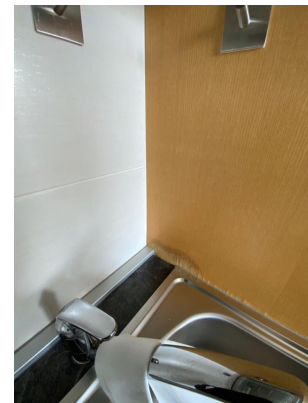
TG 2

- Det er påvist at overflater har noe skader.

Fuktskadet skapside ved vask.

Det bør sikres mot skapside.

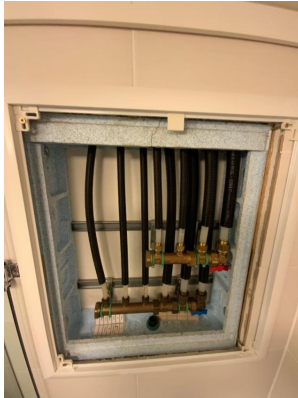
TG 1

Vannledninger av rør-i-rør-utførelse.

Det ble ikke registrert lekkasje i rørfordelerskap.
Rørfordelerskapet bør kontrolleres regelmessig.
