# Tilstandsrapport

Leilighet

Myrkdalsvegen 884, 5713 VOSSESTRAND

Befaringsdato: 28.09.2024

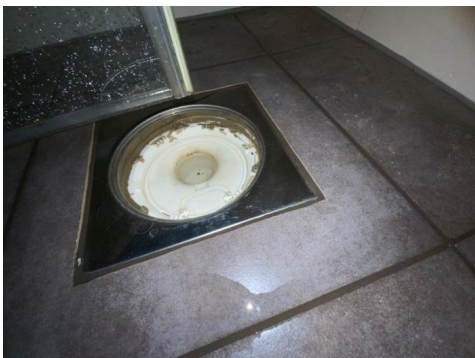
### ! TG 2 Sluk, membran og tettesjikt

Klemring er synlig i plastsluk.

- Mer enn halvparten av forventet brukstid er passert på membranløsningen.

Badet er ca 16 år gammelt.

Tilstandsgrad 2 er valgt, da mer enn halvparten av forventet brukstid er oppbrukt for membranen.

- Overvåk tilstanden jevnlig. For å få tilstandsgrad 0 eller 1 må tettesjiktet skiftes ut, men tidspunktet for når dette er nødvendig er vanskelig å si noe om.

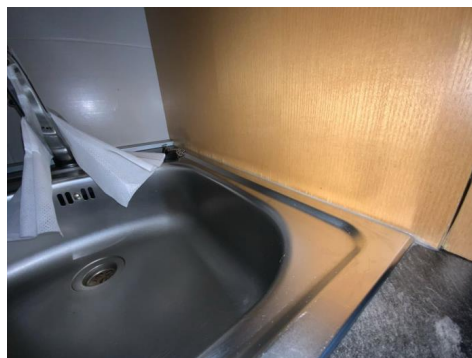
### TG 2 Overflater og innredning

- Det er påvist skader på overflater/kjøkkeninnredning utover normal slitasjegrad.

Fuktskadet skapside ved vask.

- Det må påregnes lokal utbedring/utskiftning.

Det bør sikres mot skapside.

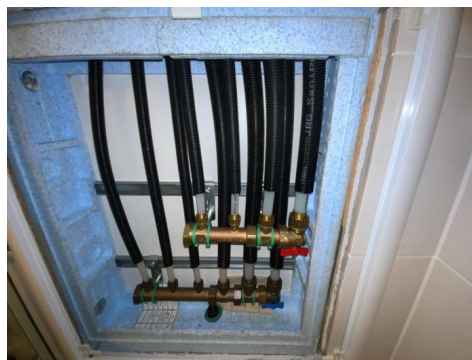
### TG 1 Vannledninger

Vannledninger av rør-i-rør-utførelse.

Det ble ikke registrert lekkasje i rørfordelerskap. Rørfordelerskapet bør kontrolleres regelmessig.

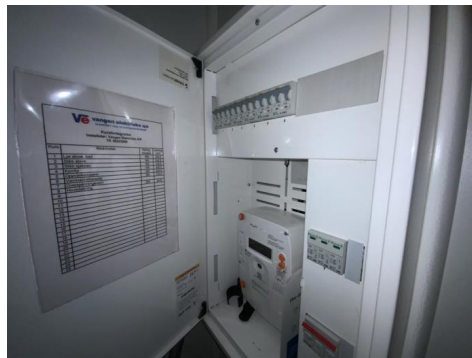
## ! TG 2 Elektrisk anlegg

Automatsikringer med jordfeilautomater, 6 kurser og overspenningsvern.

Det anbefales at el. anlegget kontrolleres av autorisert elektriker. Nåværende eier har ikke eid leiligheten fra den var ny. Hva som er utført på el-anlegget av tidligere eiere er ikke kjent. Kostnader med kontroll anslås til ca kr 10 000,-. Kostnader ved retting av eventuelle feil som avdekkes er ikke vurdert.
