Tilstandsrapport

Boligbygg med flere boenheter
-

Stertebakke 5 A, 3612 KONGSBERG
-

Befaringsdato: 12.09.2024

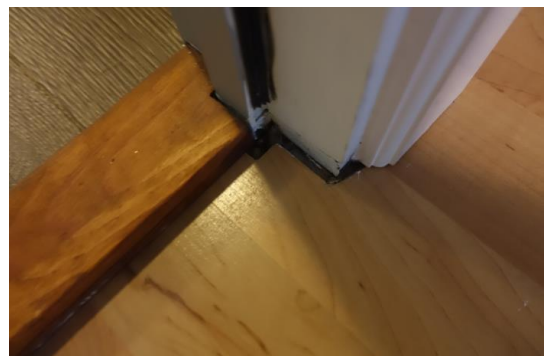
Det registreres enkelte skader/bruksmerker på overflater. Enkelte plasser dekker ikke lister over avslutningen på gulvet.

Konstruksjonen fungerer med skader/bruksmerke da dette kun er kosmetisk. Tiltak vil være å reparere overflater eller skifte de ut. Montere breiere lister.

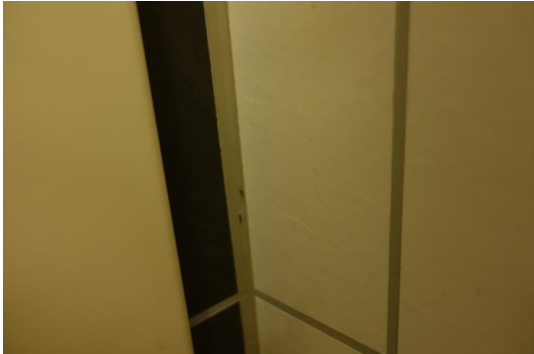
! TG 2 Overflater Gulv

- Det er påvist at flisfuger har riss/sprekker.
- Det er påvist at noen fliser har bom (hulrom under).
- Det er påvist avvik i fallforhold til sluk i forhold til krav i forskrift på byggetidspunktet.
- Det er påvist sprekker i fliser.
- Det er avvik:

Silikon fuge i overgangen gulv-vegg har sprekker. Det mangler silikonfuge i overgangen gulv-vegg enkelte plasser.

- Fuger bør skiftes ut.
- Slike riss/sprekker kan indikere bakenforliggende fuktskader, og konstruksjonen bør observeres jevnlig for å vurdere utvikling.
- Overflater må utbedres eller skiftes.
- Gjennomføre ytterligere undersøkelser og foreta utbedring av skade.
- Tiltak:

Erstatte skadet silikon fuge med ny og etabler ny der det mangler.

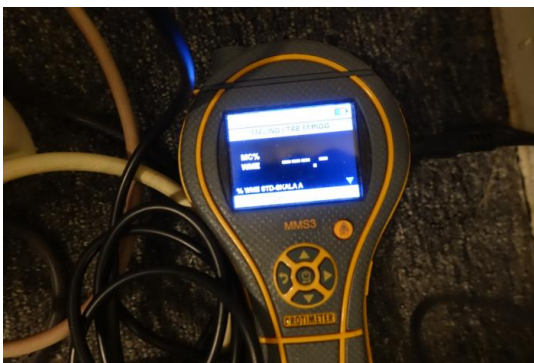
KJØKKEN

Det registreres enkelte skader/bruksmerker på innredning og benkeplate.

Kjøkkenet fungerer med skader/bruksmerker, tiltak vil være å skifte ut deler av innredning/benkeplate.
