# Tilstandsrapport

📍 Smørblomstveien 16, 1890 RAKKESTAD

# gnr. 5, bnr. 342, snr. 4

Rapportdato: 18.10.2023

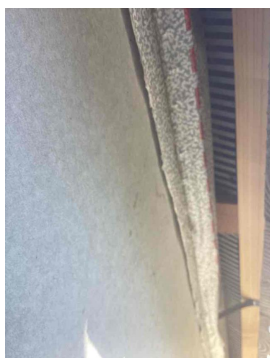
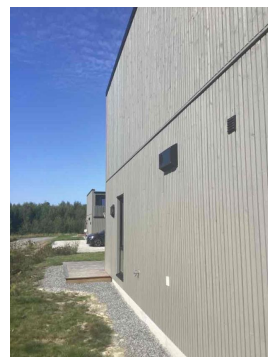
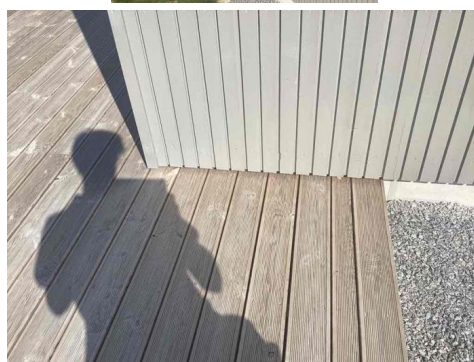
Veggene har bindingsverkskonstruksjon fra byggeår og fasade/kledning har stående bordkledning.

### Vurdering av avvik:

- Det er avvik:

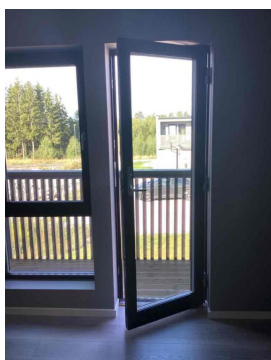
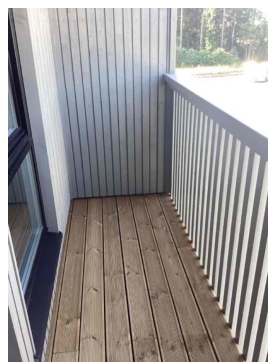
Balkongdør er kun 0,61 m åpning.

Bygningen har malt hovedytterdør, balkong skyvedører i tre med 3-lags isolerglass og malt balkongdører i tre med 3-lags isolerglass.

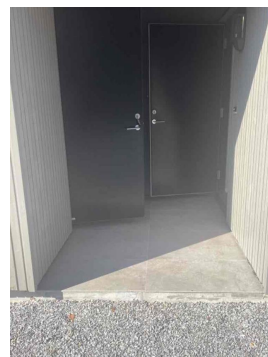
Det er bom i fliser.

Ved inngangsparti er det støpt dekke med fliser.

### Vurdering av avvik:

- Det er avvik:

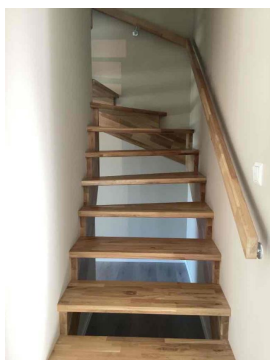
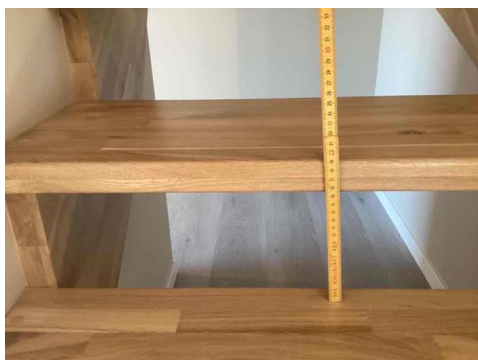
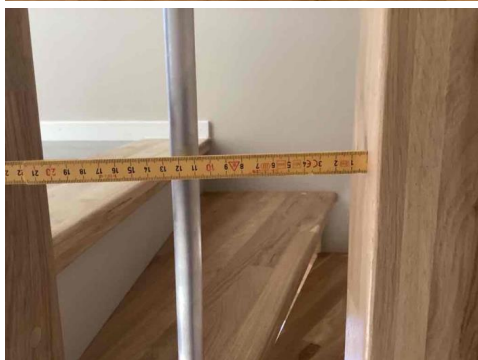
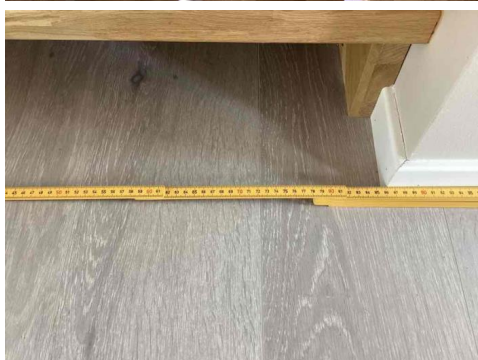
Boligen har lakkert tretrapp.

### Vurdering av avvik:

- Rekkverkshøyder er under dagens forskriftskrav til rekkverk i trapper.
- Det mangler håndløper på vegg i trappeløpet.
- Åpninger i rekkverk er større enn dagens forskriftskrav til rekkverk i trapper.
- Åpninger mellom trinn i innvendig trapp er større enn dagens forskriftskrav.
- Det er liten frihøyde i trappeløp

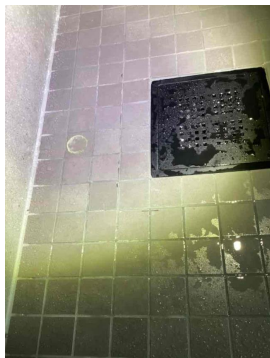
Det er registrert noen merker på fliser ved sluk.

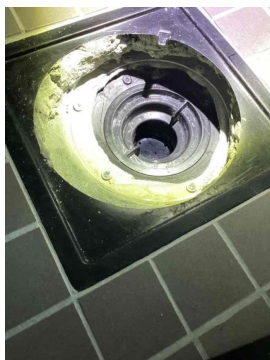
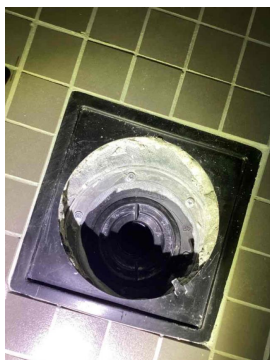
Avløp står noe skjevt i forhold til rist.

Det er avskalling i flislim.

### Vurdering av avvik:

- Rommet er et våtrom hvor det ved etablering var krav om "uavhengig kontroll", men det foreligger ingen dokumentasjon på at det er utført "uavhengig kontroll".

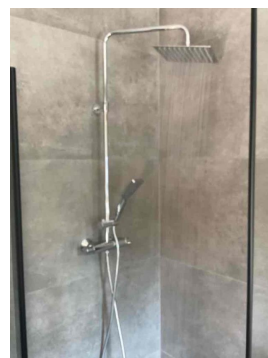
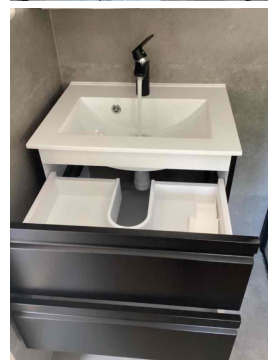
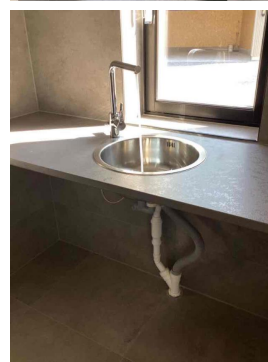
Rommet har innredning med nedfelt servant, uttak til vaskemaskin, laminat benkeplate med utslagsvask, frittstående toalett og dusjvegger/hjørne.

### Vurdering av avvik:

- Det er avvik:

Avviket må utbedres.

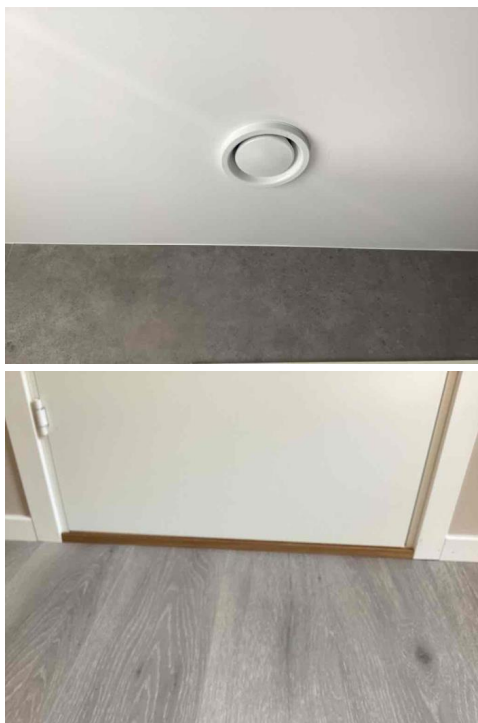
Det er balansert ventilasjon.

## Vurdering av avvik:

- Våtrommet mangler tilluftsventilering, f.eks. spalte/ventil ved dør.
- Eier opplyser at til-luft til våtrom blir utbedret før overtagelse.

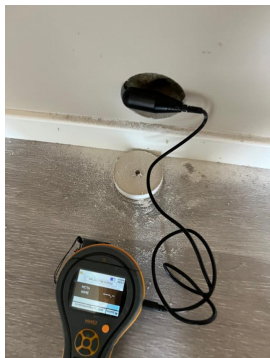
Hulltaking er foretatt uten å påvise unormale forhold.

Måleresultat = under 6 %

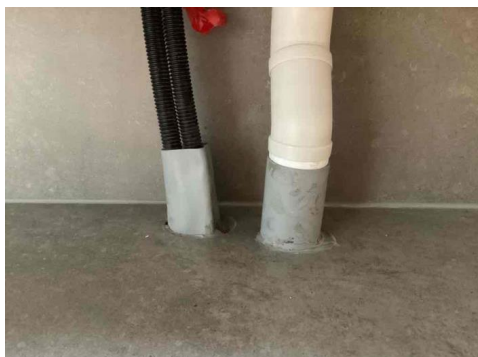
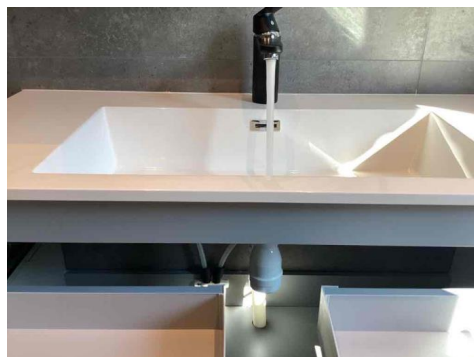
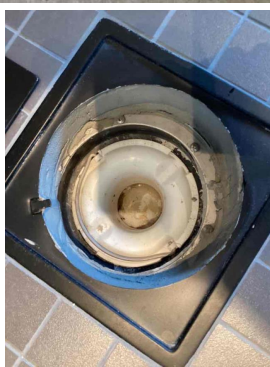
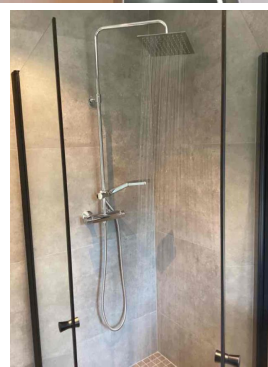
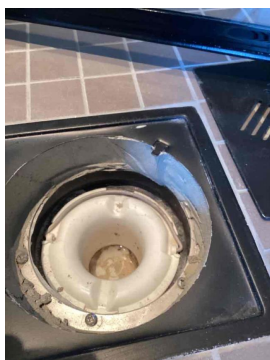
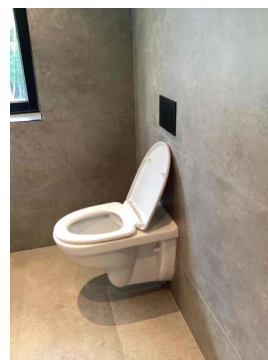
Det er plastsluk og antatt sveisemembran.

## Vurdering av avvik:

- Rommet er et våtrom hvor det ved etablering var krav om "uavhengig kontroll", men det foreligger ingen dokumentasjon på at det er utført "uavhengig kontroll".

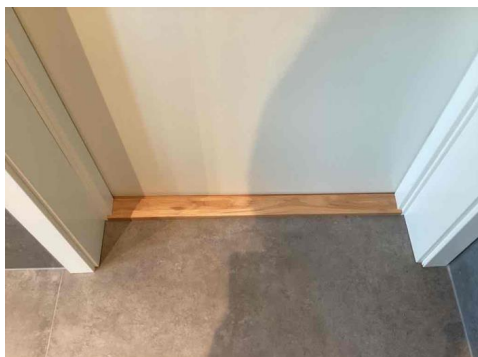
## Vurdering av avvik:

- Våtrommet mangler tilluftsventilering, f.eks. spalte/ventil ved dør.

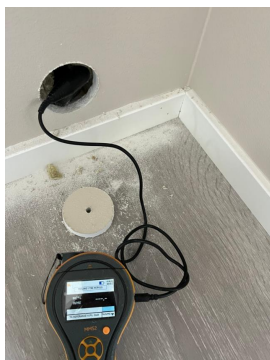
Hulltaking er foretatt uten å påvise unormale forhold.

Måleresultat = under 6 %

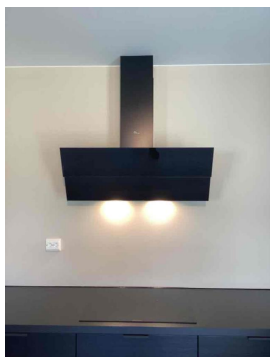
Det er kjøkkenventilator.

## Vurdering av avvik:

- Det er avvik:

Om det er kullfilter, så bør det etableres ventilasjons kanal ut i det fri fra ventilator.

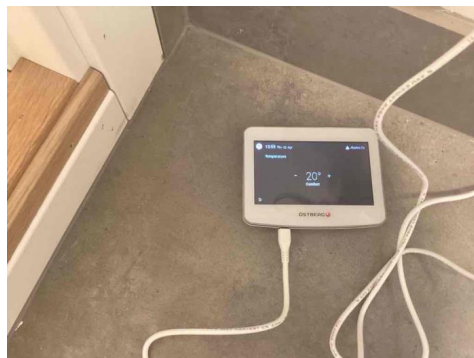
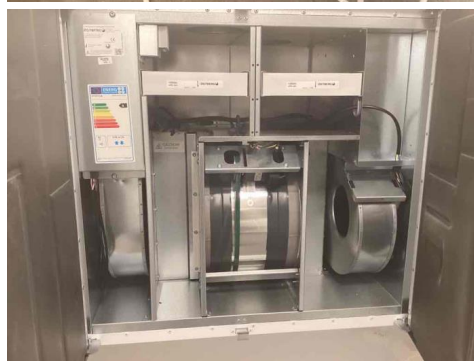
Boligen har balansert ventilasjon.

## Vurdering av avvik:

- Det er påvist begrenset ventilering/luftgjennomstrømning.
