# Tilstandsrapport

3-roms leilighet med balkong

Agmund Bolts vei 23, 0664 OSLO

Befaringsdato: 22.07.2025

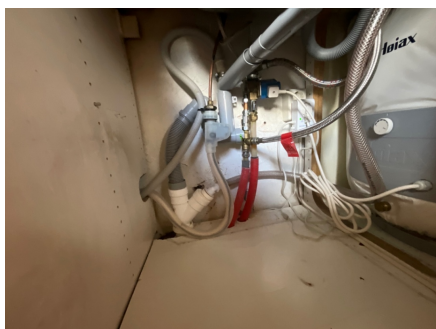
## 4. ETASJE > KJØKKEN

Det bemerkes at det er registrert enkelte svelleskader på fronter og benkeplaten, samt sprekk i silikonfugen i overgang vegg og benk.  
Ellers normal slitasje på kjøkkeninnredning og benkeplaten.

Kjøkken og innredning fungerer med dagens bruk.  
Oppgradering vil være naturlig ved evt. oppussing.

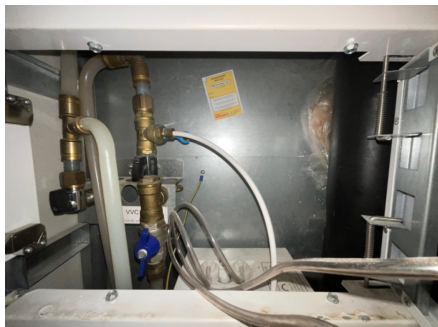
- Det er avvik:
- Det mangler tettemuffer i enden av varerør på rør-i-rør-systemet på kjøkkensiden på et av varerørene.

- Tiltak:
- Det må monteres tettemuffer i enden av varerøret på kjøkkensiden, i rom uten sluk.
