Tilstandsrapport

Selveier leilighet 1.etg.

Sørster Esters vei 6 B, 1930 AURSKOG

Befaringsdato: 16.10.2024

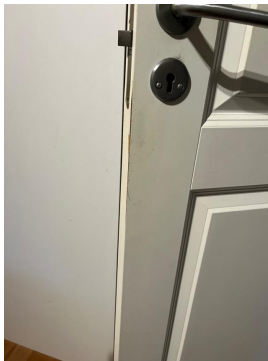
3-speil hvite formpressede dører. Slitasje, skader i fleste dører.

Merker, hakk i dørblad.

Det bør påregnes overflatebehandling av dører.

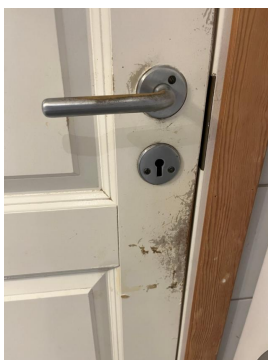
3-speil formpresset dør. Stor slitasje og svelleskade i dør.

- Enkelte av innvendige dører har betydelige skader

Skade i dør

Dør til bad må skiftes.

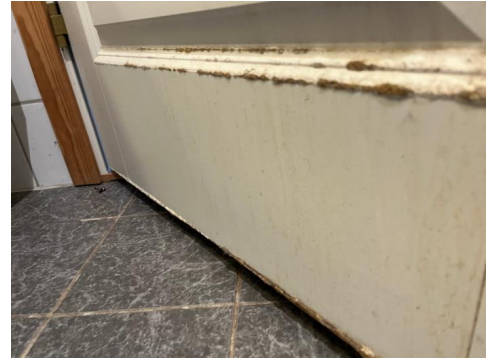
Svelleskade i dør

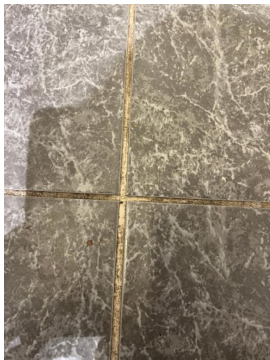
- Det er påvist at høydeforskjell fra topp slukrist til gulv/synlig topp membran ved dørterskel er mindre enn 25 mm.
- Det er påvist avvik i fallforhold til sluk i forhold til krav i forskrift på byggetidspunktet.
- Det er påvist avvik i fuger.

Slitasje i fuger.

Det bør utføres vask/rens av fuger overflater gulv. Det bør utvises forsiktighet med vannsøl på gulv med hensyn til begrenset fall. Dusjkabinett i rommet må opprettholdes med hensyn til begrenset fall og alder på tettesjikt. Rommet fungerer med dette avviket.

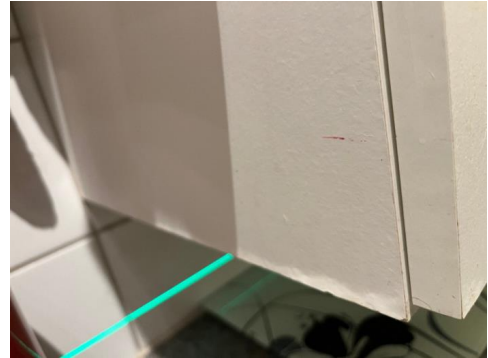
- Det er påvist skader på innredning.

Noe svelleskader i innredning.

Svelleskade i innredning.

- Lokal utbedring må utføres.

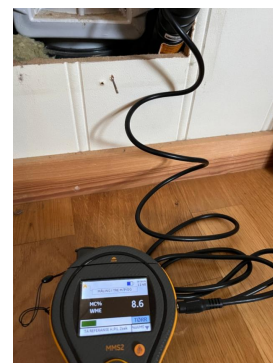
Hulltaking er foretatt uten å påvise unormale forhold. Hulltaking er foretatt ved/ i stakeluke på bakside av servantskap.
