Einebustad  
Dyrvedalsvegen 229  
5708 Voss

**Boligens tekniske tilstand:**

Utført av:  
Takstmann  
**Bjørnar Helland**  
Dato: 12/08/2025

**OM EIERSKIFTERAPPORT™**

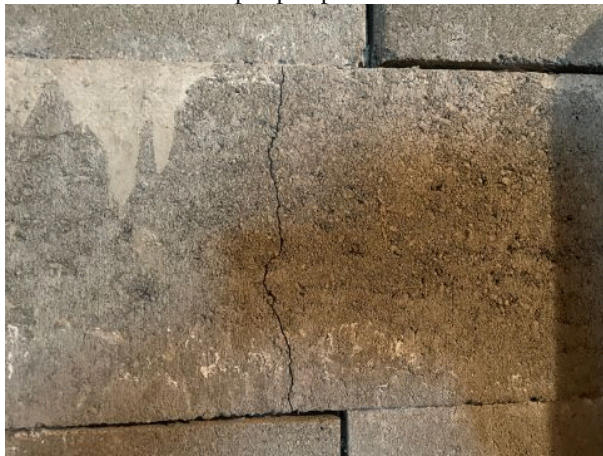
**1. Grunn og fundamenter****TG 3** 1.1 Byggegrunn, fundamenter, grunnmur, drenering og sikring mot vann og fuktighet

Sprekker i betongblokker er observert. Murpuss manglar mot grunnmur av eldre type forskalingsblokk. Fuktutslag i innreia del av underetasje indikerer fuktinnsig i nedre del av grunnmur. Deler av grunnmur manglar utvendig isolasjon. Minimum 50 % av den totale isolasjonstjukkelsen bør vere plassert på utsida av grunnmuren. I dette tilfellet er det kun mineralull på innsida, medan utvendig isolasjon manglar. Dette medfører at bygningsdelen vert kategorisert som ein risikokonstruksjon, og kondensproblematikk på innvendig del av grunnmuren kan førekomme. Deler av dreneringa og utvendig tettesjikt mot grunnmuren har avgrensa gjenværande levetid, jf. Sintef Byggforsk. Oppgradering vert anbefalt, saman med utvendig isolering av heile grunnmurens høgde. Svelkkelsar er observert i utvendige støttemurar.

**Merknader:** Eksempel på sprukken stein.

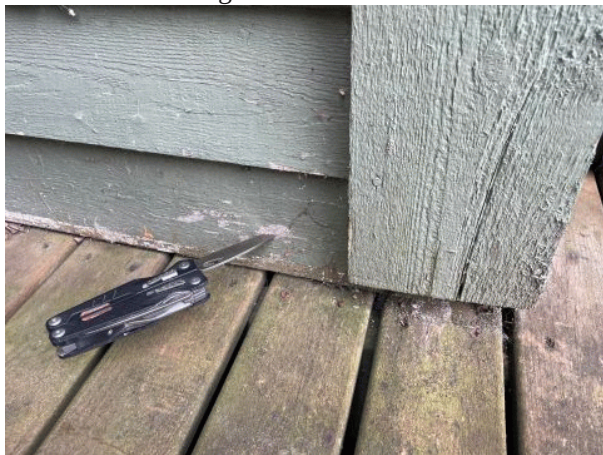
Fuktig ved er registrert i enkelte bord, særleg i trevirke som ligg nært terreng og dermed er meir utsett for fuktpåverknad. Det er ingen avstand frå terrassedekke til kledning. Det er heller ikkje etablert beslag i overgang mellom terrasse og vegg. Trevirket her er difor spesielt utsett. Punktvis deformasjonar og svekkelsar er observert i material. Ny overflatebehandling av utvendige flater vert tilrådd. Fuktig trevirke bør bytast ut for å unngå vidare nedbryting. Det er svak lufting i bakkant av trekledninga i enkelte områder, noko som fører til treg uttørking av fuktig ved. Dette kan medføre at fuktig kledning lettare påverkar vegglivet. Utover det vert det tilrådd normal vedlikehald.

**Merknader:** Fuktig ved.

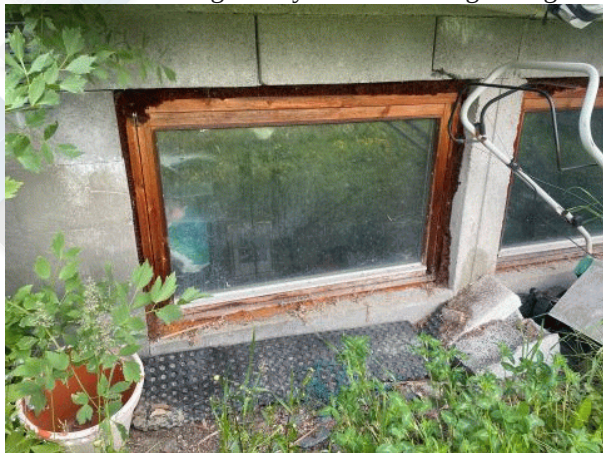
### 3. Vinduer og ytterdører

Vindauger og dører er enkelt funksjonstesta, og fleire vindauger er strie. Beslag manglar i under- og overkant av enkelte utvendige karmar. Vannbord er nytta som alternativ, men dette vert ikkje vurdert som ei tilfredsstillande løysing, jf. Sintef Byggforsk. Manglande beslag og u-tettheiter kan føre til vassinntrenging og redusert levetid på bygningsdelar. Det vert difor anbefalt å utbetre desse forholda. Vidare er det observert avskalla overflatebehandling og fuktskjolder/misfargar i dører og vindauger frå byggeår. På grunn av alderen på enkelte vindauger og dører er ikkje tettinga like effektiv som før, verken med omsyn til luftgjennomgang eller energieffektivitet. Hakk og bruksmerker. Punktet vert sett til TG 3 på grunn av tilstanden på enkelte vindauger og dører. Dette gjeld særleg vindauger med store mengder svertesopp og mugg, noko som er typisk for soverom. Hovudårsaka til dette er fuktig luft frå åndedrett kombinert med svak ventilasjon. Utsifting av vindauger enkelte vindauger og dører vert difor anbefalt. Dør og vindauger i underetasjen manglar både ytre og indre omramming, og open isolasjon er observert. Dette kan påverke innklimaet negativt. Manglande ytre omramming kan føre til lekkasjar, sprekkdanning i grunnmuren og tilkomst for skadedyr. Avviket må lukkast for å forhindre ytterlegare skadar. Dersom tiltak ikkje vert gjennomført, kan det på sikt føre til forverra innklima, fuktproblem og potensielle strukturelle skadar.

**Merknader:** Manglande ytre omramming/listing.

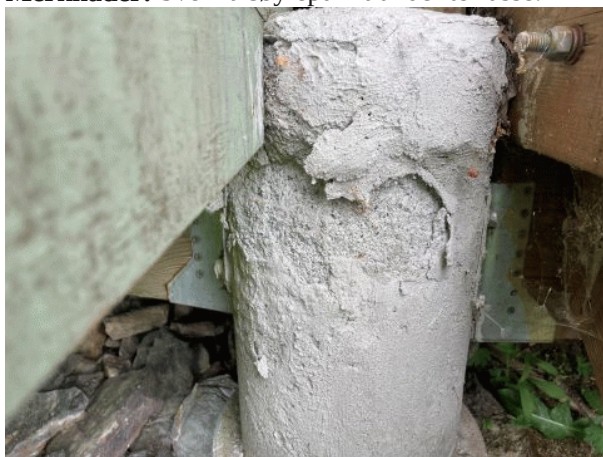
Rekkverkshøgda tilfredstiller ikkje dagens krav på 1 meter. Dette kan medføre risiko for fall og personskadar. Sjølv om avviket ikkje har tilbakeverkande kraft, krev takstforskrifta at det vert opplyst om ved eigarskifte. Vidare manglar beslag i overgangen mellom terrassebord og vegg. Det er registrert punktvis material-svekkelser i terrassen, og utskifting av råte og svekka materiale vert anbefalt. Dette bør gjerast i samband med generelt vedlikehald og ny overflatebehandling for å sikre god og langvarig funksjonalitet. Søylepunkt under balkong er laust, og bør erstattast med nye. Avskalla og sprukne betong i fundament for terrasse.

**Merknader:** Svekka søylepunkt under terrasse.

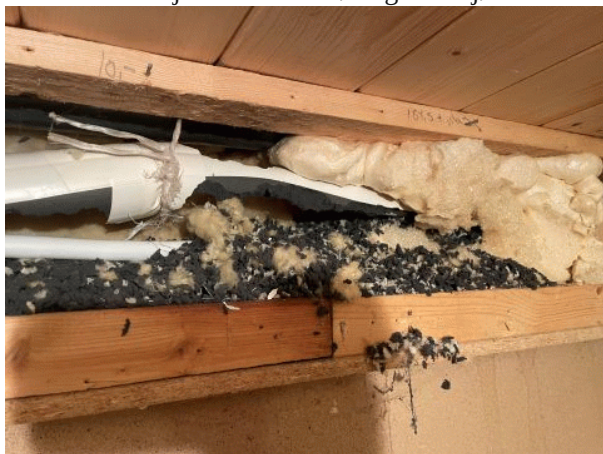
**Merknader:** Anlegget er av eldre dato og har ei begrensa gjenværande restlevetid, jf. Sintef Byggforsk. Deler av anlegget ligg skjult i vegg og himling, og eventuelle avvik som ikkje var synlege på befaringsdagen kan førekomme. Tydeleg spor etter mus rundt vassføringar. Trykkslag er registrert i enkelte røyrrer, noko som medfører bevegelse og kan føre til lekkasje over tid. Situasjonen på toalettrommet på loftet er uavklart, og nærare undersøking vert difor anbefalt. Avløpsluftinga er ført til rom utanfor kneveggane på loftet. Dette kan vere uheldig med tanke på inneklimate og kondensproblematikk, og vidare vurdering bør gjennomførast.

Museten isolasjon rundt vassføringar til kjøkken.

For å unngå frostsprenging vinterstid, må utekranen tappast for vatn. Det vert anbefalt å stengja tilførselen og tappa ut restvatn frå røyrsystemet, slik at temperaturar under null grader ikkje fører til skade på installasjonen. Det skal og nemnast at vassinntak og røyrrer i underetasjen er u-isolerte, noko som kan føra til frost og frostsprenging.
