# Tilstandsrapport

Boligbygg med flere boenheter

Sveavegen 15 , 2053 JESSHEIM

Befaringsdato: 10.02.2026

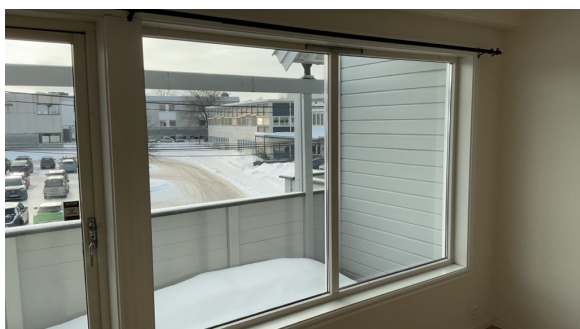
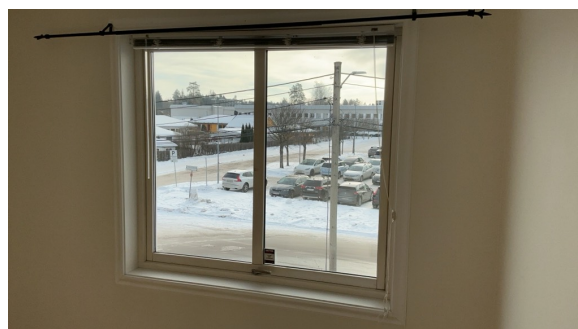
### TG 2 Vinduer

Trevinduer med 2-lags energiglass.

Vinduer som er eldre enn ca. 1995 gis normalt TG2 på grunn av alder, uavhengig av om det er registrert konkrete skader. Eldre vinduer har generelt lavere isoleringsevne og kortere restlevetid sammenlignet med nyere vinduer, men kan fortsatt fungere tilfredsstillende etter dagens bruk.

Utskiftning/fornyng av eldre vinduer bør etter hvert påregnes som følge av alder/slitasje.

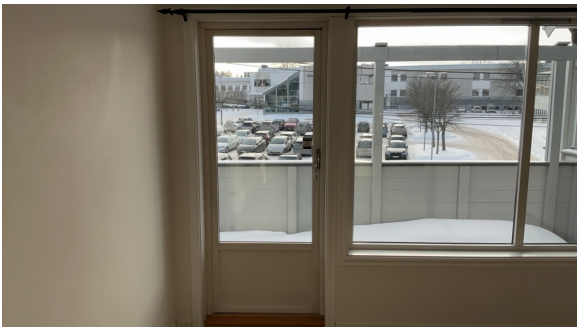
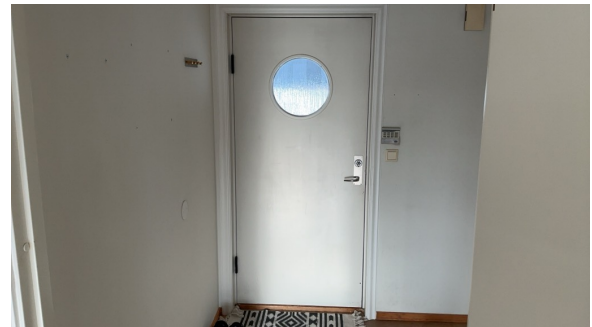
### TG 2 Dører

Dører bærer preg av slitasje, men ivaretar funksjonskrav.

Ingen umiddelbare tiltak er nødvendig, men oppgraderinger må etter hvert påregnes.

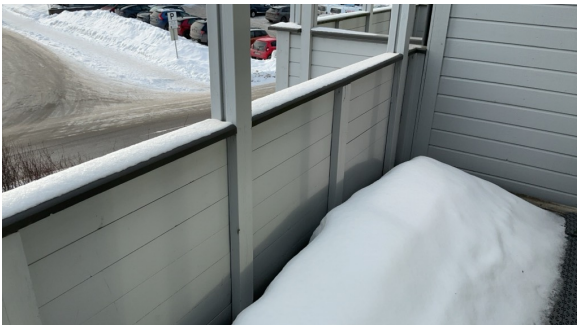
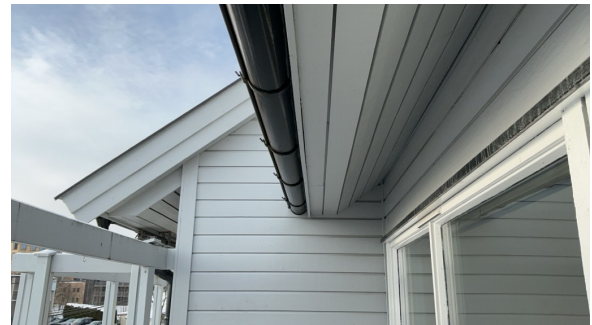
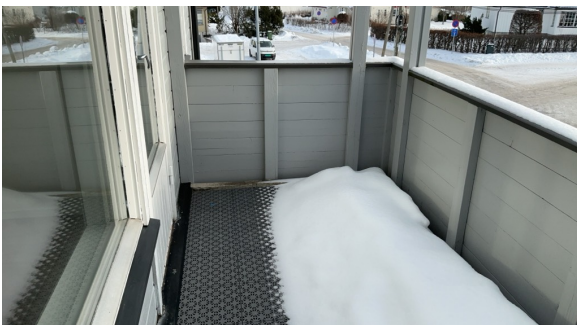
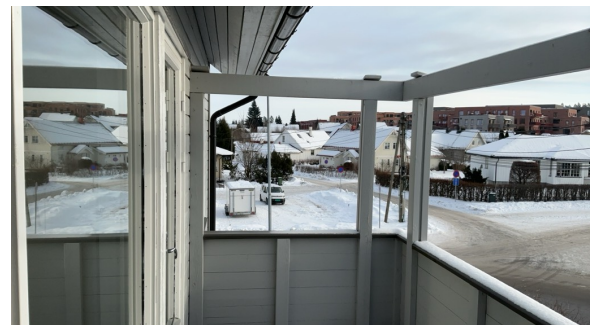
## TG 1 Balkonger, terrasser og rom under balkonger

Balkong med utgang fra stue. Konstruksjoner, overflater, rekkverk og håndlist i treverk. Plastfliser på gulv.  
Balkonger som står under åpen himmel vil alltid ha vedlikeholdsbehov, dette må påregnes.

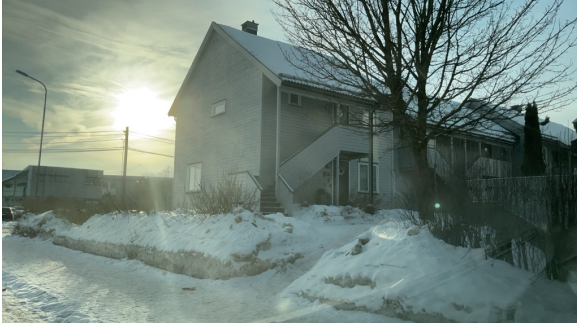
## TG 1 Utvendige trapper

Trapp til terreng med konstruksjoner i treverk.  
Trapper som står under åpen himmel vil alltid ha vedlikeholdsbehov, dette må påregnes.  
Begrenset inspisert på grunn av snø.

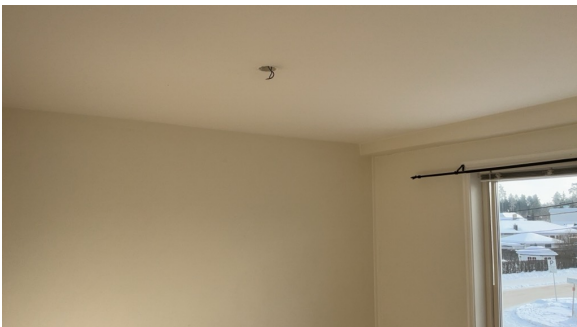
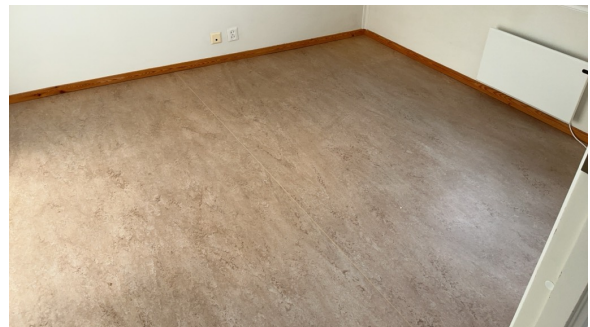
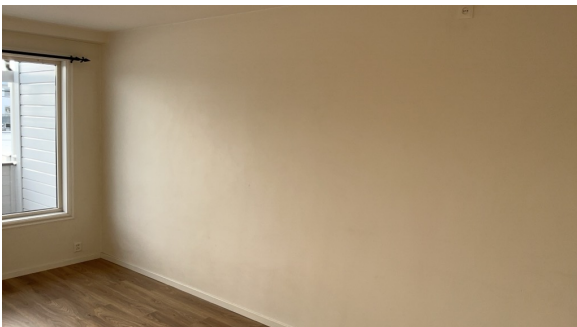
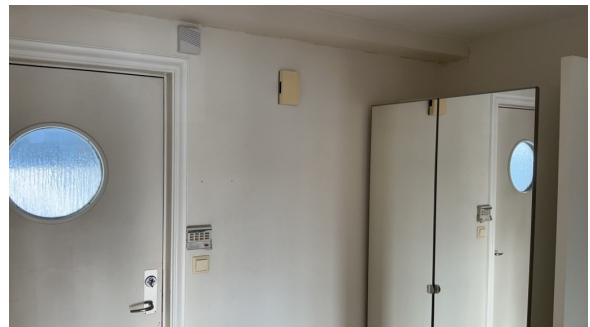
### TG 1 Overflater

Det kan være enkelte skader/slitasjer som betraktes som mindre overflateskader. Slike skader blir ikke spesifisert, vurdert eller bemerket.

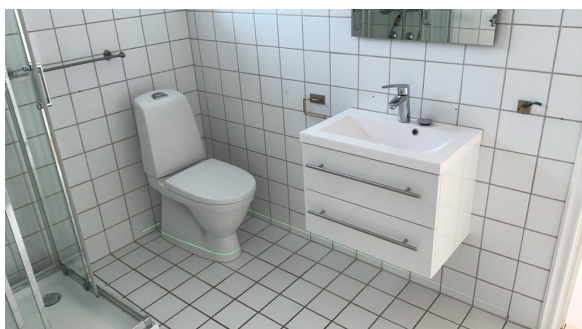
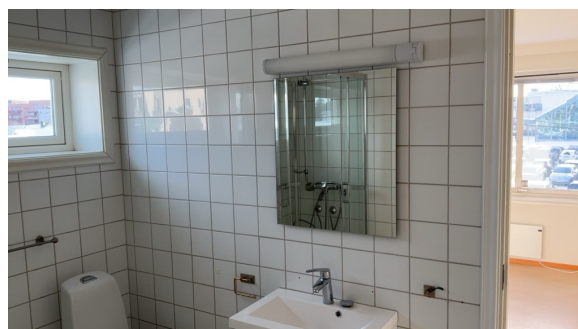
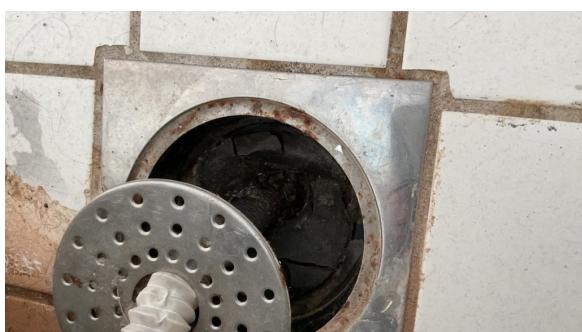
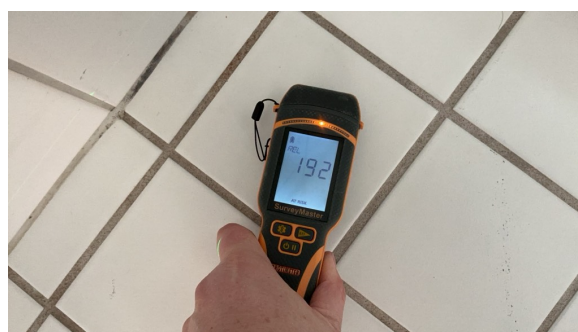
#### Generell

Vurdering er basert på anbefalt brukstid/levetid og at våtrom av eldre årganger normalt ikke er bygget for dagens bruk. Tilstandsgrad 3 gis med bakgrunn i at mer enn halvparten av forventet brukstid for våtrommet er oppnådd. Det er nå ingen symptomer på funksjonssvekkelse, men dette må påregnes ut fra alder, påkjenning og bruk. Ved fortsatt bruk anbefales tett kabinett for å hindre påkjenninger i form av vann/fukt direkte på konstruksjonene. Vær oppmerksom på at dette er en risikokonstruksjon med høy skadefrekvens og store konsekvenser.

Det er ikke behov for utbedringstiltak siden våtrommet fungerer i dag, men ut ifra alder kan skader oppstå på eldre våtrom.

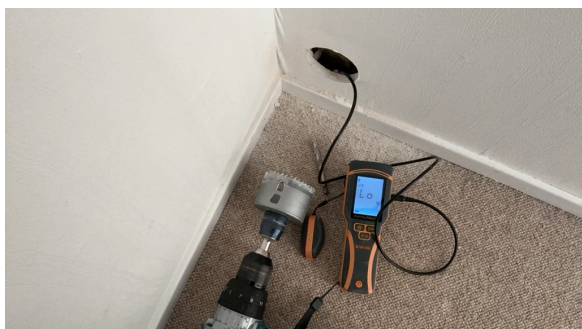
### Tilliggende konstruksjoner våtrom

Hulltaking er foretatt og det er ikke påvist unormale forhold.

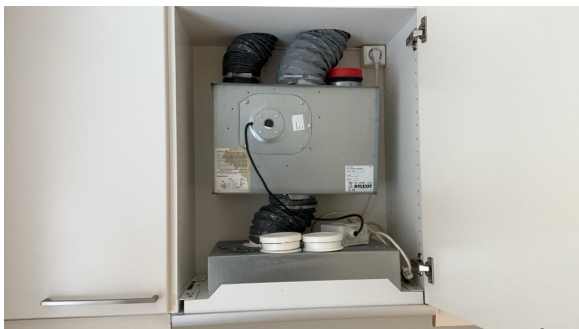
### TG 1 Avtrekk

Kjøkkenventilator med avtrekk ut montert over kokesone.

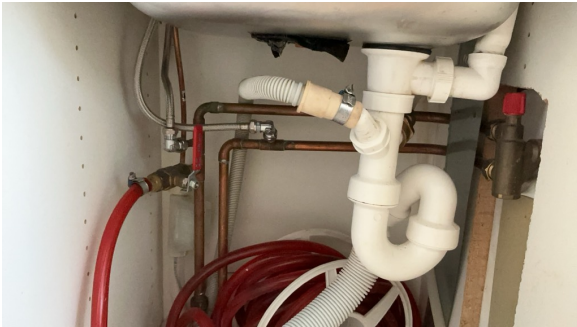
### TG 2 Vannledninger

Vurdering er basert på alder. Tilstandsgrad 2 gis med bakgrunn i at mer enn halvparten av forventet brukstid for skjulte røranlegg er passert. Det er nå ingen symptomer på funksjonssvekkelse, men vær oppmerksom på at dette er en risikokonstruksjon.

- Overvåk tilstanden jevnlig. For å få tilstandsgrad 0 eller 1 må røranlegget skiftes ut, men tidspunktet for når dette er nødvendig er vanskelig å si noe om. Ved renovering, påse at røranlegget dokumenteres av fagperson.

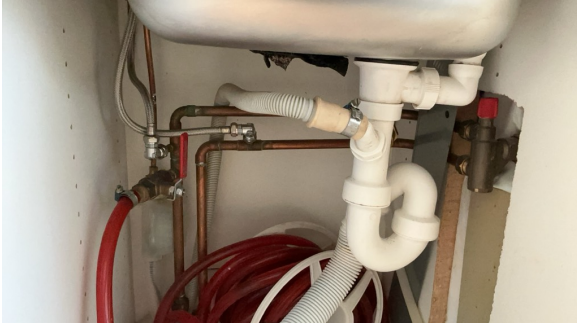
## TG 2 Avløpsrør

Vurdering er basert på alder. Tilstandsgrad 2 gis med bakgrunn i at mer enn halvparten av forventet brukstid for skjulte røranlegg er passert. Det er nå ingen symptomer på funksjonssvekkelse, men vær oppmerksom på at dette er en risikokonstruksjon.

Synlige avløpsrør i: Plast.

- Overvåk tilstanden jevnlig. For å få tilstandsgrad 0 eller 1 må røranlegget skiftes ut, men tidspunktet for når dette er nødvendig er vanskelig å si noe om. Ved renovering, påse at røranlegget dokumenteres av fagperson.

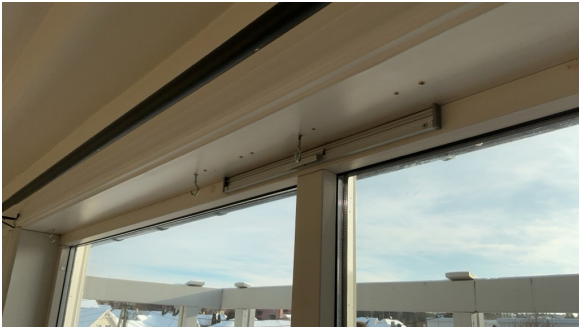
## TG 2 Ventilasjon

Ventilasjonen i boligen tilfredsstiller ikke dagens krav til klima og miljø. Boligen fungerer med dette avviket, men det bør vurderes energibesparende tiltak.

Ventileringen er ikke i henhold til dagens krav. Tiltak må vurderes ut fra bruk/behov.

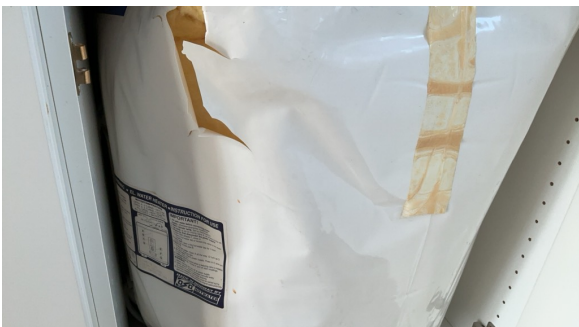
## ! TG 2 Varmtvannstank

Varmtvannsbereder har oppnådd halvparten av forventet brukstid.

Varmtvannsbereder på ca. 120 liter. Bereder er plassert i kjøkkenbenk.

Ingen tiltak nødvendig umiddelbart, men ut fra forventet brukstid kan det bli behov for reparasjoner/ utskiftinger.

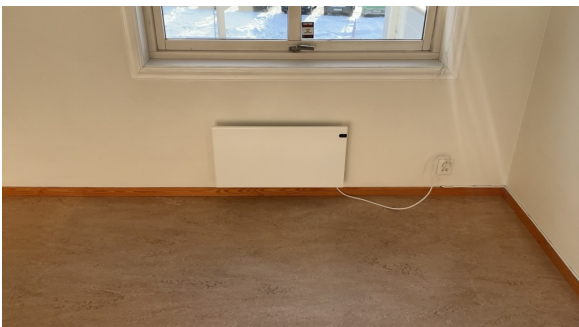
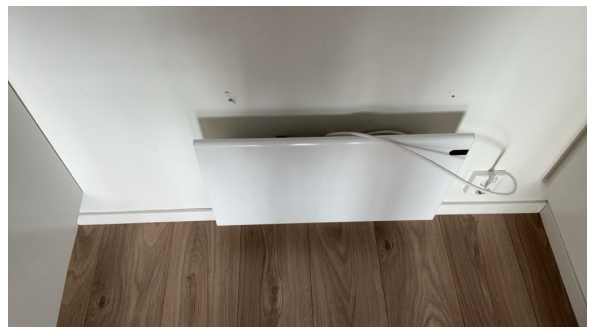
## ! TG 1 Andre installasjoner

Panelovner.

Ikke funksjonstestet.
