# Tilstandsrapport

Rekkehus

Harald Posts vei 39 D, 1930 AURSKOG

Befaringsdato: 13.03.2026

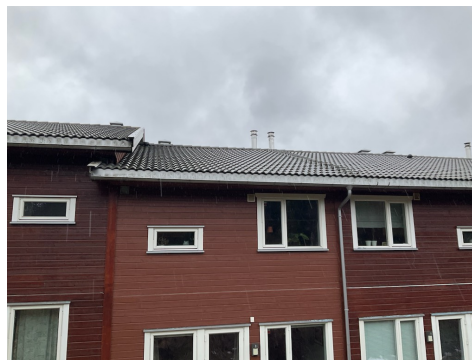
### TG 2 Nedløp og beslag

- Det mangler snøfangere på hele eller deler av taket, men det var ikke krav om dette på byggemeldingstidspunktet.

Det er kun snøfangere på taket over verandaen.

Manglende snøfangere innebærer økt risiko for at snø og is kan rase ned fra taket og forårsake skader.

Snøfangere bør monteres der hvor dette mangler for å redusere risikoen for snøras, som kan medføre fare for personskade eller skade på eiendom.

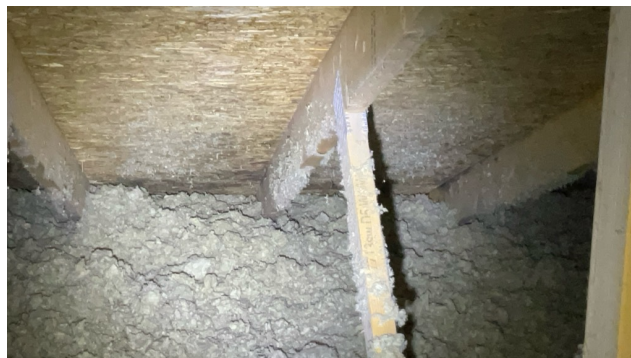
### TG 2 Takkonstruksjon/Loft

- Undertaket er misfarget.

Undertaket er misfarget i nedre kant mot gesimsen på grunn av dårlig lufting i konstruksjonen.

Mangelfull lufting kan føre til redusert levetid på undertaket og økt fare for skader.

Luftingen bør forbedres for å hindre videre misfarging og redusere risikoen for skader og muggdannelse over tid.

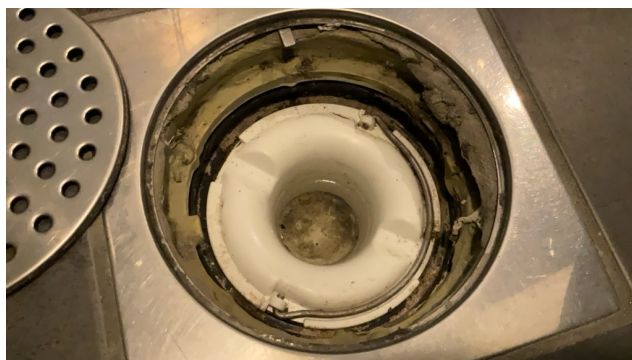
- Usikker løsning rundt klemring gir økt risiko for at vann kan trenge ned mellom membranen og sluket. Dette kan føre til lekkasje og fuktskader i underliggende konstruksjoner over tid.

Konsekvensen av dagens løsning er økt risiko for vannlekkasjer til underliggende konstruksjoner, som kan føre til fuktskader og redusert levetid på våtrommet.

Det bør etableres korrekt overgang mellom membran og sluk, inkludert bruk av slukmansjett under klemringen, for å sikre tett utførelse.

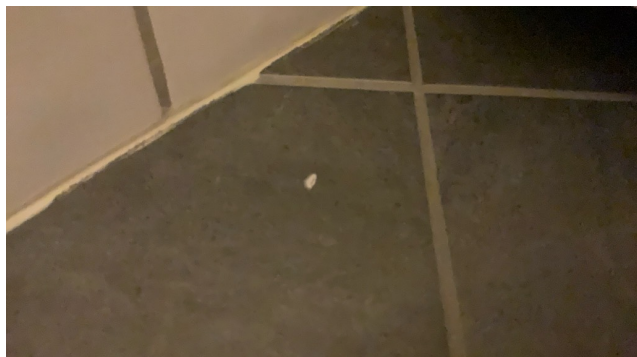
- Det er påvist at høydeforskjell fra topp slukrist til gulv/synlig topp membran ved dørterskel er mindre enn 25 mm.
- Det er avvik:

Det er fall på hele gulvet som vurderes som tilstrekkelig for å lede eventuelt lekkasjevann til sluk.  
Konsekvensen av at høydeforskjellen er mindre enn anbefalt 25 mm, er økt risiko for at vann kan renne ut av rommet ved større vannlekkasjer, noe som kan føre til fuktskader på tilstøtende konstruksjoner.

Gulvflis med avskaling/hakk må skiftes ut for å lukke avviket, men dette har kun estetisk betydning.

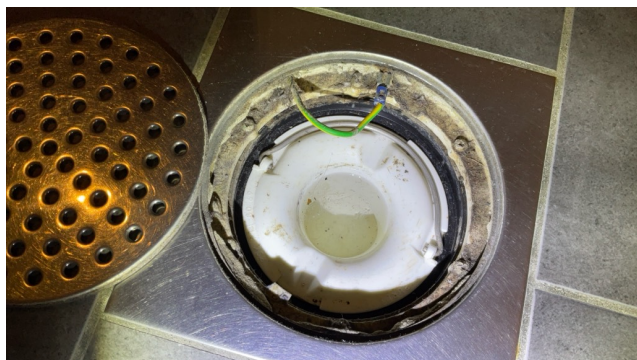
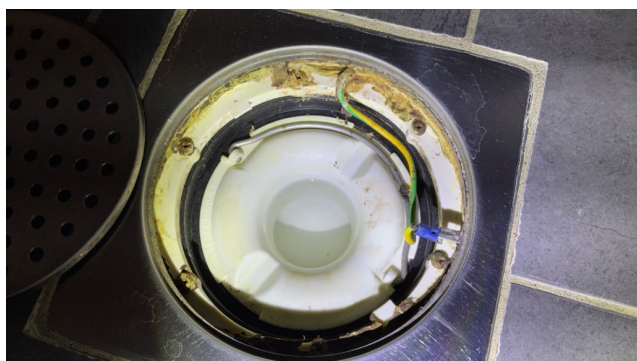
### ! TG 2 Sluk, membran og tettesjikt

- Usikker løsning rundt klemring gir økt risiko for at vann kan trenge ned mellom membranen og sluket. Dette kan føre til lekkasje og fuktskader i underliggende konstruksjoner over tid.

Konsekvensen av dagens løsning er økt risiko for vannlekkasjer til underliggende konstruksjoner, som kan føre til fuktskader og redusert levetid på våtrommet.

Det bør etableres korrekt overgang mellom membran og sluk, inkludert bruk av slukmansjett under klemringen, for å sikre tett utførelse.

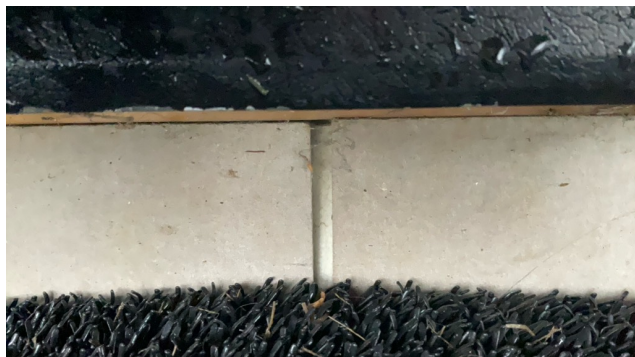
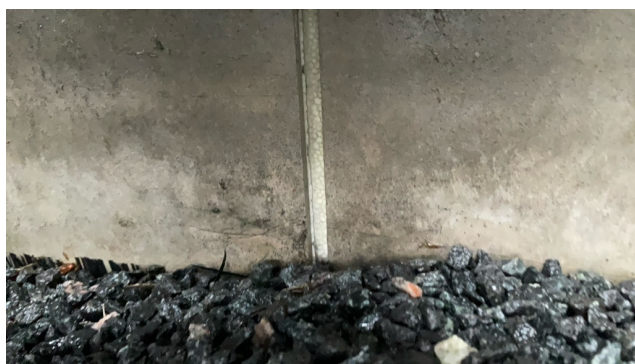
Det mangler fuge/tetting mellom grunnmurselementene (fare for fuktnissig, frostsprengning og skader). Det må gjøres tiltak med fuging/tetting for å hindre fremtidige skader.

Grunnmurselementene må fuges og tettes for å hindre innsig av fukt, frostsprengning og påfølgende skader på konstruksjonen. Manglende tetting kan føre til redusert levetid og økt risiko for skader.

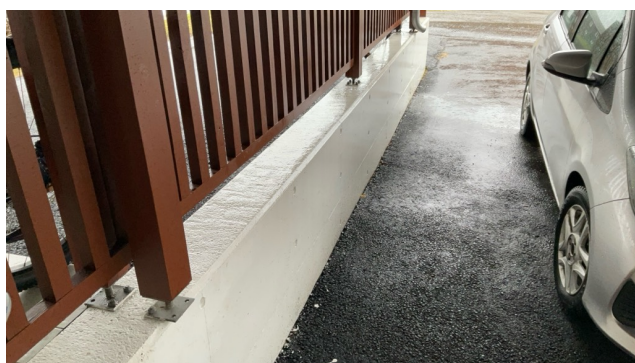
## TG 2 Terrengforhold

Dårlig fall eller flatt terreng inn mot grunnmur øker risikoen for fuktskader i bygningsmassen og kan føre til redusert levetid på konstruksjonen.
