# Tilstandsrapport

Enebolig

Skrautvålsvegen 53, 2900 FAGERNES

Befaringsdato: 28.10.2025

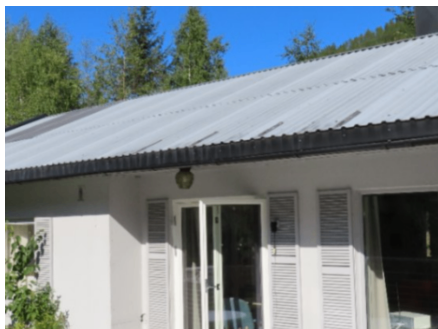
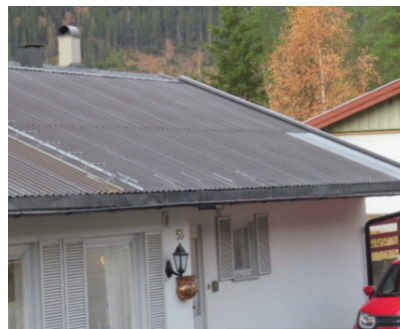
Ytre tekking med stålplater samt beslag ført ut over vindskien.

NB: Merk tidligere innfestingspunkter for snøfangere. Snøfangere fjernet, merk event, utettheter i platene på tidligere skruerpunkter.

Merk event. utettheter i skuehull for braketter for snøfangere.

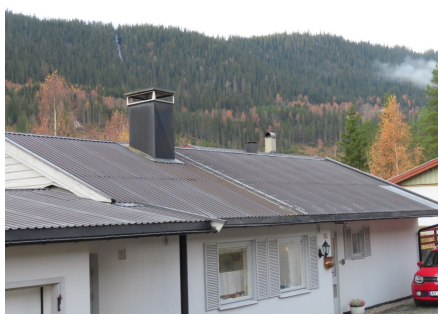
Platetekking uten snøfangere.

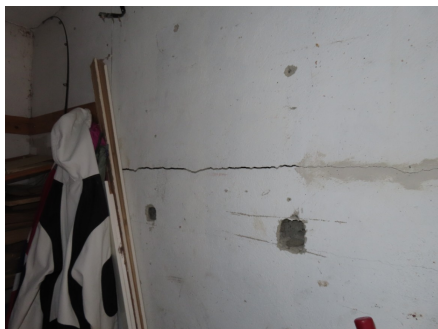
Det er registrert noe sprekkdannelser i veggkonstruksjoner i garasjedel. Antatt setningsskader som følge av svikt i grunnen.

Det antas at bygget står stabilt jfr. alder og at de påviste sprekkdannelser ikke har endret seg på mange år.

Påvist sprekk i fuger inne i garasjeboden.

Sprekkene bør likevel følges opp for å hindre videre skadeutvikling, da slike skader kan føre til vanninntrengning, frostsprengning og videre nedbryting av fasade og konstruksjon.

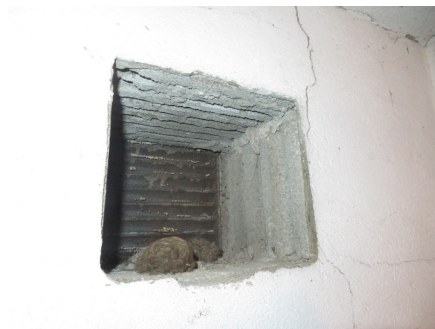
Påvist sprekk/rissprekk i murvegg inne i garasjeboden.

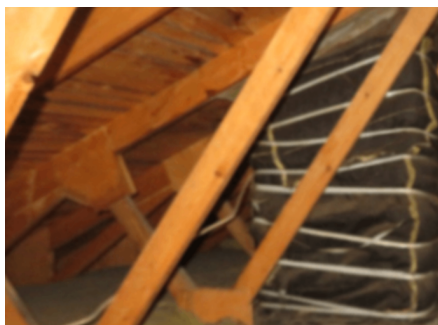
Påvist fuktskjolder i rupanel rundt pipe og undertak mot luke. lekkasjen antas å ha vært rundt pipen.

Det ses vannmerker i undertaket både rundt pipen og mot luken samt vannmerker i plate på gulv. Det kunne ikke påvises fukt på befaringsdagen, hvor det forutsettes at problemet med vanninntrengning i utgangspunktet var rundt pipen, og at denne nå er heltekket og event. uttøhet er utbedret.

Antas imøtekommet ved montering av pipehatt.

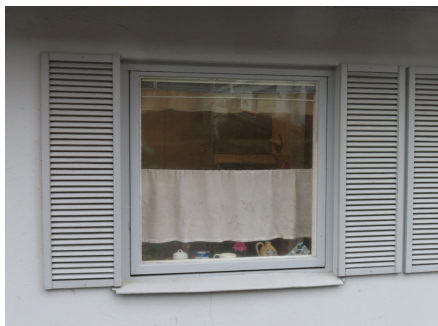
Vinduer - samtlige forbi teoretisk levetid og anbefales skiftet. Det er dels påvist kondensavsetninger mm i nedre karm.

Manglende utskifting kan medføre økt varmetap, dårligere innneklima og høyere energikostnader.

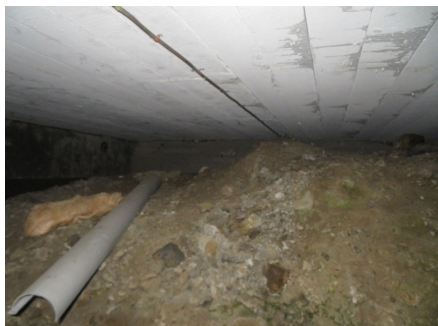
Bilde fra krypkjeller, hvor det ses ytongdekke som underlag for påstøp. Ingen påviste skader/avvik ved visuell besiktigelse.

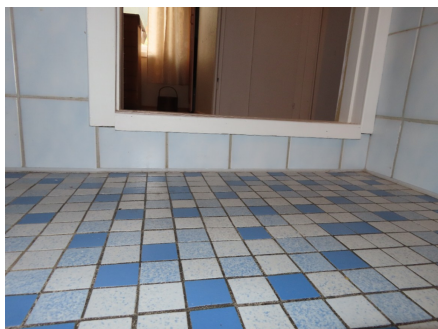
Eldre soilsluk ses uten noen form for mansjetter eller membraner - forbi lengste levetid og ikke ihht minstekravet pr. idag.

Forhøyet dørterskel - flomsikring jfr. gulv uten fall til sluk.

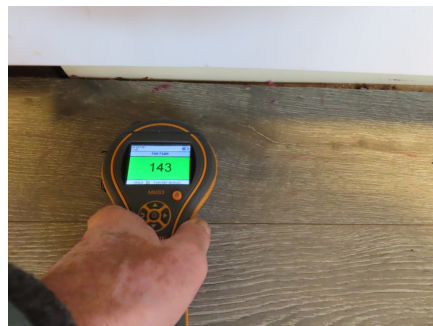
Fuktsøk på gulv foran benkeskap og oppvaskmaskin - ingen påviste forhøyede fuktverdier.

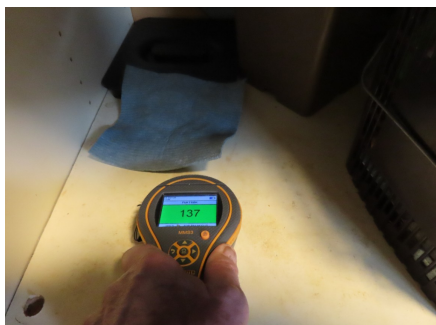
Fuktsøk i benkeskap - ingen påviste forhøyede fuktverdier.

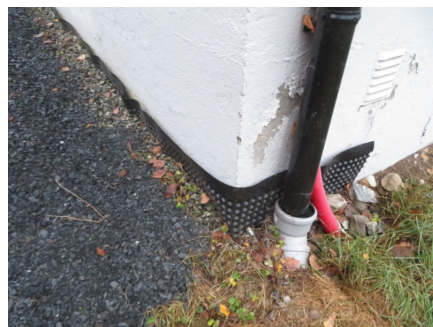
Drenert etter øvre langside - platonplast ses ført opp over terreng.

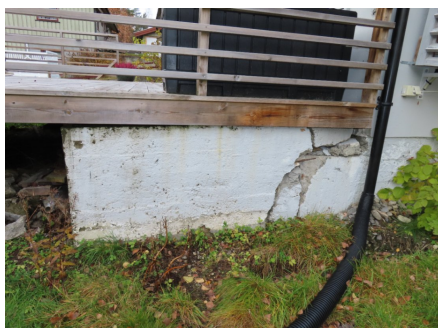
- Grunnmuren har sprekkdannelser.

Påvist sprekkdannelser i murverket som følge av bevegelser/svikt i fundamenter.

Sprekkdannelser i grunnmuren bør utbedres for å hindre vanninntrenging og videre forringelse av konstruksjonen, noe som kan medføre økt risiko for fuktskader og redusert bæreevne.
