**Salgsobjekt:** Enebolig  
**Eierform:** Eiet  
**Byggeår:** 1968  
**BRA-i/BRA Total** 89/103 kvm  
**Tomtstr.:** 1036 kvm  
**Soverom:** 3  
**Gnr./bnr.** Gnr. 18, bnr. 113  
**Oppdragsnr.:** 1201260011

# Sentrumsnær enebolig med idyllisk beliggenhet

Befaringsdato: 28.10.2025

# Tilstandsrapport

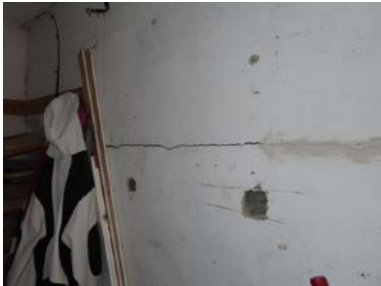
- Det er påvist sprekker i murte/pussede fasader.
- Det er påvist andre avvik:
  - Sprekker: Det er registrert noe sprekkdannelser i veggkonstruksjoner i garasjedel.

Antatt setningsskader som følge av svikt i grunnen. - Andre avvik: yttervegger er ihht oppbyggingsmetoden med ytongblokker oppført etter andre krav enn av idag vedr. krav til isoleringsevne og blir definert med behov for etterisolering.

Påvist sprekk i fuger inne i garasjeboden.

- - Sprekker: Det antas at bygget står stabilt jfr. alder og at de påviste sprekkdannelser ikke har endret seg på mange år. Videre har tidligere eier drenert rundt/etter øvre langsiden av huset, noe som tilsier at event. vanntilsg er ført vekk fra bygningskroppen og eventuelle frostsetninger skal være imøtekommet med dette. Sprekkene bør likevel følges opp for å hindre videre skadeutvikling, da slike skader kan føre til vanninntrengning, frostsprengning og videre nedbryting av fasade og konstruksjon. - Andre avvik: Det anbefales å etterisolere alle yttervegger på utvendig side for å redusere kuldebroer og hindre innvendig kondensering på kalde innvendige overflater. Manglende etterisolering kan føre til økt varmetap, dårligere inneklima og risiko for fuktskader. (Når vegg kjøles ned utenfra og inn, vil det oppstå kondensering innvendig).

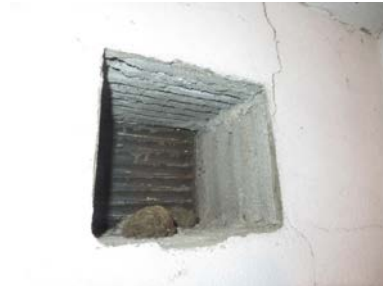
Påvist sprekk/rissprekk i murvegg inne i garasjeboden.

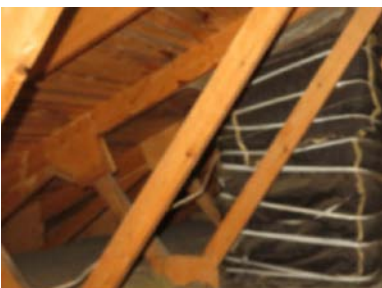
- Det er påvist fuktskjolder/skader i takkonstruksjonen.
- Påvist fuktskjolder i rupanel rundt pipe og undertak mot luke. Lekkasjen antas å ha vært rundt pipen.

Det ses vannmerker i undertaket både rundt pipen og mot luken samt vannmerker i plate på gulv. Det kunne ikke påvises fukt på befaringsdagen, hvor det forutsettes at problemet med vanninntrengning i utgangspunktet var rundt pipen, og at denne nå er heltekket og event. uttetheter er utbedret.

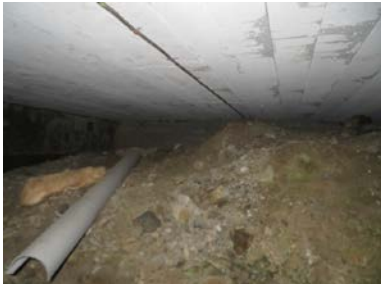
Bilde fra krypkjeller, hvor det ses ytongdekke som underlag for påstøp.  
Ingen påviste skader/avvik ved visuell besiktigelse.

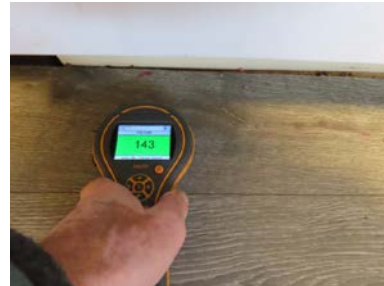
Fuktsøk på gulv foran benkeskap og oppvaskmaskin - ingen påviste forhøyede fuktverdier.

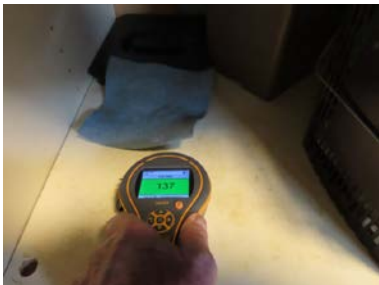
Fuktsøk i benkeskap - ingen påviste forhøyede fuktverdier.

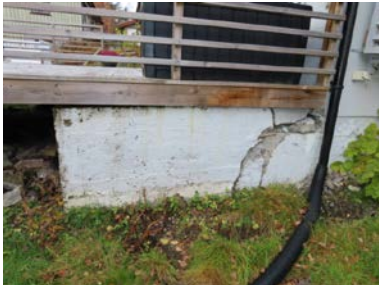
- Grunnmuren har sprekkdannelser.

Påvist sprekkdannelser i murverket som følge av bevegelser/svikt i fundamenter.

Sprekkdannelser i grunnmuren bør utbedres for å hindre vanninntrenging og videre forringelse av konstruksjonen, noe som kan medføre økt risiko for fuktskader og redusert bæreevne.
