**Salgsobjekt:** Fritidseiendom  
**Eierform:** Eiet  
**Byggeår:** 1969  
**BRA-i/BRA Total** 50/81 kvm  
**Tomtstr.:** 3000 m<sup>2</sup>  
**Soverom:** 3  
**Gnr./bnr.** Gnr. 10, bnr. 54  
**Oppdragsnr.:** 1201250055

# Åpent og fritt med nydelig utsikt ca. 1.000 moh! Koselig hytte omgitt av vakkert turterreng. Strøm,

Befaringsdato: 26.05.2025

Rapportdato: 06.06.2025

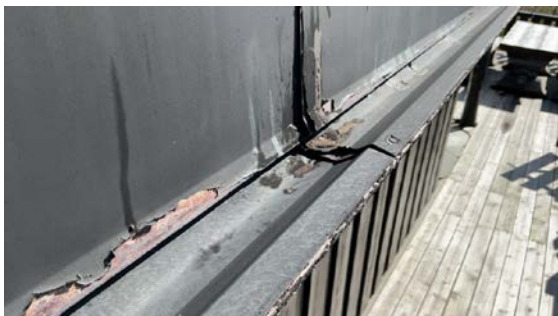
- Det er ikke tilfredsstillende bortledning av vann fra taknedløp ved grunnmur.
- Det mangler tilfredsstillende adkomst til pipe for feier.
- Mer enn halvparten av forventet brukstid er passert på renner/nedløp/beslag.
- Det er ikke snøfangere i gangsoner og bør etableres. Utetthet og rust registrert i renner av platebeslag, skjevheter i takrenne med feil fall registrert ved inngang.

Rust på beslag i renner med utettheter i skjøter

- Overvåk tilstanden jevnlig. For å få tilstandsgrad 0 eller 1 må beslag/renner/nedløp skiftes ut, men tidspunktet for når dette er nødvendig er vanskelig å si noe om.
- Det må foretas tiltak for å lukke avviket.
- Stigetrinn for feier må monteres.
- Det bør lages system for bortledning av vann fra taknedløp ved grunnmur.

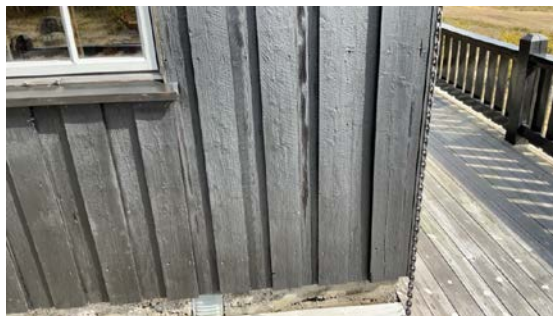
- Det er værslitt/oppsprukket trevirke/trepaneler.
- Det er registrert åpninger i lusing bak kledning, fare for inngang av mus/skadedyr, kledning i sin helhet bør gjennomgås. Skjevheter i veggkonstruksjon, årsak med fundamenteringsmetode/konstruksjonsoppbygging.

Sprekkdannelse i kledning

- Lokal utbedring/utskiftning bør utføres.

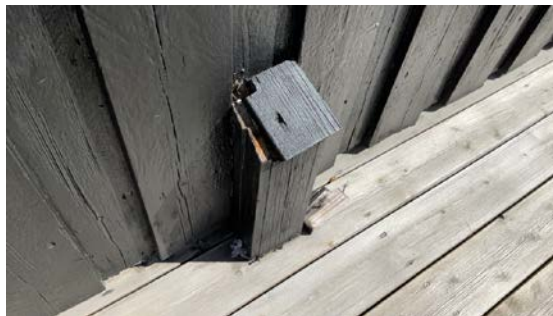
Bør foretas tiltak

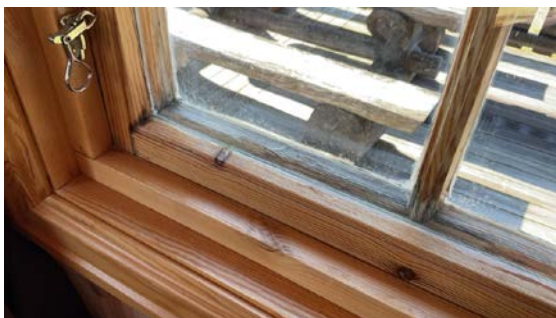
- Det er påvist andre avvik:
- Alder og tilstand på vinduer må hensyntas, registrert slitasje i karm.

Slitasje i karm

- Det må foretas tiltak for å lukke avviket.

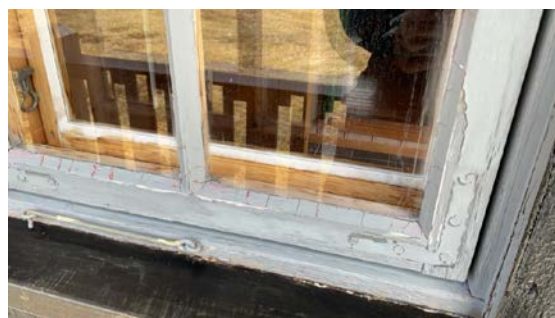
Slitasje på vinduer med sprekkdannelser i kitt

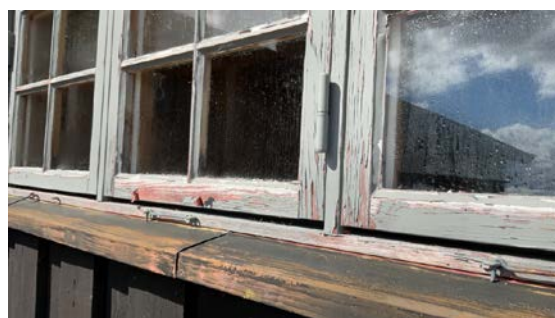
Vedlikeholdsbehov

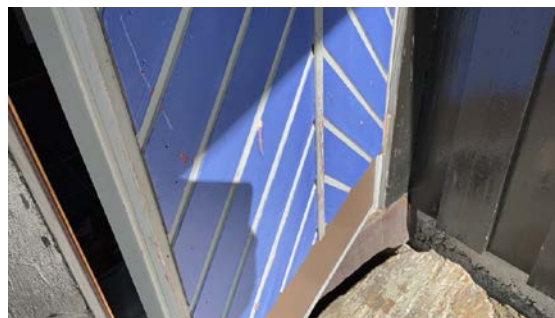
Vedlikeholdsbehov

- Det må foretas tiltak for å lukke avviket.

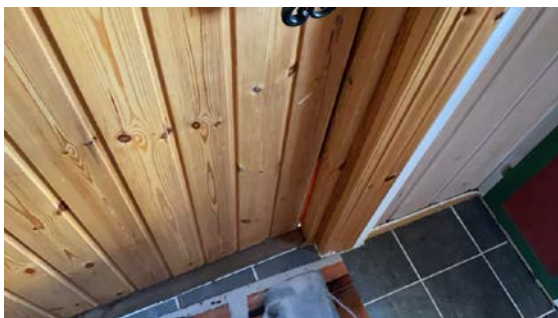
- Det er påvist andre avvik:
- Vedlikeholdsbehov av ytterdør, det er registrert utettheter/luftlekkasje i overgang dørblad og karm.

Luftlekkasje mellom dørblad og karm

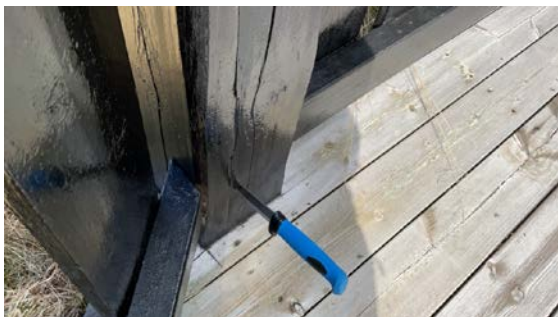
- Det er påvist fukt-/råteskader i konstruksjonen.
- Skjevheter i terrasse, årsak med fundamenteringsmetode/grunnforhold.

Råteskade i stolpe er registrert

- Råteskadede konstruksjoner må skiftes ut.
- Andre tiltak:
- Må foretas tiltak for å lukke avvik. (avvik i kostnadsestimat kan forekomme)

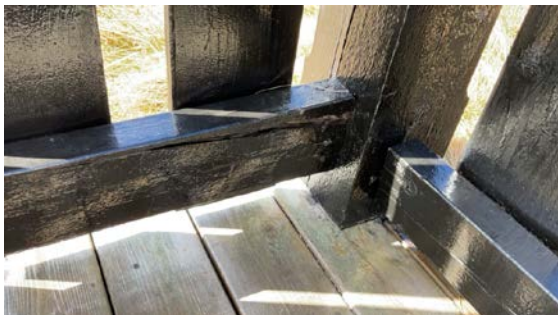
Skade i rekkverk

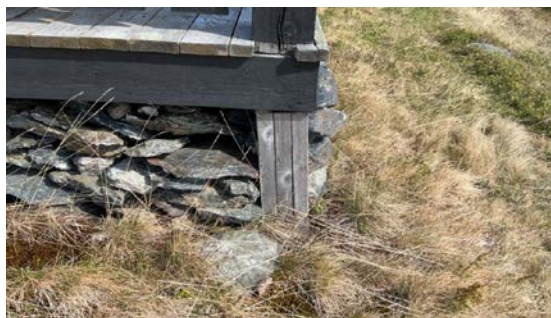
Skjevheter i terrasse, årsaksammenheng med bærekonstruksjon/fundament og grunnforhold. Skjevhet i pilar av tre.

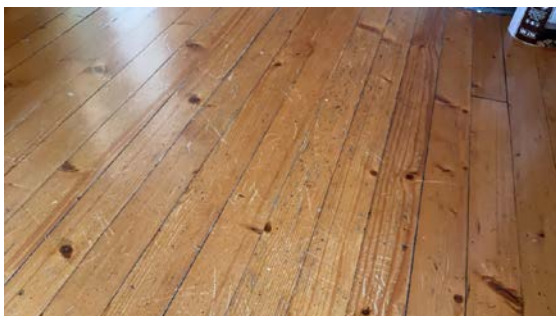
- Det er påvist andre avvik:
- Det er registrert slitasje på gulvoverflater der slip/overflatebehandling må etterhvert påregnes, samt overflater som er fra byggeår der oppussing bør vurderes. Registrert stedvis sprang mellom fliser. Fuktskjolder og saltutslag rundt pipestamme i anneks, anbefaler nærmere undersøkelse og tiltak. Årsak bør utbvedres i overgang takkonstruksjon/yttertak/pipe. Bod og yttergang er uisolert og må hensyntas, det er registrert åpninger i konstruksjoner som gir fare for innganger av mus/skadedyr til konstruksjonen. Det er registrert spor av aktivitet fra mus/skadedyr på gulvoverflate og

Slitasje på gulvoverflate

- Det må foretas tiltak for å lukke avviket.

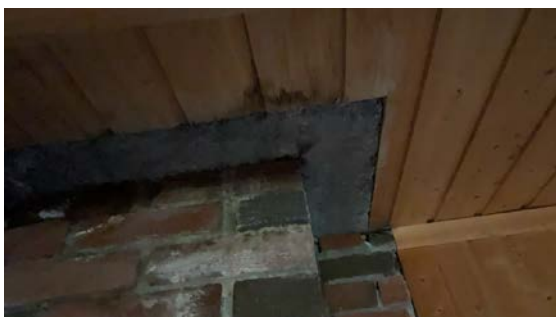
Fuktskjolder

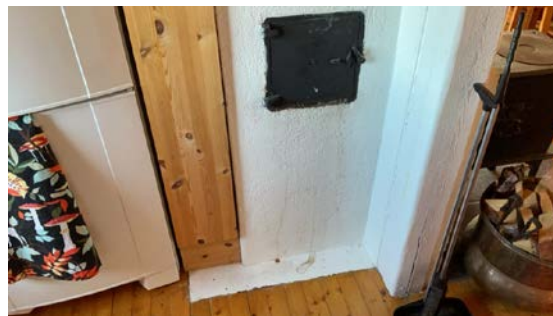
- Det er registrert rennmerker utifra sotluke, der fukt vis pipeløp er nærliggende. Fliser under vedovn er etablert rett på gulv av organisk materiale og ikke egnet som undergulv for fliser, registrert bom/hullrom. Ildfast stein i grue er løs og manglende fuger, tiltak må foretas. Plate på gulv under vedovn i soverom er for liten ihenhold til krav om avstand til brennbart materiale, ovn har rustmerker. Seng på et soverom som er tidligere badstue er plassert inntil pipe, ikke egnet.

Rennmerke utifra sotluke

- Det bør foretas nærmere undersøkelser av pipeløp.

Må foretas tiltak for å lukke avvik.

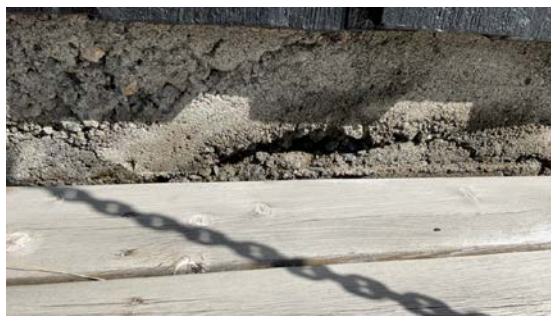
- Det er påvist andre avvik:
- Det er registrert forvitring og sprekkdannelser i grunnmur, synlig armering og rustangrep på denne. Må foretas tiltak da levetid på grunnmur er avhengig av fuktpåkjenning, kvalitet betong og tilstand armering. Fundamentert på terreng som var vanlig på oppføringstidspunkt. Dette er en risikokonstruksjon med henhold fuktpåkjenninger og bevegelser fra tele/setninger fra grunn, som er årsaksammenheng med registrert skjevhet i hytta. Grunnmuren har setninger, ref. pkt. Etasjeskille. Dette er forholdvis vanlig mtp. oppføringstidspunktet og byggeskikk. Inspeksjon av grunnmur i sin helhet var ikke mulig å inspisere pga nedfylte masser rundt mur, men ved dreneringsarbeid vil mur avdekkes og kontroll av mur anbefales der tiltak vurderes.

Forvitring av mur

- Det må foretas tiltak for å lukke avviket.

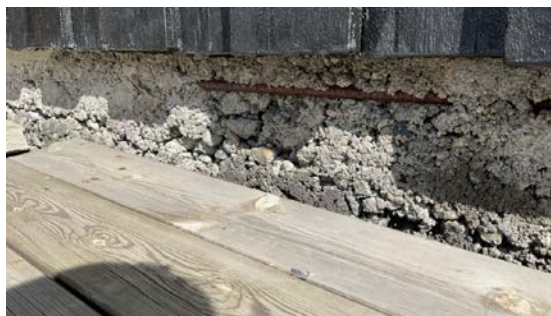
Synlig armering, bemerket rust

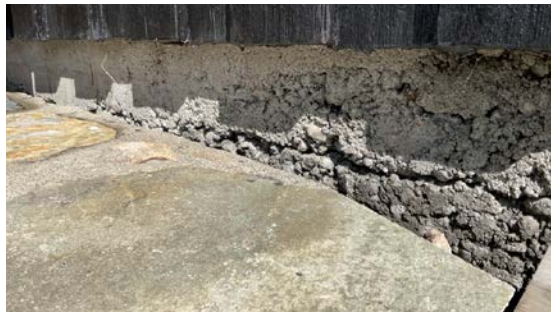
Sprekk i mur
