# Tilstandsrapport

Enebolig

Desiderias vei 107, 1719 GREÅKER

Befaringsdato: 11.09.2025

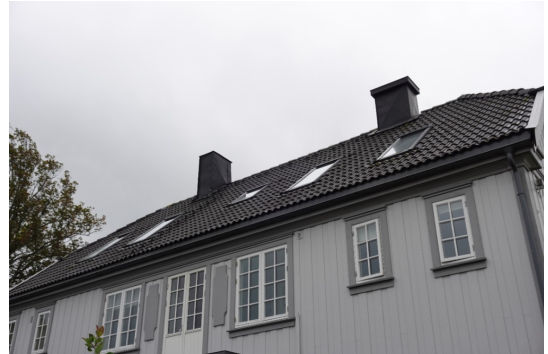
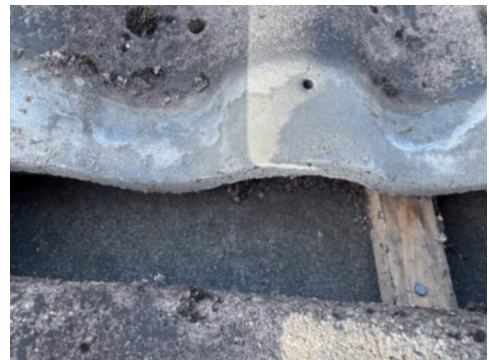
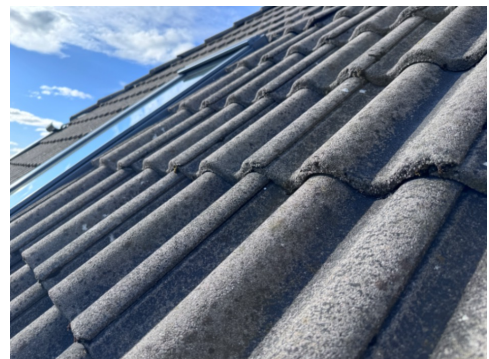
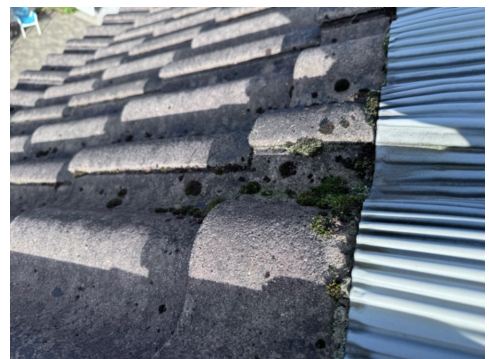
Taktekkingen er av betongtakstein. Taket er besiktiget fra takvindu. Siden taket (takkonstruksjon, takteking og skorstein) kun er observert fra takvindu, er vurderingen begrenset av dette. Det er ikke sikkerhetsmessig forsvarlig å bevege seg ut på taket. Selv om det ikke er avdekket skader under befaringen, betyr ikke dette at det ikke foreligger skader som en besiktigelse på taket kan avdekke. Vær oppmerksom på denne risikoen. En undersøkelse på taket kan utføres av en fagperson under tilstrekkelige sikkerhetsforhold.

Mose bør fjernes da mose sliter ned takstein raskere. Eldre tak er mer utsatt for mosevekst, som holder på fuktighet og kan forårsake frostsprengning på taktekke og skape gode vekstvilkår for andre skadelige planter.

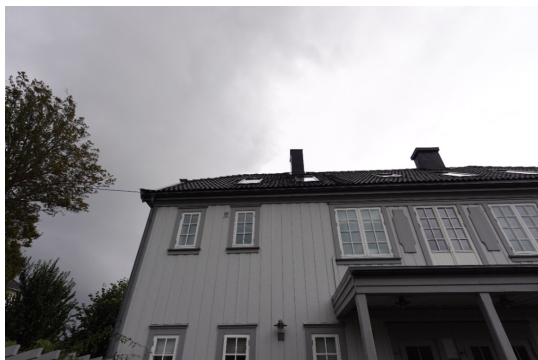
### ! TG 2 Nedløp og beslag

Renner, nedløp og beslag av stål.

- Det bør lages system for bortledning av vann fra taknedløp ved grunnmur.

Takvann bør ledes tilstrekkelig bort fra bygningen for å unngå en for høy vannbelastning mot boligen som kan føre til fuktproblem i boligen. Snøfangere bør monteres for å sikre trygg ferdsel rundt boligen.

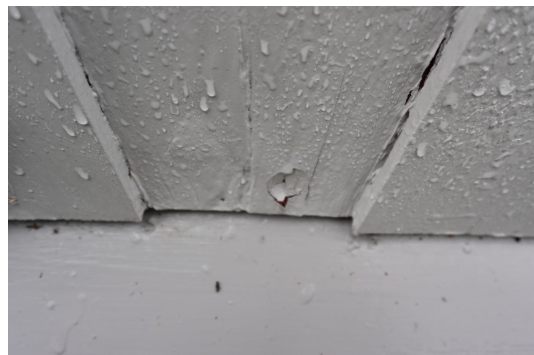
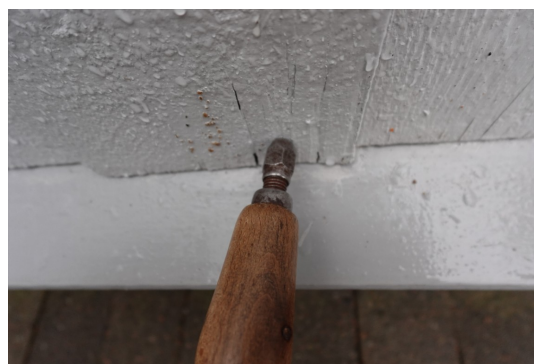
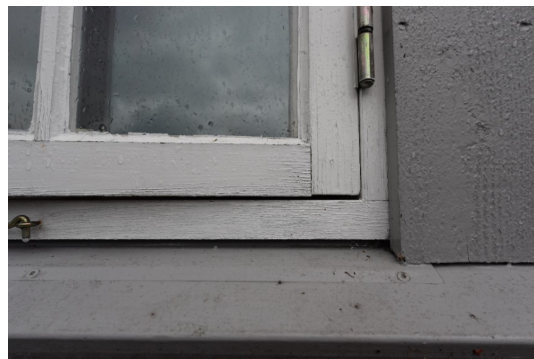
## TG 2 Veggkonstruksjon

- Det er ingen eller liten lufting i nedre kant av kledning mot grunnmur.
- Det er påvist spredte råteskader i bordkledningen.

- Råteskader i bordkledningen kan fortsette å utvikle seg både i tilliggende bordkledning og til bakenforliggende veggkonstruksjon, dersom en ikke foretar tiltak.
- Råteskadet trekledning må skiftes ut.

Trevirke med for liten avstand mot beslag, dekke ol. vil kreve hyppigere vedlikehold da det er mer utsatt for fukt og råteskader. Lokal utbedring bør foretas for å øke avstanden mellom kledning/trevirke og vannbrett/dekke, denne avstanden gir en begrenset levetid. En bør påregne at eldre yttervegger i boliger har vedlikeholdsbehov som kan avdekkes ved en eventuell omkledning av boligen.

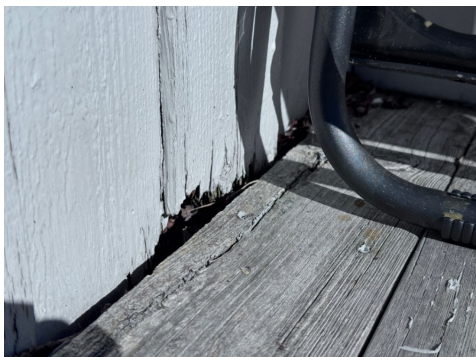
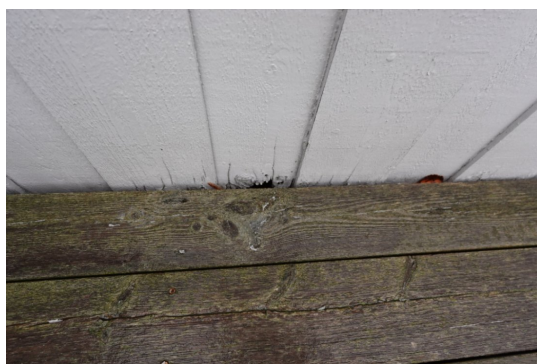
## TG 3 Veggkonstruksjon, langvegg sør

- Det er påvist betydelige råteskader i bordkledningen.

Fare for ytterligere fukt-, sopp- og råteskade ved manglende utbedring/vedlikehold.

- Råteskadet trekledning må skiftes ut.
- Råteskader i bordkledningen vil fortsette å utvikle seg både i tilliggende bordkledning og til bakenforliggende veggkonstruksjon, dersom en ikke foretar tiltak.

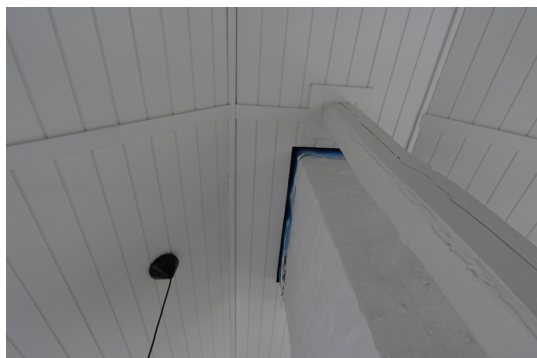
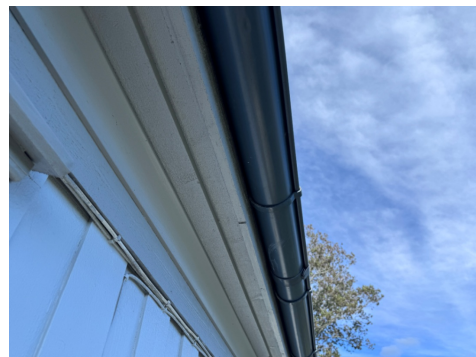
## ! TG 2 Takkonstruksjon/Loft

Dårlig ventilasjon i undertaket kan føre til opphopning av fuktighet, noe som gir grobunn for soppvekst og dårlig innemiljø, ventileringen bør utbedres.

En nærmere kontroll anbefales for å avdekke om det er risiko for skader og/eller skjulte skader i konstruksjonen.

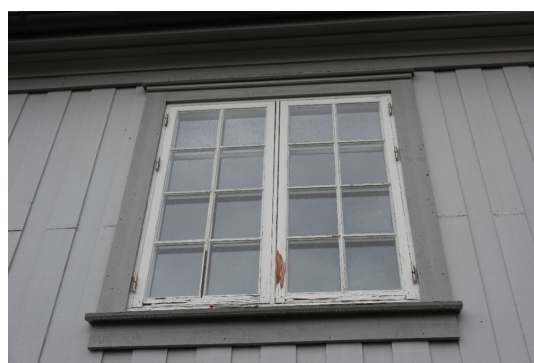
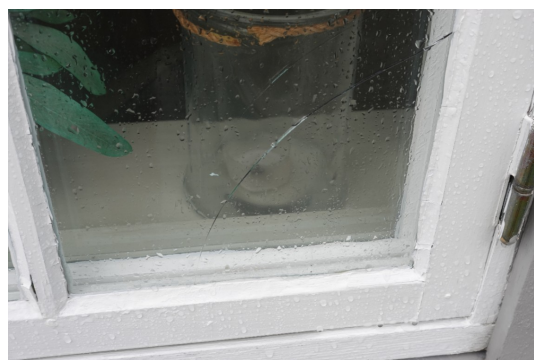
## ! TG 3 Vinduer

- Det er påvist vinduer med fukt/råteskader.
- Karmene i vinduer er slitte og det er sprekker i treverket.

Det gjelder rundt 5 av vinduene som er kontrollert, ytterligere undersøkelser anbefales for å få eksakt antall vinduer med påbegynt råteskade og uskiftningsbehov.

- Vinduer med råteskader må erstattes med nye.

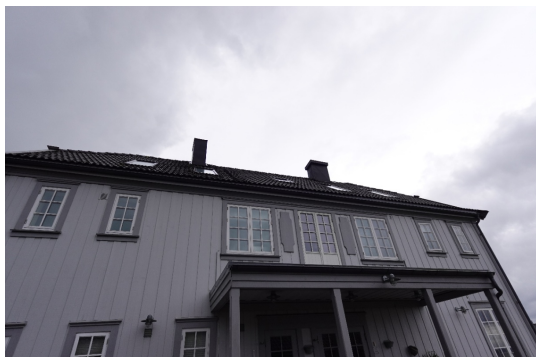
## ! TG 2 Balkonger, terrasser og rom under balkonger

Treveranda med adkomst i fra kjøkken og hage på ca. 40 m<sup>2</sup>.  
Treveranda med adkomst i fra stue i 2.etg. på ca. 3 m<sup>2</sup>.  
Veranda med skifer og adkomst til entré på ca. 10 m<sup>2</sup>.

- Det må foretas tiltak for å lukke avviket.
- Det er ikke krav om utbedring av rekkverkshøyde opp til dagens forskriftskrav.

Dekke oljes/beises for å motvirke ytterligere sprekker, mangelfullt vedlikehold vil føre til behov for utskiftninger. Et "lavt rekkverk" er tillatt så lenge det ikke er lavere enn de minimumskravene som gjelder for aktuell bruk og høydeforskjell ved byggemeldingstidspunktet. En del grønnske på terrassebord, det er behov for vedlikehold i nær tid slik at bruks- og levetid opprettholdes.

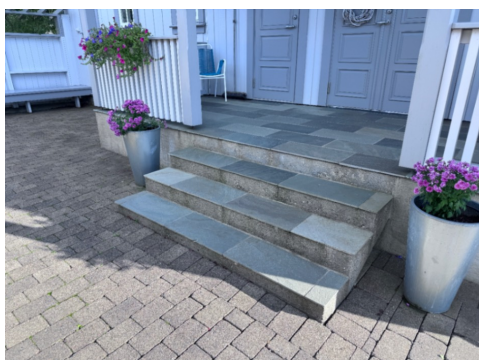
## ! TG 3 Utvendige trapper

Betongtrapp med skifer fra gårdsplass til entré.

Manglende håndløpe rekkverk øker risikoen for fall og skader.

- Rekkverk må monteres for å lukke avviket.

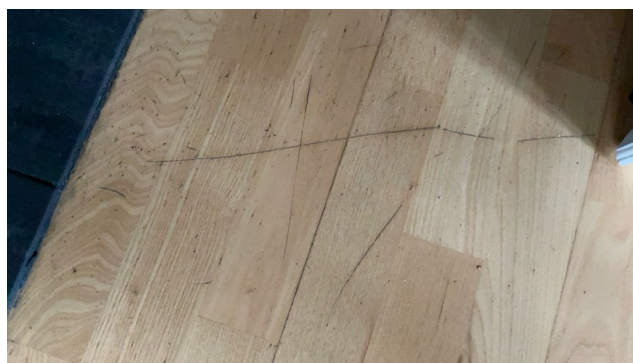
Viser merker og sår i parkett.

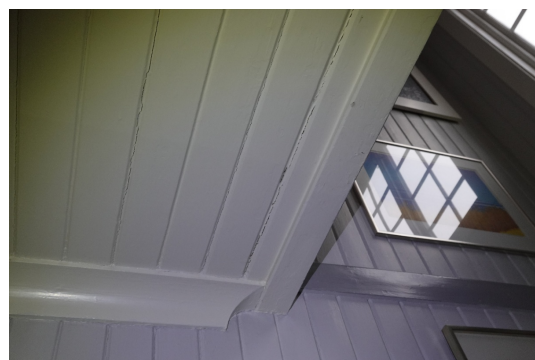
Viser sprekke dannelse i himling.

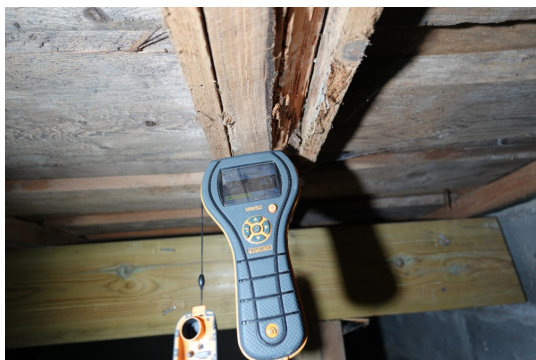
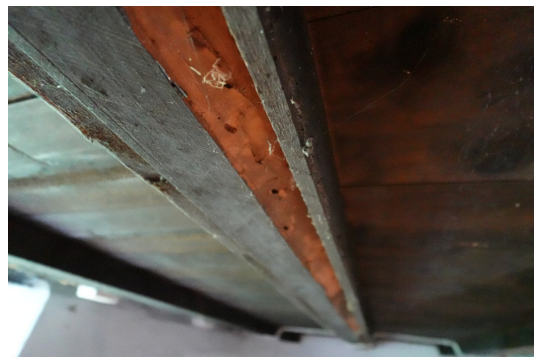
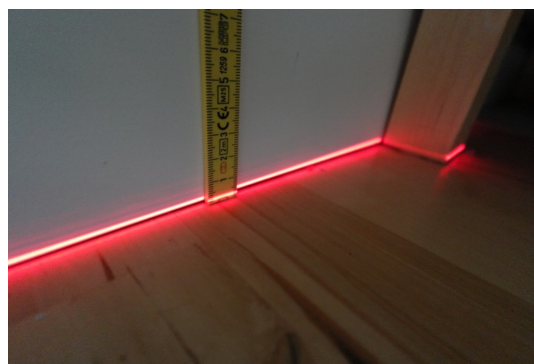
## ! TG 3 Etasjeskille/gulv mot grunn

- Det er målt høydeforskjell på mellom 15-30 mm gjennom hele rommet. Tilstandsgrad 2 gis med bakgrunn i standardens krav til godkjente måleavvik.
- Det er registrert symptom på sopp/råte.
- Målt høydeforskjell på mellom 10 - 20 mm innenfor en lengde på 2 meter. Tilstandsgrad 2 gis med bakgrunn i standardens krav til godkjente måleavvik.
- Målt høydeforskjell på over 30 mm gjennom hele rommet. Tilstandsgrad 3 gis med bakgrunn i standardens krav til godkjente måleavvik.

Det er spor etter borebille/barkbille i stubbloft i kjelleren. Dette er normalt avvik i konstruksjoner fra denne byggetiden da det var utstrakt bruk av uhøvlede materialer med ett visst forhøyet fukthold.

Det er registrert fukt på gult nivå i bjelkelaget mot krypkjeller.

- Råteskadet treverk må skiftes.

Utbedring av bjelkelaget, råteskade, bør vurderes ved neste omlegning av gulv.

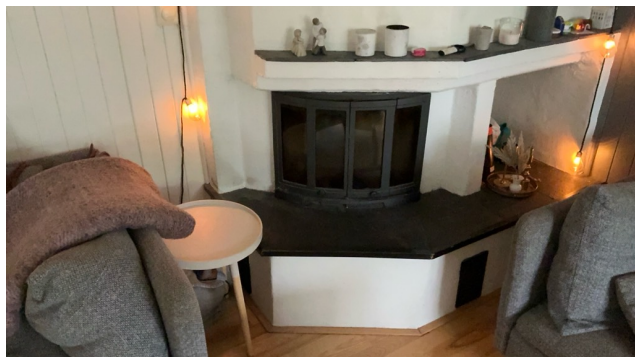
- Det er påvist sprekker og/eller riss i pipe.
- Pipevanger er ikke synlige.

Tidspunkt for piperehabilitering nærmer seg, manglende rehabilitering/vedlikehold vil kunne føre til lekkasje og fuktskader. Det er essensielt å overholde sikkerhetsavstandene nøye, da dette er minimumskrav som ikke skal avkortes. Feil avstand kan øke risikoen for brann og utgjøre en alvorlig sikkerhetsrisiko.

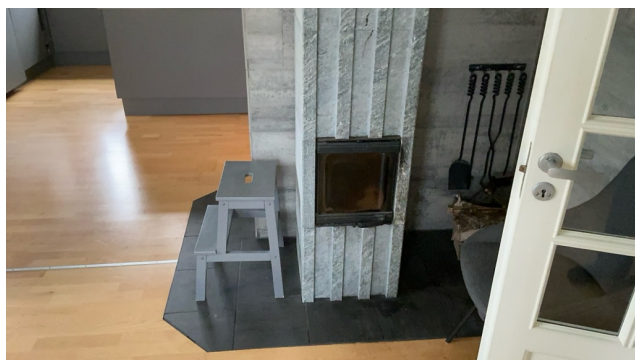
## ! TG 2 Pipe og ildsted - 2

- Det er påvist sprekker og/eller riss i pipe.
- Ildfast plate mangler på gulvet under sotluke/feieluke på pipe.

Tidspunkt for piperehabilitering nærmer seg, manglende rehabilitering/vedlikehold vil kunne føre til lekkasje og fuktskader. Det er essensielt å overholde sikkerhetsavstandene nøye, da dette er minimumskrav som ikke skal avkortes. Feil avstand kan øke risikoen for brann og utgjøre en alvorlig sikkerhetsrisiko.

- Det anbefales å montere ildfast plate under luker på pipe.

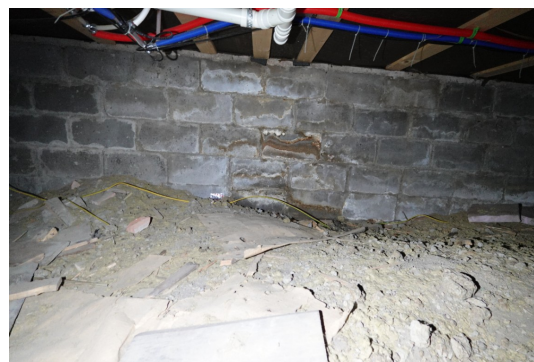
## ! TG 2 Rom Under Terreng

- Det er påvist indikasjoner på noe fuktgjennomtrenging i kjellergulv.
- Det er påvist indikasjoner på noe fuktgjennomtrenging inn i kjellermur.

Gult fuktutslag i treterskel mot grunn.

- Det påviste fuktnivå gir grunn til å overvåke konstruksjonen jevnlig for å se utvikling over tid, og eventuelt foreta tiltak for å unngå fuktskader.

Ting, trevirke og gjenstander som har/kan ta skade av fukt bør ikke ha direkte kontakt med underlaget, skadet/fuktutsatt treverk i kjeller fjernes slik at kjelleren har mest mulig åpne murkonstruksjoner med god utlufting. Fare for fukt og soppdannelse ved for høy fuktpåkjenning over tid, som igjen vil føre til et dårlig innemiljø.

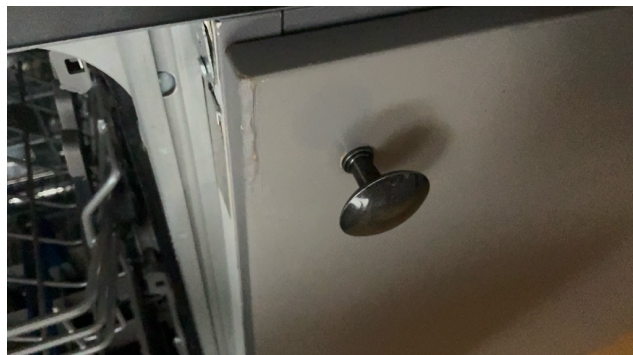
Viser svelleskade på front ved siden av oppvaskmaskin

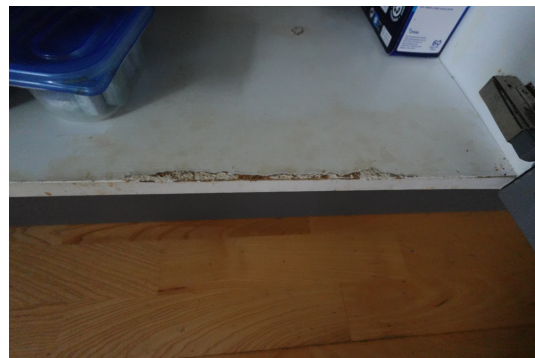
Viser skade i bunn av kabinett under kjøkkenkum.

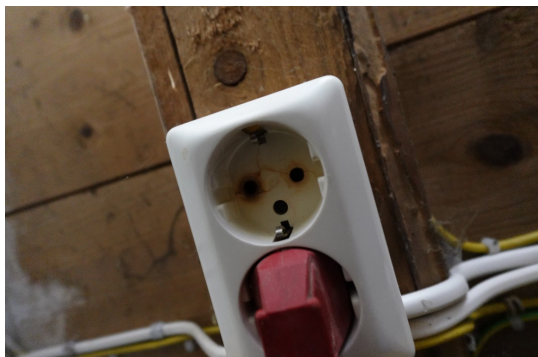
Det er ikke fremlagt andre samsvarserklæringer for arbeider utført på det elektriske anlegget, enn de fra 2013. Samsvarserklæringer bør fremlegges. En kontroll av det elektriske anlegget av en kvalifisert elektrofaglig fagperson anbefales. Elektriske anlegg har begrenset levetid, og dersom anlegget er gammelt kan det være behov for utskiftninger. Forventet levetid for elektriske anlegg er 25-30 år. Estimater er ikke en bekreftet sum på eventuelle kostnader for å få anlegget godkjent, men en antatt sum til en elkontroll og mindre utbedringer. Beløpet vil variere ut i fra hvilke tiltak som må utføres for at anlegget blir godkjent og kan og i noen tilfeller vil overstige estimatet.
