### Aktiv Eiendomsmegling Sarpsborg

**Salgsobjekt:** Enebolig  
**Eierform:** Eiet  
**Byggeår:** 1924  
**BRA-i/BRA Total** 316/368 kvm  
**Tomtstr.:** 1352.3 m<sup>2</sup>  
**Soverom:** 6  
**Antall rom:** 12  
**Gnr./bnr.** Gnr. 2034, bnr. 99  
**Oppdragsnr.:** 1109250066

# Sjarmerende og unik villa med historisk sjel, romslige løsninger og solrik hage!

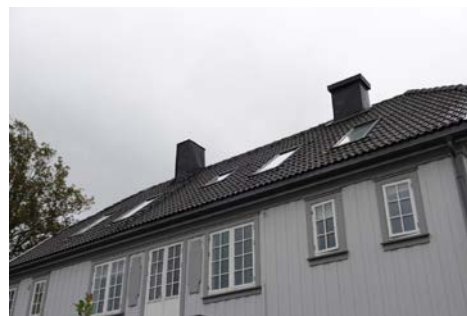
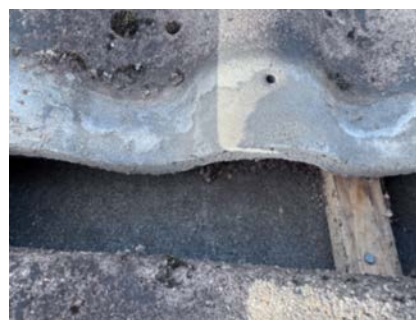
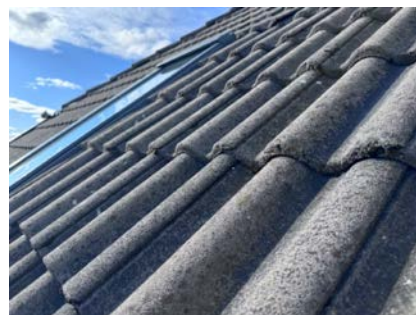
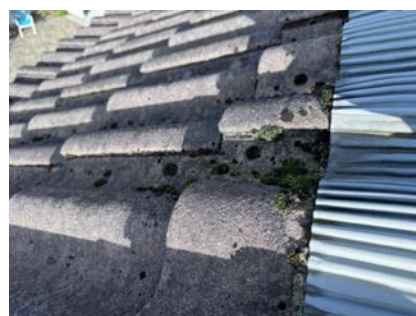
Avvik: Taktekkingen har mose og slitasje på grunn av elde.

Mose bør fjernes da mose sliter ned takstein raskere. Eldre tak er mer utsatt for mosevekst, som holder på fuktighet og kan forårsake frostsprengning på taktekke og skape gode vekstvilkår for andre skadelige planter.

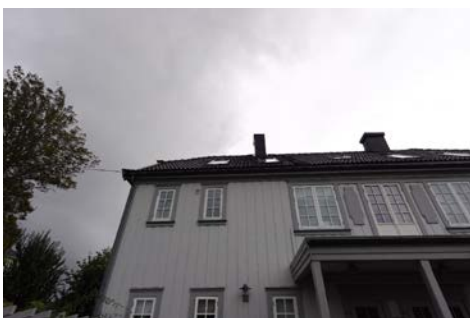
### Nedløp og beslag

Avvik: Det er ikke tilfredsstillende bortledning av vann fra taknedløp ved grunnmur.

- Det bør lages system for bortledning av vann fra taknedløp ved grunnmur.

Takvann bør ledes tilstrekkelig bort fra bygningen for å unngå en for høy vannbelastning mot boligen som kan føre til fuktproblem i boligen. Snøfangere bør monteres for å sikre trygg ferdsel rundt boligen.

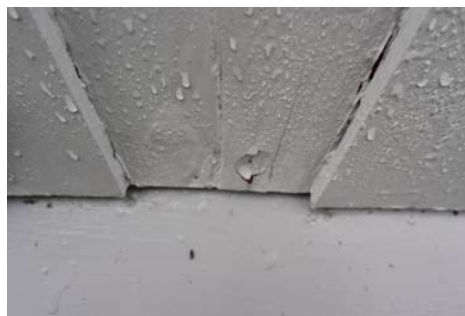
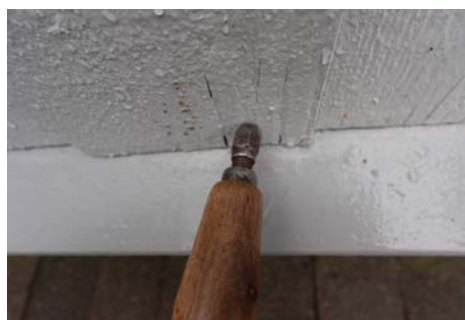
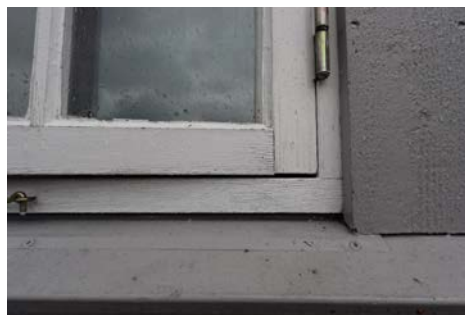
## ! TG 2 Veggkonstruksjon

Avvik: Det er ingen eller liten lufting i nedre kant av kledning mot grunnmur.

· Det er påvist spredte råteskader i bordkledningen.

- Råteskader i bordkledningen kan fortsette å utvikle seg både i tilliggende bordkledning og til bakenforliggende veggkonstruksjon, dersom en ikke foretar tiltak.
- Råteskadet trekledning må skiftes ut.

Trevirke med for liten avstand mot beslag, dekke ol. vil kreve hyppigere vedlikehold da det er mer utsatt for fukt og råteskader. Lokal utbedring bør foretas for å øke avstanden mellom kledning/trevirke og vannbrett/dekke, denne avstanden gir en begrenset levetid. En bør påregne at eldre yttervegger i boliger har vedlikeholdsbehov som kan avdekkes ved en eventuell omkledning av boligen.

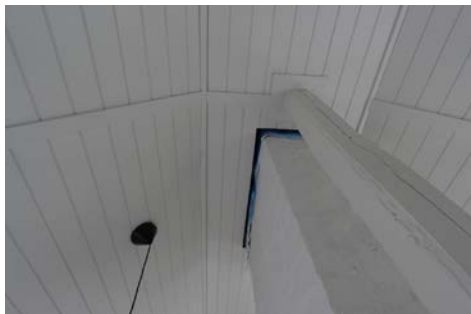
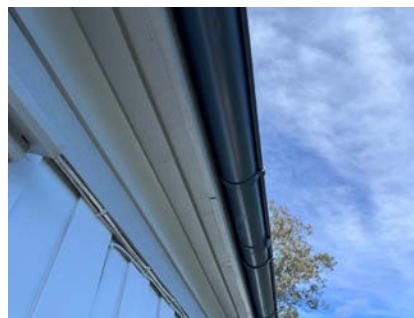
## ! TG 3 Veggkonstruksjon, langvegg sør

Avvik: Det er begrenset/dårlig ventilering av takkonstruksjonen.

Dårlig ventilasjon i undertaket kan føre til opphopning av fuktighet, noe som gir grobunn for soppvekst og dårlig innemiljø, ventileringen bør utbedres.

En nærmere kontroll anbefales for å avdekke om det er risiko for skader og/eller skjulte skader i konstruksjonen.

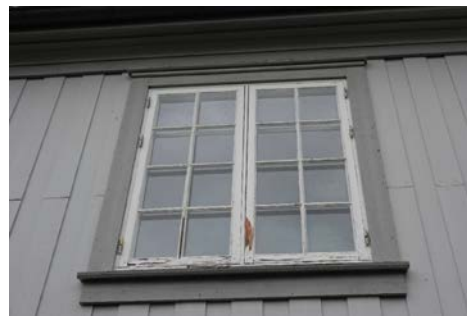
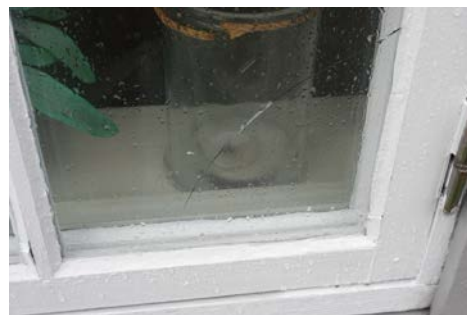
## ! TG 3 Vinduer

Avvik: Det er påvist vinduer med fukt/råteskader.

· Karmene i vinduer er slitte og det er sprekker i trevirket.

Estimatet er ikke en bekreftet sum på eventuelle kostnader for å få vinduene skiftet eller satt i stand, men en antatt sum til skifte av vindu med fuktproblem, skader, sprekke dannelse og mindre utbedringer. Beløpet vil variere ut i fra hvilke tiltak som må utføres for å få vinduene i god stand og kan og i noen tilfeller vil overstige estimatet.

**Kostnadsestimat: 50 000 - 100 000**

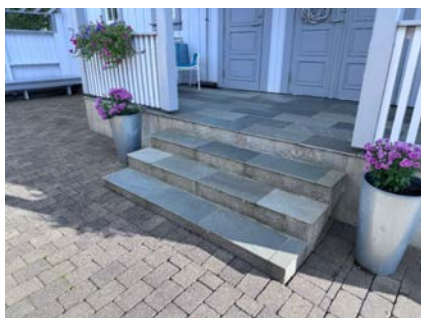
## TG 2 Balkonger, terrasser og rom under balkonger

- Utvendig - Balkonger, terrasser og rom under balkonger  
Avvik: Rekkverket er for lavt i forhold til dagens krav til rekkverkshøyder.

Manglende håndløpe rekkverk øker risikoen for fall og skader.

**Kostnadsestimat: 10 000 - 50 000**

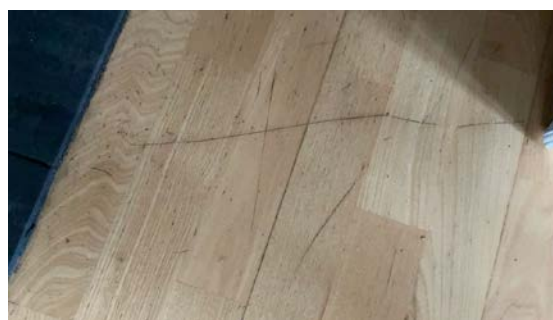
Viser merker og sår i parkett.

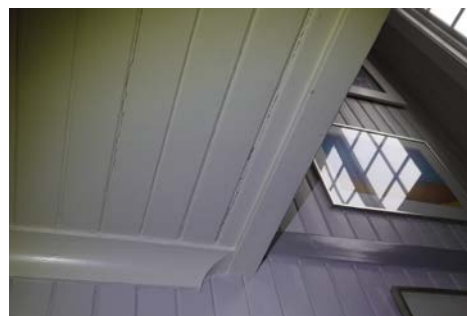
Viser sprekkdannelse i himling.

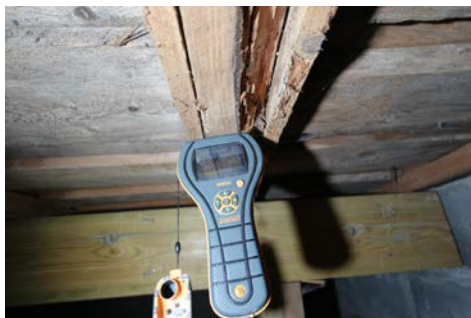
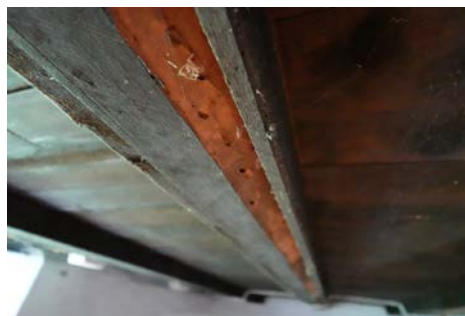
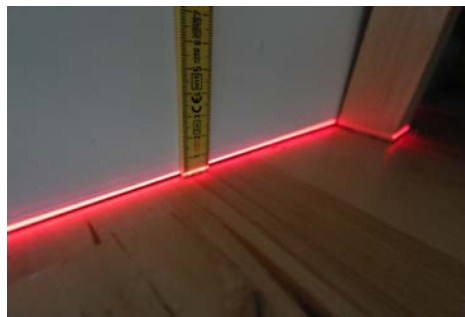
## TG 3 Etasjeskille/gulv mot grunn

Avvik: Det er målt høydeforskjell på mellom 15-30 mm gjennom hele rommet. Tilstandsgrad 2 gis med bakgrunn i standardens krav til godkjente måleavvik.

Estimatet er ikke en bekreftet sum på eventuelle kostnader for å få etasjeskille med overnevnte avvik skiftet eller satt i stand, men en rundsum til å kontrollere/utbedre områder med fuktproblem, skjevheter og mindre utbedringer. Beløpet vil variere ut i fra hvilke tiltak som må utføres for å få konstruksjonen i god stand og kan og i noen tilfeller vil overstige estimatet.  
Kartlegg utbedringsbehov/årsaken nøyaktig før du starter tiltak, ofte må flere faktorer utbedres samtidig som omfatter andre bygningsdeler i rapporten.

**Kostnadsestimat: 100 000 - 300 000**

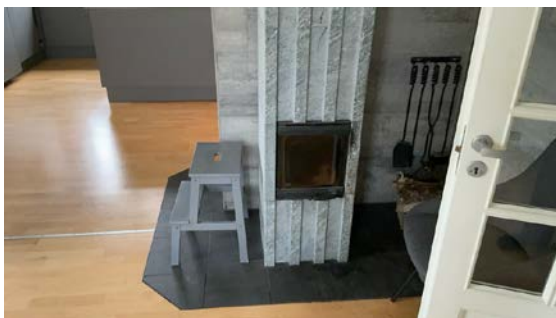
- Innvendig - Pipe og ildsted - 2  
Avvik: Det er påvist sprekker og/eller riss i pipe.

- Det anbefales å montere ildfast plate under luker på pipe.

Tidspunkt for piperehabilitering nærmer seg, manglende rehabilitering/vedlikehold vil kunne føre til lekkasje og fuktskader. Det er essensielt å overholde sikkerhetsavstandene nøye, da dette er minimumskrav som ikke skal avkortes. Feil avstand kan øke risikoen for brann og utgjøre en alvorlig sikkerhetsrisiko.

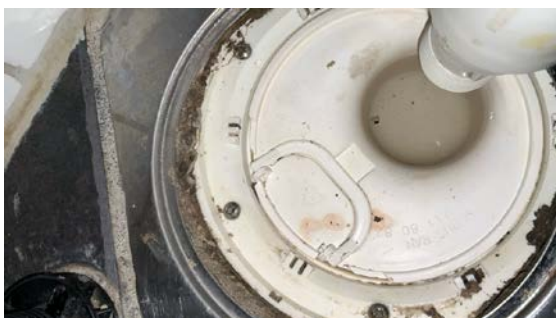
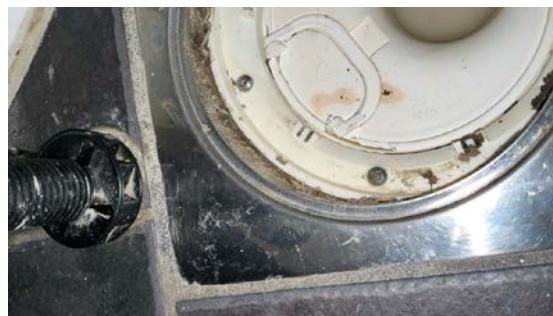
- Våtrom - 1.Etasje > Vaskerom med utgang > Sluk, membran og tettesjikt  
Avvik: Sluk har begrenset mulighet for inspeksjon og rengjøring.

At et sluk/klemring er dels dekket av lim vil være et tegn på feilutført arbeid. Det viser ofte at det har blitt slurvet med prosjektering og utførelse, noe som kan være et sikkerhetsproblem.

Det er ingen fremlagt dokumentasjon på utførende arbeider og dermed ingen garantier eller bevis på at arbeidene er utført av kvalifisert personell, kjøper må være klar over dette. Det er viktig å være klar over at en membranløsning har en begrenset levetid, og at det er viktig å overvåke tilstanden jevnlig for å unngå eventuelle skader.

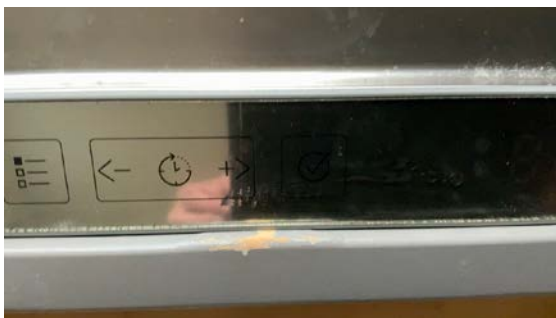
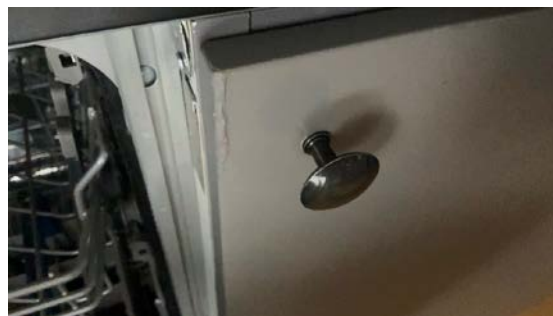
Område/fronter rundt oppvaskmaskin har svelleskader.  
Slitasje i kabinettbunn under kjøkkenkum.

Viser svelleskade på front ved siden av oppvaskmaskin

- Det må påregnes lokal utbedring/utskiftning.

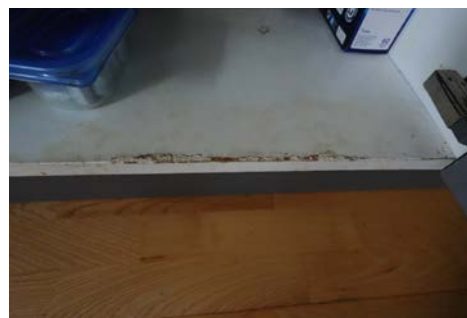
Viser skade i bunn av kabinett under kjøkkenkum.
