# Tilstandsrapport

Fritidsbolig

Gjetdalsvegen 21, 7340 OPPDAL

Befaringsdato: 17.09.2024

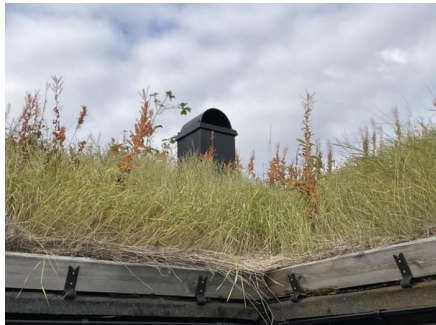
Taktekkingen er av torv. Taket er besiktiget fra bakkenivå.

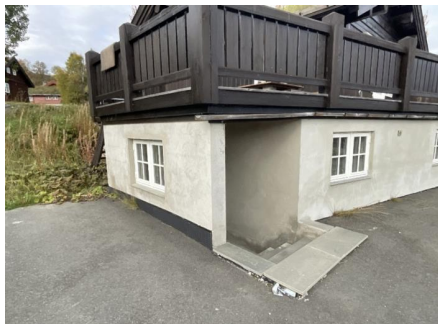
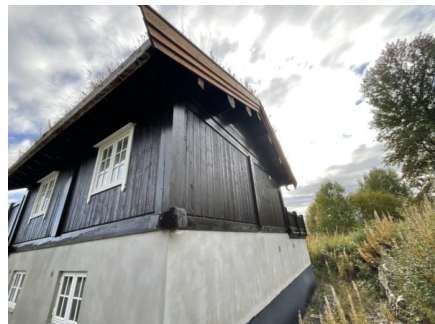
Takrenner og nedløp er med stål og tretakrenner. Det er etablert tretakrenne fra takfot og ved terrasse. Som oppgradering er det skiftet til stålrenner ved enkelte takfot.

Taknedløp bør monteres der dette mangler. En oppgradering til stål takrenner bør påregnes over tid.

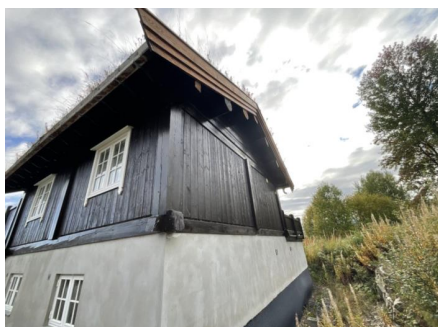
Konstruksjon er med stav/ laft med bindingsverk og stående kledning. På grunn av utførelse var det ikke mulig å kontrollere om det er etablert musesperre bak kledning på befaringsdagen. Ved denne type utførelse på kledning er det ikke etablert kryssløfting bak kledning, noe som var en normalt utførelse på oppføringstidspunkt.

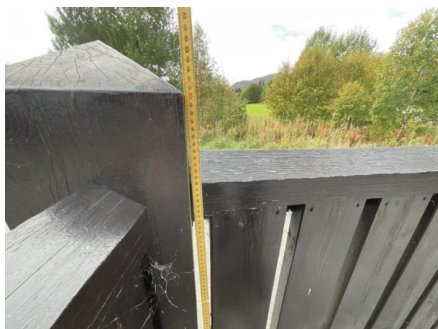
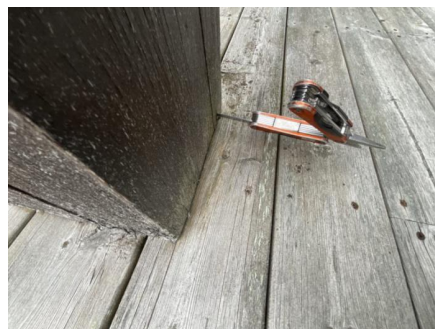
Det er terrassegulv av tre, rekkverket er utformet med grove stolper/ håndrekke og stående rekkverksbord. Det ble foretatt stikkkontroller på stolpene for å avdekke mulig råteskader, uten at dette ble registrert.

Stikkkontroll på nedre del av stolpe, ingen råte registrert.

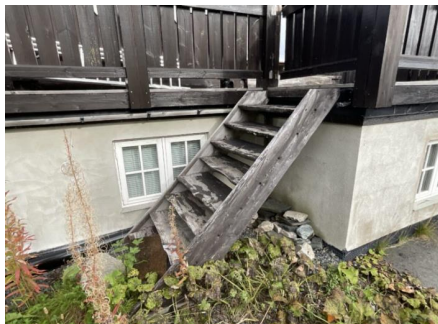
Nivåforskjeller større enn 0,5 meter fra balkong eller terrasse eller tilsvarende ned til terrenget eller til annet underliggende plan eller nivå, kan utgjøre en fare for skade på person ved fall.

- Rekkverk må monteres for å lukke avviket.

- Det må monteres rekkverk/håndløper for å ivareta personsikkerheten og lukke avviket. Info:

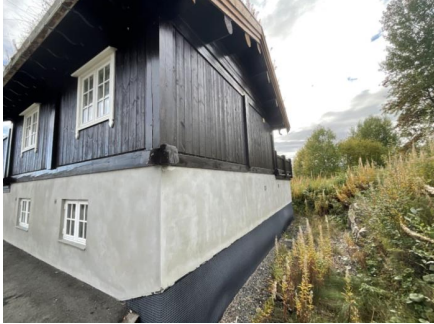
Det er asfaltert oppstillingsplass og kjørevei inne i området. Det er fall bort fra hyttas grunnmur. På baksiden av hytte er det en lav byggegropp der det var tenkt utvidelse av fritidsboligen.
