# Tilstandsrapport

Rekkehus

Ulvestien 40, 5517 HAUGESUND

Befaringsdato: 12.05.2025

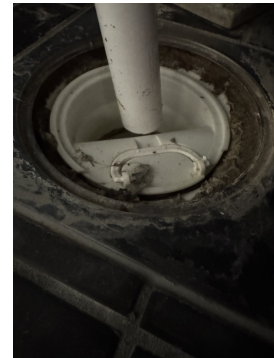
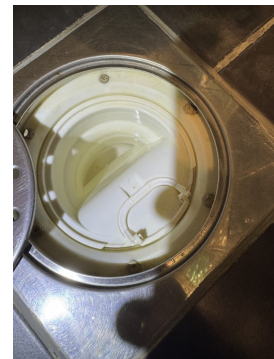
- Sluk har begrenset mulighet for inspeksjon og rengjøring.
- Det er påvist andre avvik:

Det kan påregnes tiltak for å lukke avvik i denne rapport. Generell oppgradering kan ikke utelukkes da det ikke kan fremlegges dokumentasjon. For øvrig ingen umiddelbar konsekvens.

- Tilgang til sluk må bedres både for inspeksjon og rengjøring.
- Det må foretas tiltak for å lukke avviket.

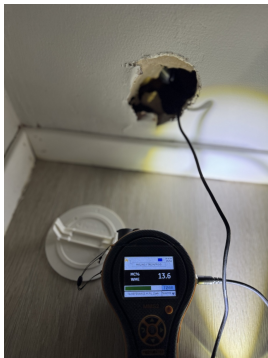
Det er utført hulltaking mot våt sone, og det er ikke indikert avvik i vegg.  
Noe forhøyet fuktmåling, men ingen synlige avvik.  
Normale fuktmålinger i treverk ligger på 7,5-12,5

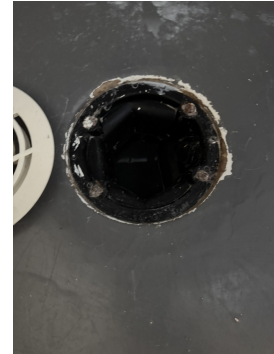
Det kan påregnes tiltak for å lukke avvik.

**Kostnadsestimat: 10 000 - 50 000**
