Nøkkelinformasjon

Salgsobjekt: Enebolig
Eierform: Eiet
Byggeår: 1947
BRA-i/BRA Total 177/204 kvm
Tomtstr.: 1079.7 m²
Soverom: 2
Gnr./bnr. Gnr. 46, bnr. 57
Oppdragsnr.: 1201240114

Om Skrautvålsvegen 1010

Befaringsdato: 01.07.2024

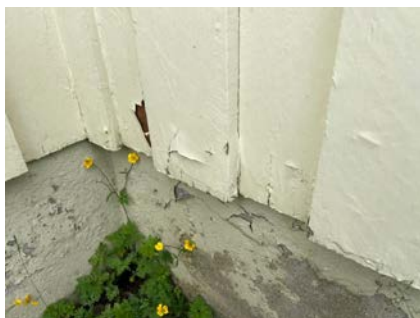
- Det er ingen eller liten lufting i nedre kant av kledning mot grunnmur.
- Det er avvik:
- Konstruksjon med spennkledning og flisfylling, tiltak med etterisolering, vindtetting og etablering av lufting bør vurderes. Avflassing og slitasje på ytterkledning, vindskier og gesims. Må påregnes vedlikehold.

- Lokal utbedring må utføres.
- (avvik i kostnadsestimat kan forekomme kombinert med valgt løsning/tiltak)

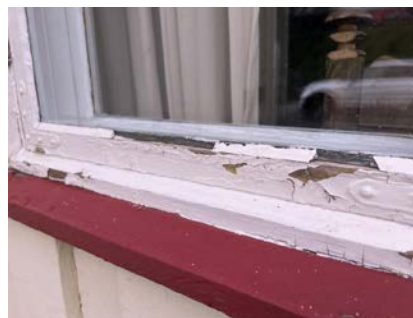
- Det er påvist andre avvik:
- Vinduer er fra byggeår, preget av elde og slitasje. Enkelte vinduer er knust. Må påregnes utskifting.

Vinduer er slitt og har oppnådd forventet levetid

- Det må foretas tiltak for å lukke avviket.

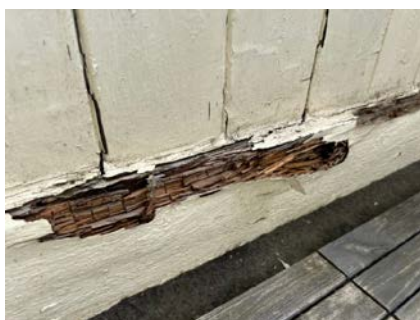
- Det er påvist andre avvik:
- Omfattende råte i rekkverkskonstruksjon i terrasse mot vestlig retning. Pergola bør ettersees vinterstid.

Råte i rekkverkskonstruksjon på terrasse mot vestlig retning

- Det må foretas tiltak for å lukke avviket.

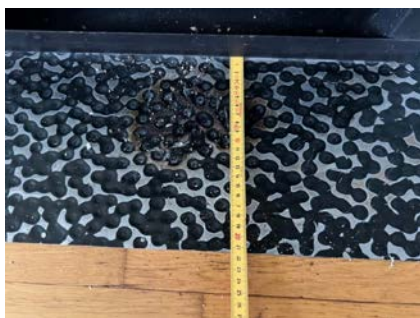
- Det foreligger tilsynsrapport fra 2024, det ble registrert avvik der deler er lukket men ikke registrert til feier. Plate på gulv under ovn i stue er for kort ihenhold til krav mot brennbart materiale og brannmur på vegg mot ovn i kjøkken mot døråpning. Bemerket riss/sprekkdannelse på pipe. Tidligere parafinbruk, frakoblet og anbefales fjerning av dagtank mm. Fra bakkenivå er pipe over tak preget av slitasje og anbefales kontroll, anbefales heldekkende pipebeslag.

Plate på gulv under/foran ovn i stue er for kort ihenhold til krav

- Det bør foretas nærmere undersøkelser av pipeløp.
- Det anbefales å montere ildfast plate under luker på pipe.
- Må foretas tiltak for å lukke avvik. (kostnadsestimat kan avvike)

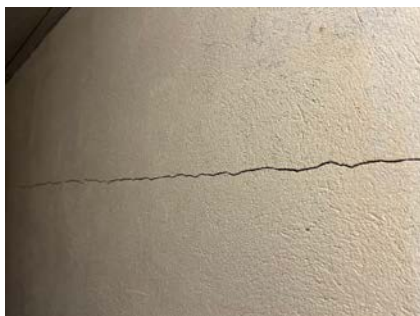
- Det er registrert horisontalriss som er symptom på jordtrykk.
- Grunnmuren har sprekkeformasjoner.

Sprekk i mur

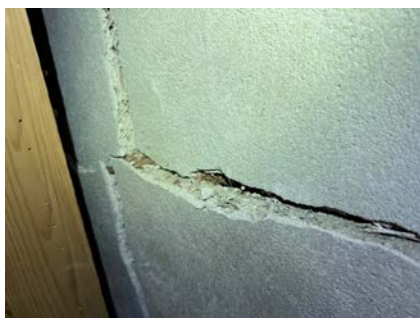
Sprekker/utgliding av mur mot østlig retning, jmf eier foretatt lokale tiltak utvendig

Forholdene bør holdes under oppsikt og utbedringer må vurderes om forholdene skulle endre seg, for en tilstrekkelig tilstandsvurdering av mur må murer avdekkes ved evt. dreneringsarbeid og må hensyntas. Redrenering kan ikke utelukkes for å unngå jordtrykk mot grunnmur, murkonstruksjon er jmf referansenivå med betong og sparestein uten/begrenset armering, men levetid begrenses ved jordtrykk/påkjenning og fuktvirkning over tid, noe som må hensyntas og tidspunkt for tiltaksbehov vurderes fortløpende.

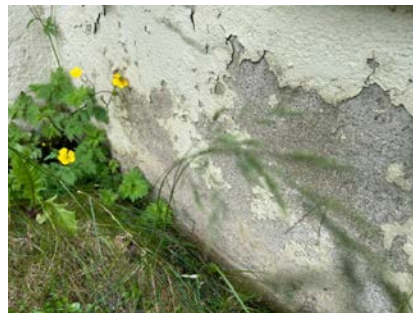
- Det er påvist andre avvik:
- Må hensyntas at det ikke er foretatt drenering på enkelte vegger mot terreng, ukjent tilstand på mur her. Må påregnes at noe fuktpåkjønning kan forekomme og kjelleretasjen må holdes under tilsyn. Eier opplyser om at det ikke har vært vårvann/fukt i kjeller under hennes eie av boligen. Redrenering på øvrige vegger kan ikke utelukkes.

Avflassing på mur registrert på overside, ikke registrert drenering mot mur
