# Tilstandsrapport

Enebolig

Skrautvålsvegen 1010, 2943 ROGNE

Befaringsdato: 07.08.2025

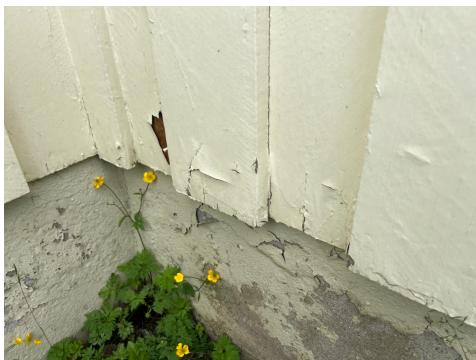
- Det er ingen eller liten lufting i nedre kant av kledning mot grunnmur.
- Det er avvik:

Vedlikeholdsbehov

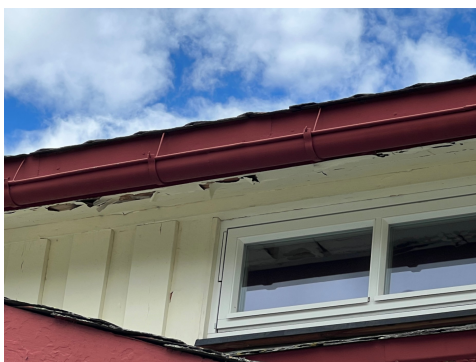
Slitasje/avflassing

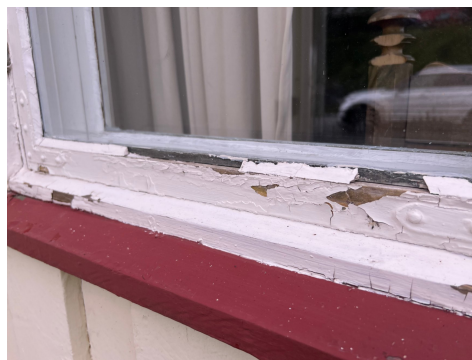
Vinduer er slitt og har oppnådd forventet levetid

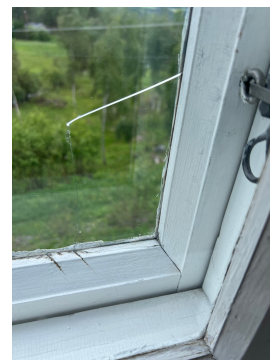
Sprekk i glass

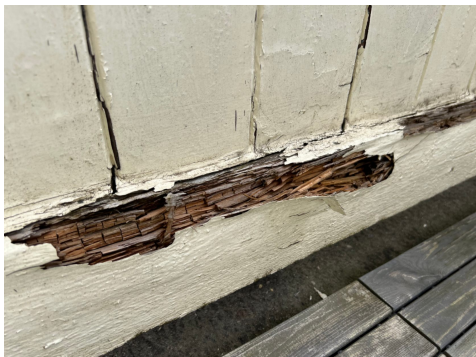
Omfattende råte i rekkverkskonstruksjon i terrasse mot vestlig retning, trinn av tre til terreng er løst med avskalling av betongtrinn og skader i fundament med sprekker og utglidinger. Pergola bør ettersees vinterstid.

Råte i rekkverkskonstruksjon på terrasse mot vestlig retning

- Det må foretas tiltak for å lukke avviket.

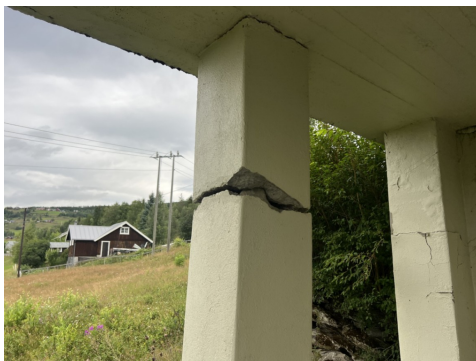
Fundament til terrasse mot vest har knekt med utsig

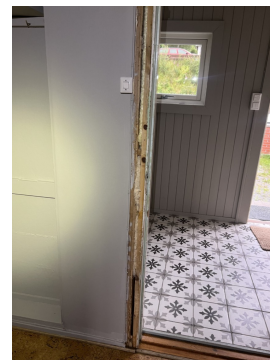
Gjenstående arbeid og slitasje

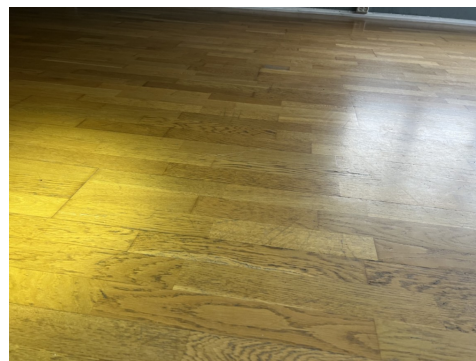
Slitasje på gulvoverflate

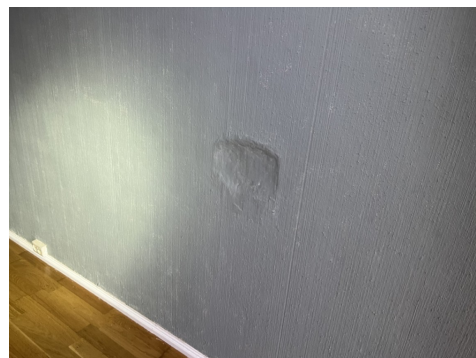
Avvik på overflate

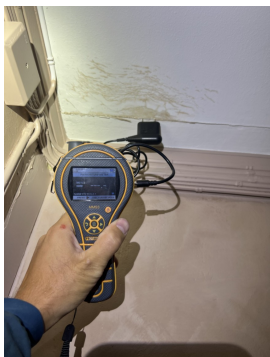
Skjolder ved pipestamme, ved fuktmåletaking var det ikke fuktutslag og bør holdes under tilsyn der tiltak vurderes

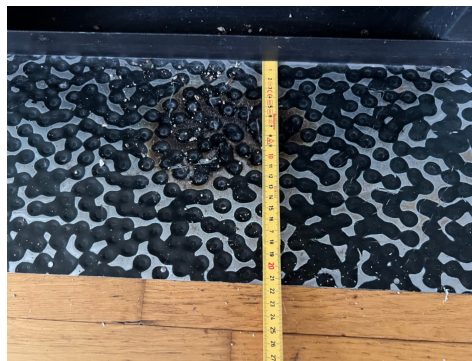
Plate på gulv under ovn i stue er for kort ihenhold til krav mot brennbart materiale og brannmur på vegg mot ovn i kjøkken mot døråpning. Bemerket riss/sprekkdannelse på pipe og sprekker på sokkel under ovn i kjeller.

Plate på gulv under/foran ovn i stue er for kort ihehold til krav

Må foretas tiltak for å lukke avvik. (kostnadsestimat kan avvike)

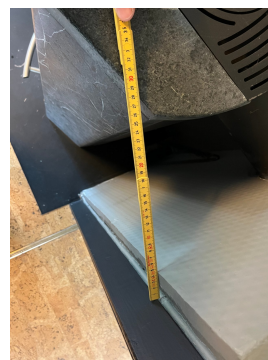
For kort avstand mellom ovn og brennbart materiale på kjøkken

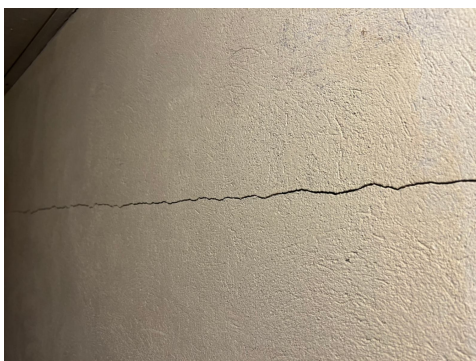
Sprekker i mur og dels utgliding er bemerket fra kjeller, jmf eier ble grunnmur kontrollert ved dreneringsarbeid på gavlvegg mot østlig retning, lokale tiltak ble foretatt av bla. forvitring og ansett da som ikke ellers tiltaksbehov. Generelt må konstruksjoner fra tidsperiode holdes under tilsyn og her må tiltaksbehov vurderes forløpende.

Sprekk i mur

- Det påviste fuktnivå gir grunn til å overvåke konstruksjonen jevnlig for å se utvikling over tid, og eventuelt foreta tiltak for å unngå fuktskader.

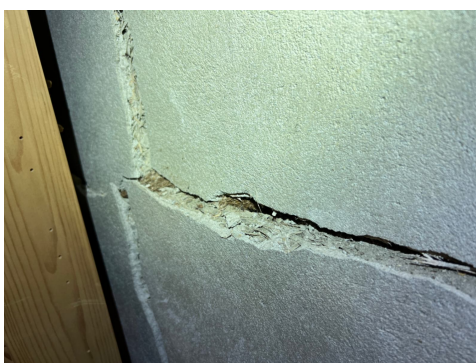
Sprekker/utgliding av mur mot østlig retning, jmf eier foretatt lokale tiltak utvendig

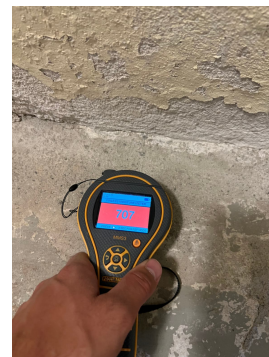
- Det er påvist indikasjoner på noe fuktgjennomtrenging i kjellergulv.
- Det er påvist indikasjoner på noe fuktgjennomtrenging inn i kjellermur.

Det er foretatt overflatesøk med fuktmåler i kjellergulv og grunnmurer mot terreng, det er fuktutslag.

Ved overflatesøk med fuktmåler mot gulv på grunn var det utslag

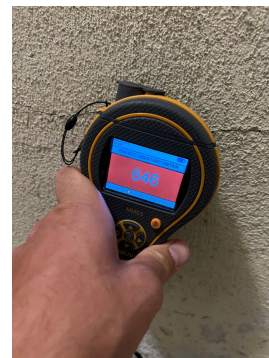
Ved overflatesøk med fuktmåler mot yttermur var det utslag

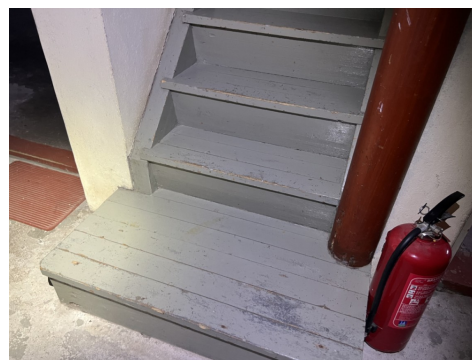
Slitasje på kjellertrapp

- Håndløper må monteres på vegg for å tilfredsstille krav på byggetidspunktet.
- Andre tiltak:

Må foretas tiltak for å lukke avvik.

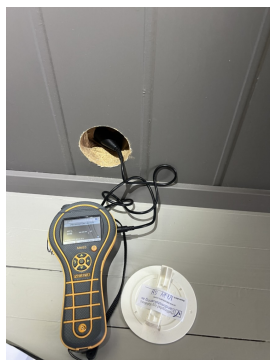
Hulltaking er foretatt fra soverom mot baderomsvegg ved dusj, uten å påvise unormale forhold.

Hulltaking foretatt, ved fuktmåletaking var det ikke fuktutslag

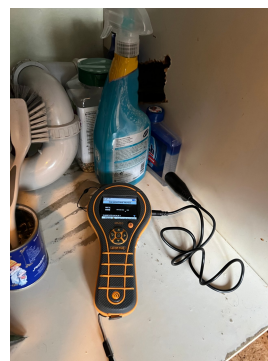
Ved fuktmåletaking av bunn kjøkkenskap var det ikke fuktutslag

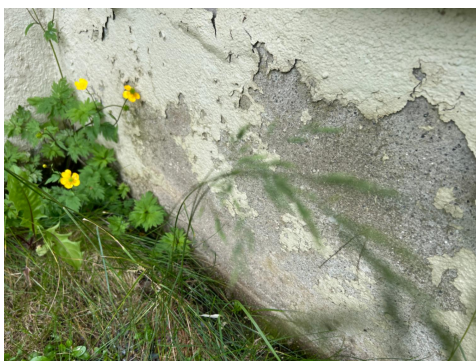
- Det er registrert horisontalriss som er symptom på jordtrykk.
- Grunnmuren har sprekkdannelse.

Avflassing på mur, ikke registrert drenering mot mur

Forholdene bør holdes under oppsikt og utbedringer må vurderes om forholdene skulle endre seg, for en tilstrekkelig tilstandsvurdering av mur må murer avdekkes ved evt. dreneringsarbeid og må hensyntas. Redreting kan ikke utelukkes for å unngå jordtrykk mot grunnmur, murkonstruksjon er jmf referansenivå med betong og sparestein uten/begrenset armering, men levetid begrenses ved jordtrykk/påkjenning og fuktvirkning over tid, noe som må hensyntas og tidspunkt for tiltaksbehov vurderes fortløpende.

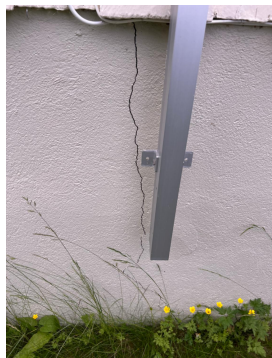
Sprekker i mur, anbefales ettersyn og tiltaksbehov vurderes

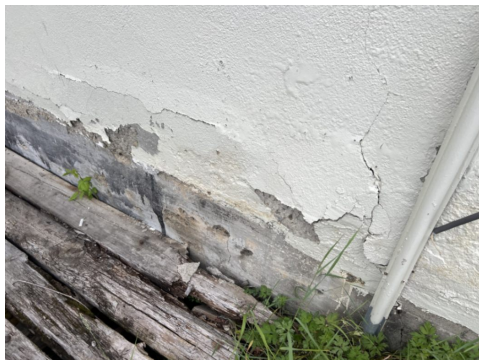
Forvitring av mur/puss med sprekk

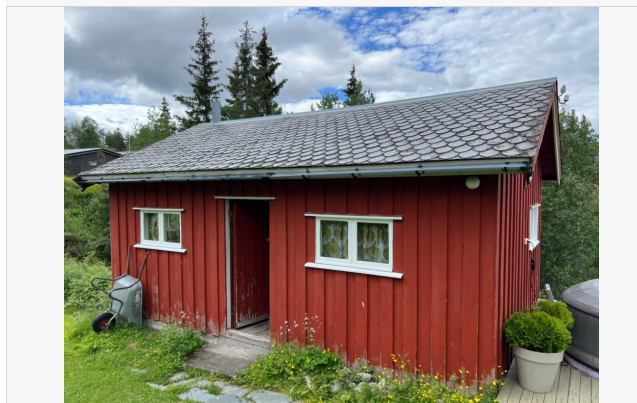
Bygningen er preget av elde. Registrert råte i vindskie. Må hensyntas alder på tekking. Sprekk i mur
