# Eldre, sjarmerende eiendom fritt og solrikt beliggende. Senest oppgradert i 2021.

# Om Skrautvålsvegen 1010

Befaringsdato: 07.08.2025

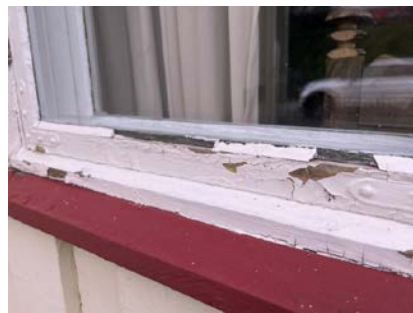
- Det er påvist andre avvik:
- Vinduer er fra byggeår, preget av elde og slitasje. Enkelte vinduer er knust. Må påregnes utskifting.

Vinduer er slitt og har oppnådd forventet levetid

- Det må foretas tiltak for å lukke avviket.

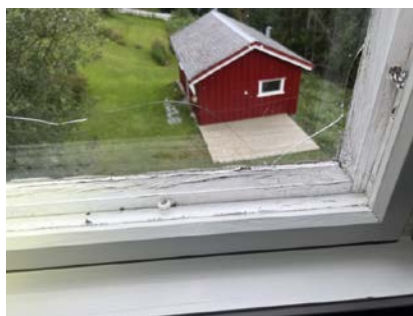
Sprekk i glass

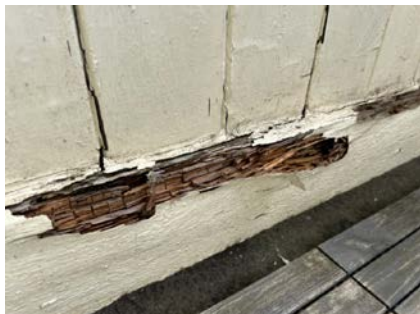
- Det er påvist andre avvik:
- Omfattende råte i rekkverkskonstruksjon i terrasse mot vestlig retning, trinn av tre til terreng er løst med avskalling av betongtrinn og skader i fundament med sprekker og utglidinger. Pergola bør ettersees vinterstid.

Råte i rekkverkskonstruksjon på terrasse mot vestlig retning

- Det må foretas tiltak for å lukke avviket.

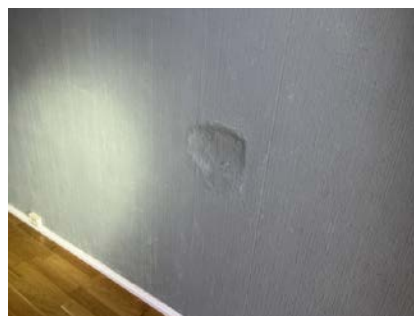
Avvik på overflate

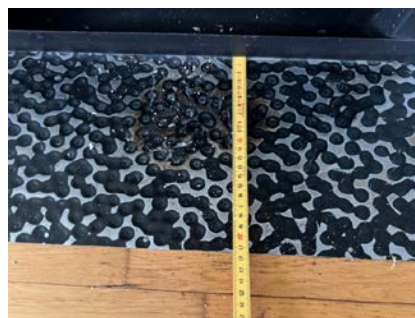
- Ildfast plate mangler på gulvet under sotluke/feieluke på pipe.
- Mer enn halvparten av forventet brukstid er passert på pipe.
- Det foreligger tilsynsrapport fra 2024, det ble registrert avvik der deler er lukket men ikke registrert til feier. Plate på gulv under ovn i stue er for kort ihenhold til krav mot

Plate på gulv under/foran ovn i stue er for kort ihenhold til krav

- Det bør foretas nærmere undersøkelser av pipeløp.
- Det anbefales å montere ildfast plate under luker på pipe.

Må foretas tiltak for å lukke avvik. (kostnadsestimat kan avvike)

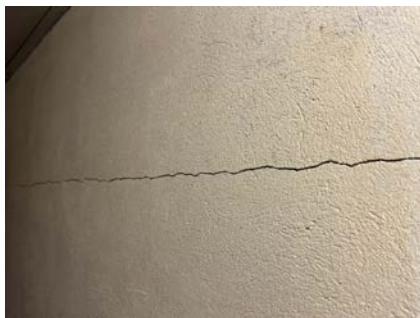
Sprekk i mur

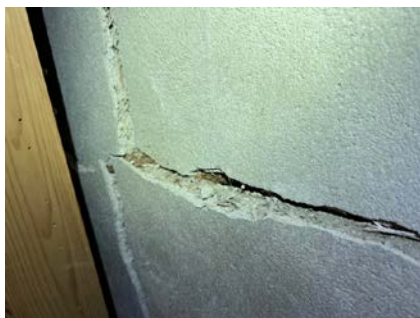
Sprekker/utgliding av mur mot østlig retning, jmf eier foretatt lokale tiltak utvendig

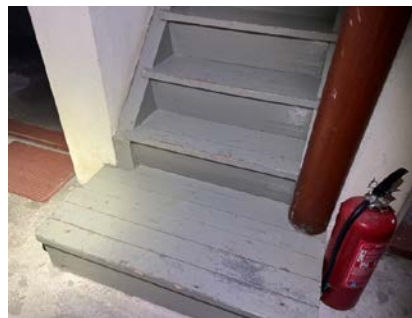
Slitasje på kjellertrapp

- Håndløper må monteres på vegg for å tilfredsstille krav på byggetidspunktet.
- Andre tiltak:

Må foretas tiltak for å lukke avvik.

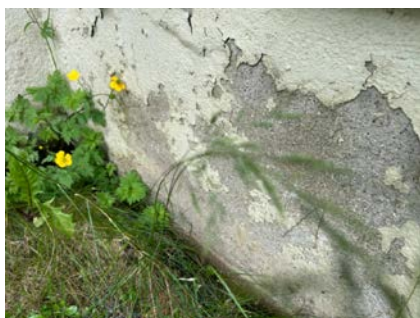
Avflassing på mur, ikke registrert drenering mot mur

Sprekker i mur, anbefales ettersyn og tiltaksbehov vurderes

Forholdene bør holdes under oppsikt og utbedringer må vurderes om forholdene skulle endre seg, for en tilstrekkelig tilstandsvurdering av mur må murer avdekkes ved evt. dreneringsarbeid og må hensyntas. Redrenering kan ikke utelukkes for å unngå jordtrykk mot grunnmur, murkonstruksjon er jmf referansenivå med betong og sparestein uten/begrenset armering, men levetid begrenses ved jordtrykk/påkjenning og fuktvirkning over tid, noe som må hensyntas og tidspunkt for tiltaksbehov vurderes fortløpende.

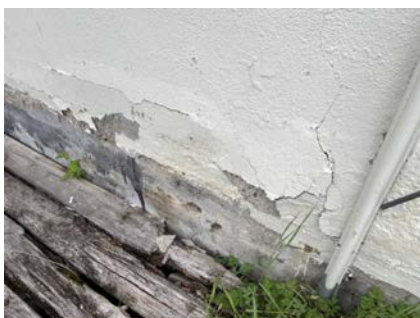
- Det er registrert horisontalriss som er symptom på jordtrykk.
- Grunnmuren har sprekkdannelser.
- Det er registrert løs puss/betong som følge av forvitring på mur der tiltak bør foretas.
- Inspeksjon av grunnmur i sin helhet var ikke mulig å inspisere pga nedfylte masser rundt mur, men ved dreneringsarbeid vil mur avdekkes og kontroll av mur anbefales

Forvitring av mur/puss med sprekk

- Forholdene bør holdes under oppsikt og utbedringer må vurderes om forholdene skulle endre seg, for en tilstrekkelig tilstandsvurdering av mur må murer avdekkes ved evt. dreneringsarbeid og må hensyntas. Redrenering kan ikke utelukkes for å unngå jordtrykk mot grunnmur, murkonstruksjon er jmf referansenivå med betong og sparestein uten/begrenset armering, men levetid begrenses ved jordtrykk/påkjenning og fuktvirkning over tid, noe som må hensyntas og tidspunkt for tiltaksbehov vurderes fortløpende.
