# Tilstandsrapport

Enebolig

Granheim 5, 4993 SUNDEBRU

Befaringsdato: 10.09.2024

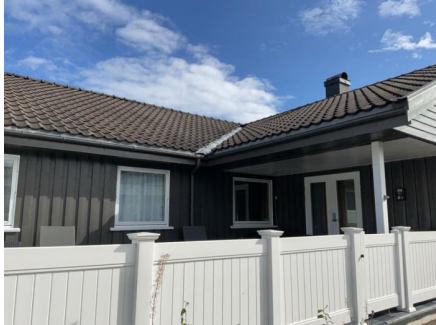
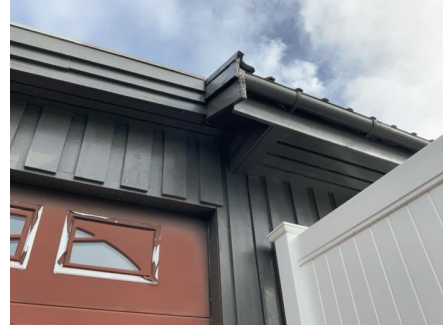
## TG 2 Nedløp og beslag

Takrenner og nedløp av plast.

- Det er ikke krav om utbedring opp til dagens krav.
- Overvåk tilstanden jevnlig. For å få tilstandsgrad 0 eller 1 må beslag/renner/nedløp skiftes ut, men tidspunktet for når dette er nødvendig er vanskelig å si noe om.

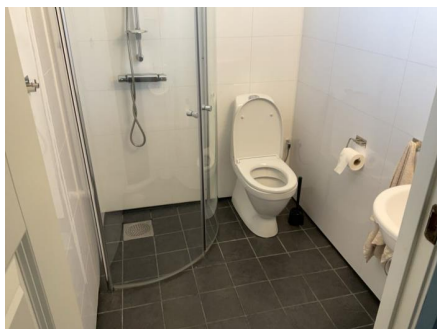
## ⚠ TG 2 Overflater vegger og himling

- Det er vindu/dør med ikke fuktbestandige materialer i våtsonen (ved vask, dusj, badekar, osv.), løsningen eller byggematerialet er uegnet

Våtrommet fungerer med dette avviket.

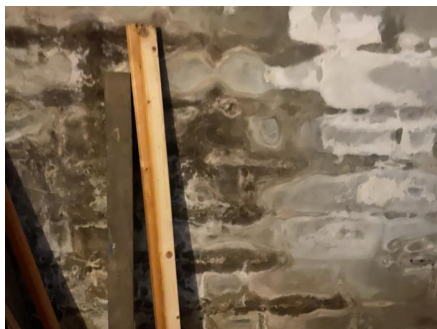
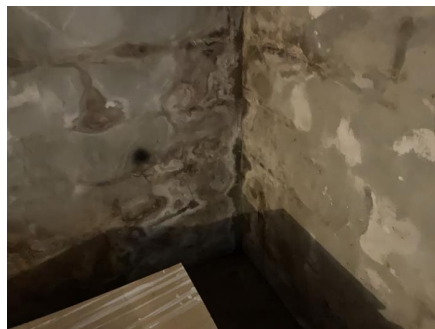
## TG 2 Grunnmur og fundamenter

Bygningen har grunnmur i lettklinkerblokker.

- Grunnmuren har sprekkdannelser.

Det er stedvis riss og mindre sprekker i muren/pussen. Normalt vil setninger i grunnen opphøre etter ca. 15. år, med mindre det foretas endringer eller tiltak som påvirker grunnforholdene.

Riss og sprekker utbedres med murpuss.

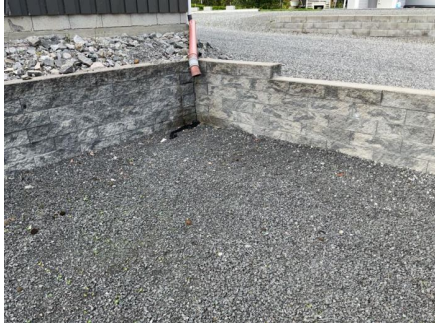
## ⚠️ TG 2 Utvendige vann- og avløpsledninger

Det er offentlig avløp via private stikkledninger Det er offentlig vannforsyning via private stikkledninger. Det antas at utvendige rør er over 20 år gamle.

- Det er ikke behov for utbedringstiltak siden anlegget fungerer i dag, men ut ifra alder kan skader plutselig oppstå på eldre anlegg.

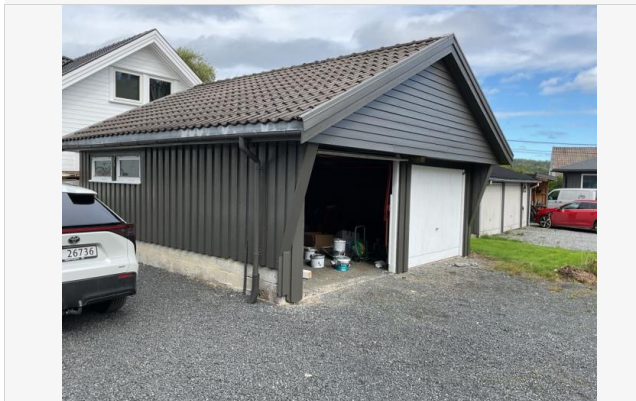
## Garasje

Det er råte i gesimskasse.  
Det er sprekker i ringmuren.
