# Tilstandsrapport

Enebolig

Austevikvegen 71, 4265 HÅVIK

Befaringsdato: 01.09.2025

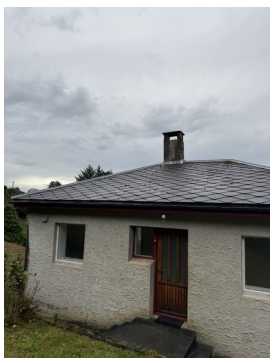
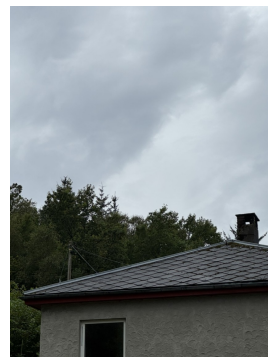
Siden taket (takkonstruksjon, takteking og skorstein) kun er observert fra bakkenivå, er vurderingen begrenset av dette. Det er ikke sikkerhetsmessig forsvarlig å bevege seg ut på taket eller observere fra stige. Selv om det ikke er avdekket skader under befaringen, betyr ikke dette at det ikke foreligger skader som en besiktigelse på taket kan avdekke. Vær oppmerksom på denne risikoen. En undersøkelse av taket kan utføres av en fagperson under tilstrekkelige sikkerhetsforhold. Taket er tekket med eternitt plater fra byggeåret.

- Når takteking og undertak begynner å bli gamle, øker risikoen for lekkasjer, noe som kan føre til omfattende og kostbare reparasjoner av underliggende konstruksjoner dersom en ikke foretar tiltak på konstruksjonene før dette oppstår.

Basert på alder og materiale er det påregnelig med utskifting. Eternitt plater er mettet med asbest og er og anse som spesielt avfall. Det er derfor viktig og undersøke i kommune før deponering av slike plater.

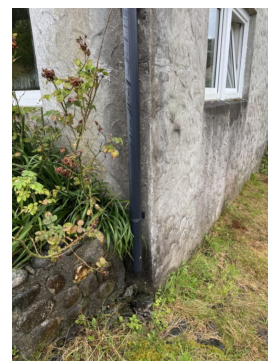
### ! TG 2 Nedløp og beslag

Takrenner, nedløp og beslag i plast og metall (sink fra byggeåret). Fall på renner er ikke kontrollert.

- Det er ikke tilfredsstillende bortledning av vann fra taknedløp ved grunnmur.
- Det mangler snøfangere på hele eller deler av taket, men det var ikke krav om dette på byggemeldingstidspunktet.
- Takrenner har punktvis lekkasjer.

Det er ikke snøfangere på tak. Dette var ikke et krav når denne boligen ble oppført. Kravet melder seg for øvrig den dagen taket tekkes om. Det er da krav om snøfangere hvor folk normalt ferdes. Det er stedvis lekkasjer på renner. Rør er ikke tilkoblet rørrnett i bakke.

Det kan påregnes utbedringer. Det kan også påregnes installasjon av snøfangere når trekkingen skal skiftes. Utskifting av renner er også hensiktsmessig med utskifting av trekking.

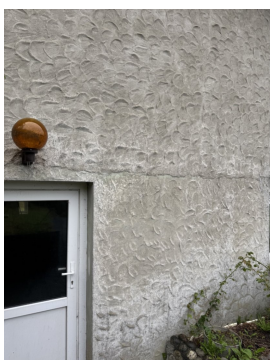
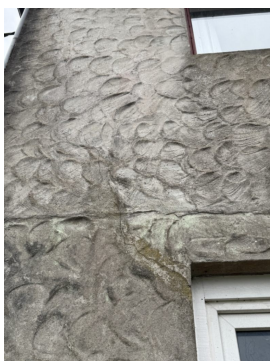
### ! TG 2 Veggkonstruksjon

- Det er påvist sprekker i murte/pussede fasader.

Det er stedvis sprekker i overflater.

Det kan påregnes og utbedre sprekker i fasader.

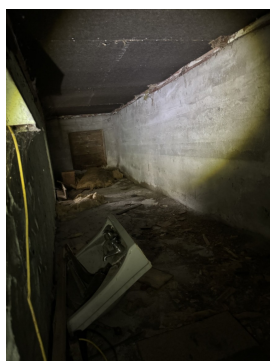
Det er fuktskader i organisk materiell i kjeller. Det er også noe saltutslag på vegger. Betong-ull plater stedvis på vegger.

- Det er gjennom målinger påvist høyt fuktnivå i trevegger i underetg./kjeller, det er derfor ikke foretatt hulltaking
- Det er påvist indikasjoner på noe fuktgjennomtrenging inn i kjellermur.

Det er ved målinger og også visuelle observasjoner påvist fuktskader på treverk i kjeller.

Det kan påregnes ytterligere tiltak. Ingen kjeller i boliger bygget før 1965 er konstruert med tanke på beboelse. Om kjeller skal innredes må det utvendig fuktsikres og dreneres til dagens standard.

Det er anbefalt og utbedre ventilering av området ved krypekjeller.

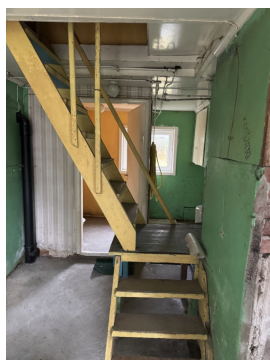
## TG 2 Innvendige trapper

Bratt trapp til kjeller. Trappen er oppført etter gjeldende krav på oppføringstidspunktet av boligen.

Omfang av utbedring må vurderes utfra egne behov.

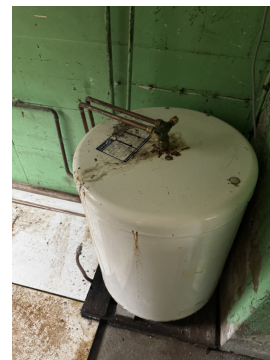
Eldre bereder med tilsynelatende lekkasjer.

Det kan påregnes utskifting av bereder.
