# Tilstandsrapport

Tomannsbolig

Munkebotn 2 B, 5036 BERGEN

Befaringsdato: 12.12.2025

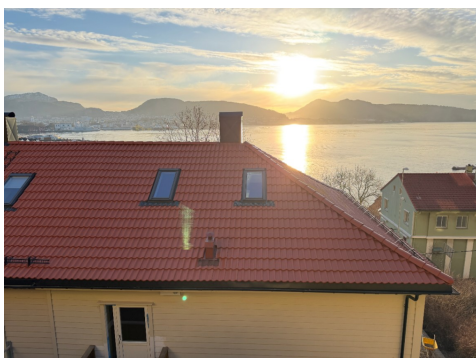
Taktekkingen er av betongtakstein med nyere dato. Taket er besiktiget fra bakkenivå.

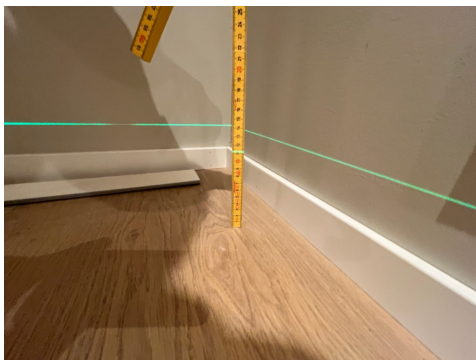
Gulvet har laminat og er av betong. Veggene er av betong/mur og innvendig vegg er kledd med plater. Vegg på et soverom er åpent på befaringsdagen. Det har vært noe innsig av fukt og veggene er derfor åpnet opp, behandlet og grunnmur er isolert med ny drenering utvendig. Det er derfor ikke foretatt hulltaking. Ingen utslagsgivende verdier i trevegg på innside på befaringsdagen.

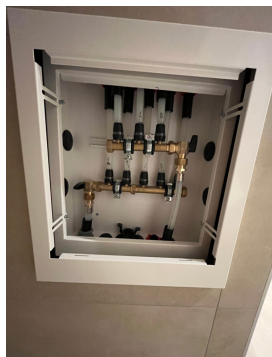
Skap i 1 etasje

Innvendige vannledninger er av plast (rør i rør). Det er besikket i rørskap.
