# Tilstandsrapport

Tomannsbolig

Munkebotn 2 B, 5036 BERGEN

Rapportdato: 31.01.2026

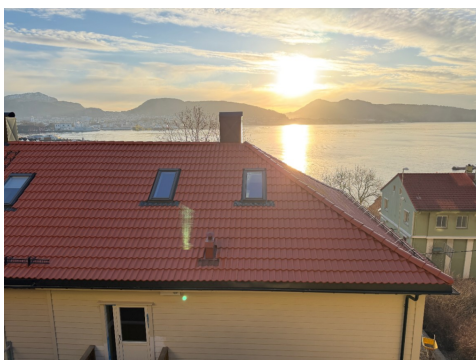
Taktekkingen er av betongtakstein med nyere dato. Taket er besiktiget fra bakkenivå.

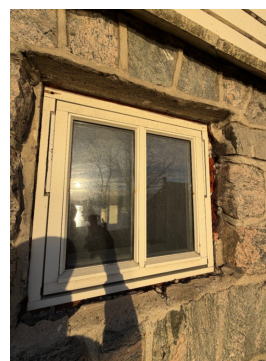
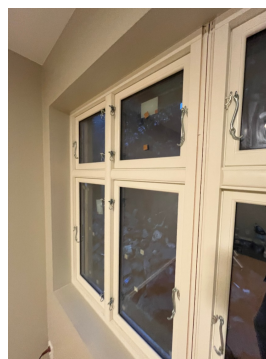
Bygningen har malte trevinduer.  
Vinduer i kjeller er datert 2022, i 1 etasje er vindu på et soverom datert 1988, øvrige vinduer datert 2024-2025

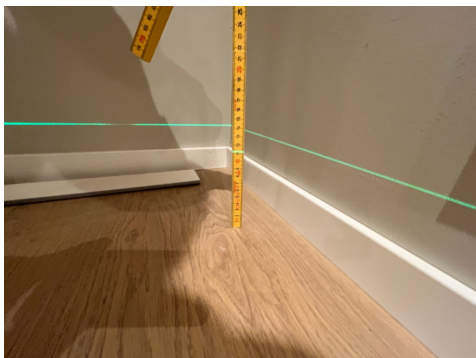
## ! TG 1 Rom Under Terreng

Gulvet har laminat og er av betong. Veggene er av betong/mur og innvendig vegg er kledd med plater. Vegg på et soverom er åpent på befaringsdagen. Det har vært noe innsig av fukt og veggene er derfor åpnet opp, behandlet og grunnmur er isolert med ny drenering utvendig. Det er derfor ikke foretatt hulltaking. Ingen utslagsgivende verdier i trevegg på innside på befaringsdagen.

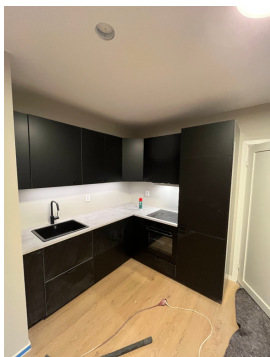
1. ETASJE > STUE/KJØKKEN - 31.4M2

## TG 2 Avtrekk

Det er kjøkkenventilator med kullfilter.

- Det er kun kullfilterventilator på kjøkkenet og heller ikke andre forserte/mekaniske avtrekksløsninger fra kokesonen.

Det er ikke behov for utbedringstiltak  
TG2 i henhold til NS3600. For å oppnå TG1 må det etableres utblåsning fra kjøkkenventilator til frisk luft

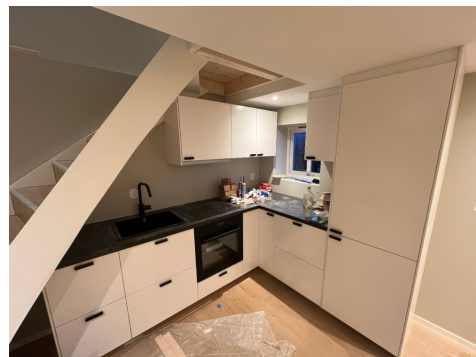
UNDERETASJE > STUE/KJØKKEN - 19.9M2

## TG 2 Avtrekk

Det er kjøkkenventilator med kullfilter.

- Det er kun kullfilterventilator på kjøkkenet og heller ikke andre forserte/mekaniske avtrekksløsninger fra kokesonen.

Det er ikke behov for utbedringstiltak  
TG2 i henhold til NS3600. For å oppnå TG1 må det etableres utblåsning fra kjøkkenventilator til frisk luft

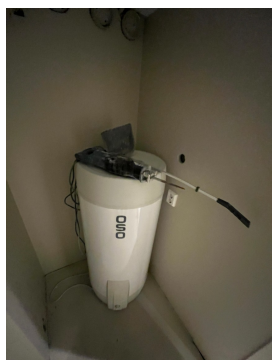
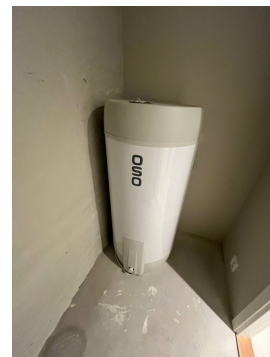
2 stk. varmtvannstanker på ca. 200 liter.  
1 til underetasje, og 1 til 1. Etasje. Plassert i boder i kjeller.
