EIERSKIFTERAPPORT™

EINEBUSTAD

Seimshagen 27, 5704 Voss

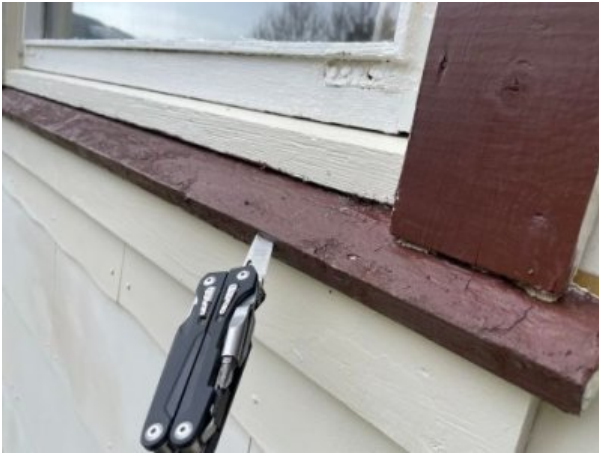
Det er registrert fleire avvik knytt til tilstand og funksjon. To vindauge i 1. etasje er truleg punkterte. Det er registrert sprukke glas i soverom i 2. etasje. Enkelte vindauge sit fast, og fleire er strie ved funksjonstest. Pakningar manglar i store delar av vindauge og ytterdører, noko som medfører auka varmetap. Overflatebehandling har sviakt med sprekker og avskallingar, som fører til eksponert trevirke.

Påbegynnande råte i vannstokk.

3.1	Vinduer og ytterdører
	<p>Årsak: Høg alder og naturleg slitasje grunna manglande vedlikehald. Punkterte ruter og sprukke glass på soverom. Mangelfullt vedlikehald av overflater og tettingar.</p> <p>Risiko: Vidare nedbryting av karmar og rammer som følge av fuktinntrenging. Auka varmetap og trekk. Risiko for ytterlegare funksjonssvikt. Sprekk i glas kan vere utett.</p> <p>Konsekvens: Redusert komfort og energieffektivitet. Skadar på treverk med redusert levetid. Svevka funksjon og sikkerheit.</p> <p>Anbefalt tiltak: Det vert tilrådd utskifting av vindauger og ytterdører med sviktande funksjon og tilstand. Punkterte og skadde glas må skiftast. Det bør etablerast moderne løysingar med tilfredsstillande isolasjonsevne og tetting. Midlertidig vedlikehald av overflater kan gjennomførast der utskifting ikkje skjer på kort sikt.</p>
	Utbedringskostnaden vurderes som middels, jf. rapportens sjablonmessige kostnadsklasser.

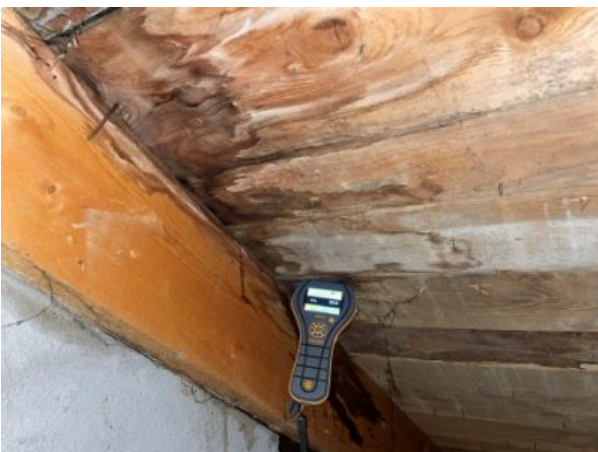
På kaldtloftet er det registrert fuktskjolder og misfarging. Det er målt fuktinnhald på 18,1 vektprosent i trevirke ved pipegjennomføring. Utafor desse områda er det registrert normalverdi på om lag 12,4 vektprosent. Dette indikerer lokal auka fuktbelastning ved gjennomføringa. Vidare er det registrert avgrensa luftespalte i enkelte skråhimlingar. Isolasjon i flathimling er ikkje fullstendig dekkande. Det er også registrert opningar mellom oppvarma del av bustaden og kaldtloftet.

Fuktskjolder og utslag ved pipegjennomføring

5.1	Loft (konstruksjonsoppbygging)
	<p>Årsak: Alder på konstruksjon. Mangelfull ventilering for deler av takkonstruksjon. lekkasje ved pipegjennomføring. Ufullstendig isolering og lufttetting.</p> <p>Risiko: Vidare oppsamling av fukt i takkonstruksjonen. Risiko for mugg- og råteskadar. Kondens som følge av luftlekkasjar. Misfargar og svertsopp som følge av manglande ventilering i isolerte skråhimlingar.</p> <p>Konsekvens: Redusert levetid på konstruksjon og materialar. Auka energitap. Potensielt dårleg inneklime. Risiko for vidare skadeutvikling dersom forholda ikkje vert utbetra.</p> <p>Anbefalt tiltak: Det vert tilrådd kontroll og utbetring av pipegjennomføring. Luftespalte og ventilering bør vurderast og betrast ifbm. oppgradering av taket. Arbeidet må gjennomførast frå utsida. Luftlekkasjar mellom oppvarma rom og kaldtloft bør tettast. Vidare oppfølging av fuktforhold vert tilrådd.</p>

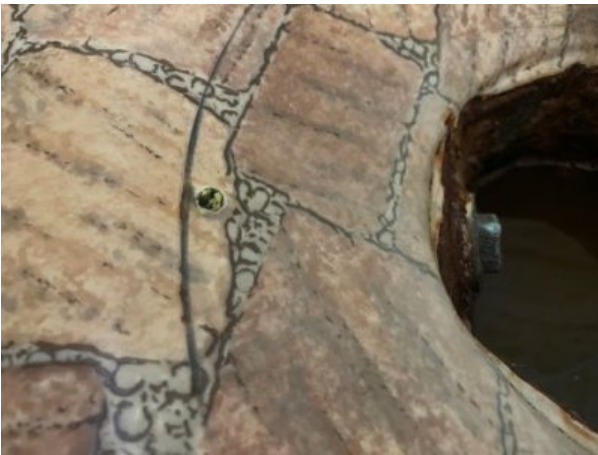
Ufagmessig overgang mot sluk. Skruehull i våtromsbelegg.

7.1.2	Bad Overflate gulv
	<p>Årsak: Skadar i belegg. Utføringsfeil ved etablering av fall og slukløyning.</p> <p>Risiko: Vatn vert ståande på golv. Auka fuktbelastning. Risiko for lekkasje gjennom skadd belegg og ved sluk.</p> <p>Konsekvens: Fuktskadar i underliggende konstruksjon. Redusert funksjon og levetid på våtrommet.</p> <p>Anbefalt tiltak: Badet bør rehabiliterast. Fall må etablerast i samsvar med gjeldande krav. Våtromsbelegg og sluktilslutning må utførast fagmessig. Midlertidig bruk bør skje med varsemnd for å unngå opphoping av vatn. Syner til punkt 7.1.3 for prisvurdering.</p>

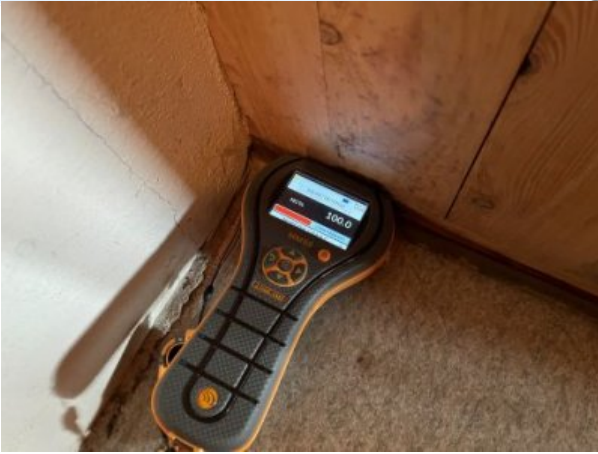
Utvendig del av grunnmur manglar isolasjon, noko som aukar risiko for kondens på varm side av grunnmur. Dette er særleg relevant for den innreia delen av underetasjen (kjellarstova), der kondens kan oppstå inne i innforinga. Det er målt fuktverdiar på 20 vektprosent i trepanel i innreia rom, og 100 vektprosent i trevirke som står i direkte kontakt med betonggolv (bod). Forholda kan ha samanheng med kondens eller oppsug av fukt frå grunn. Det er observert skrukketroll i underetasjen, noko som understøttar vurdering av fuktpåverknad. Ventileringa er svak og skjer via totalt tre ventilar.

Fullt utslag ved fuktmåling i trevirke som har direkte kontakt med betonggolv.
