# Tilstandsrapport

📍 Malerhaugveien 36, 0663 OSLO

# gnr. 130, bnr. 102

Rapportdato: 11.12.2024

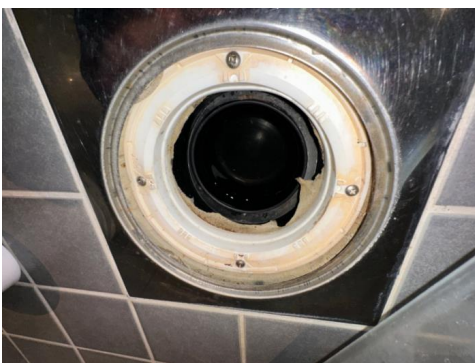
Badet er av type badekabin, med eget membran system utarbeidet av produsent. sluket er av plast med klemring for membran. Det er ikke fremlagt noe form for dokumentasjon, badet er merket sertifisert i samleskap. Godkjent sertifisering legges til grunn for oppbygging av tettesjikt.

Plastsluk med klemring for membran

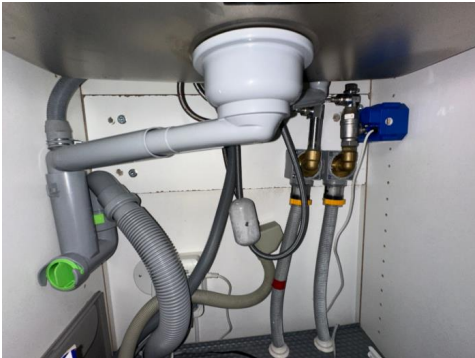
Røropplegg i boligen fremstår med:  
vanntilkobling med Pex-rør,  
samleskap med rørkurser og hovedstoppekran er plassert på bad.  
Stoppekraner er testet og fungerer som de skal.  
Det er montert Waterguard i benkeskap på kjøkken.

Røropplegg i kjøkkenbenk med Waterguard

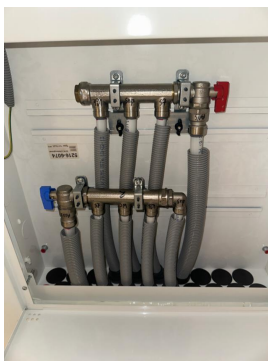
Samleskap med rørkurser og stoppekraner

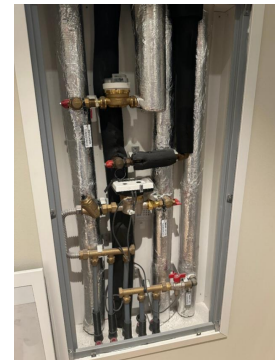
Varmeinstallasjoner er ikke funksjon testet på befaring, men antas og fungerer normalt. Det er ikke opplyst om noe feil eller mangler fra eier.

Samleskap for varmeanlegg

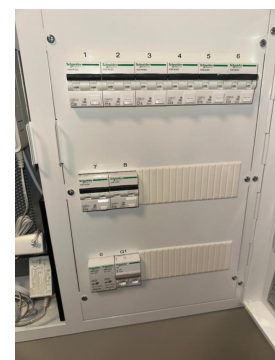
Sikringsskap med automatsikringer.
