# Tilstandsrapport

Enebolig

Huglvegen 14, 8720 VIKHOLMEN

Befaringsdato: 26.02.2026

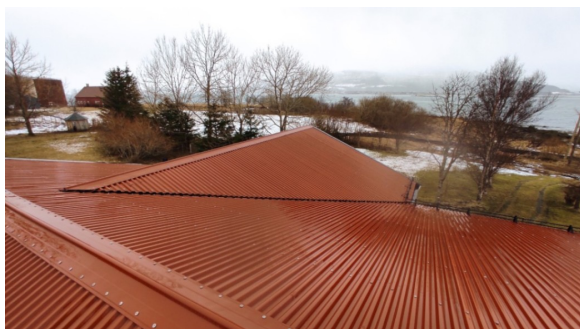
#### Vurdering av avvik:

Det anbefales å overvåke tilstanden jevnlig og planlegge for utskifting av taktekking og undertak, da mer enn halvparten av forventet brukstid er passert.

Dersom tiltak ikke iverksettes, øker risikoen for lekkasjer og følgeskader på underliggende konstruksjoner.

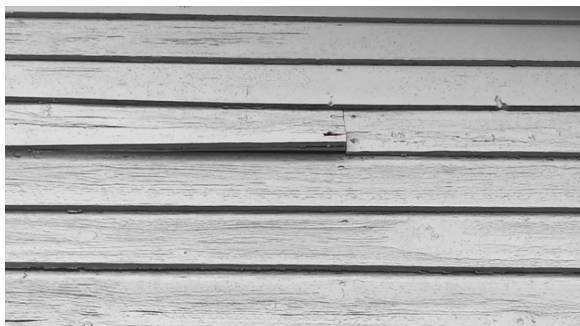
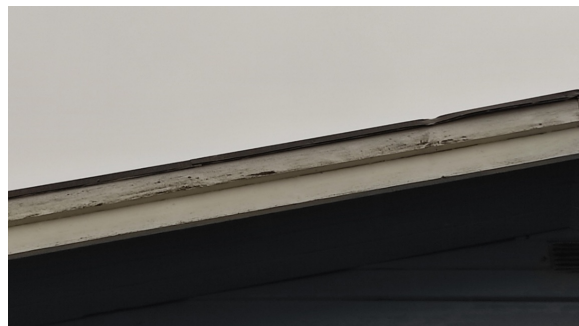
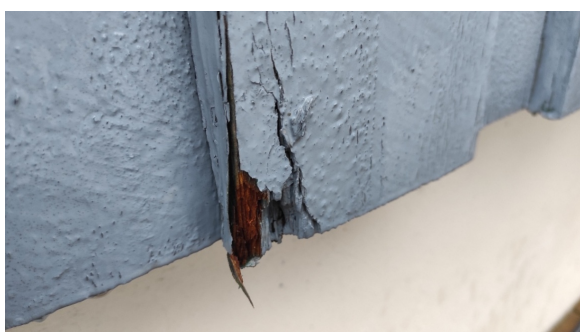
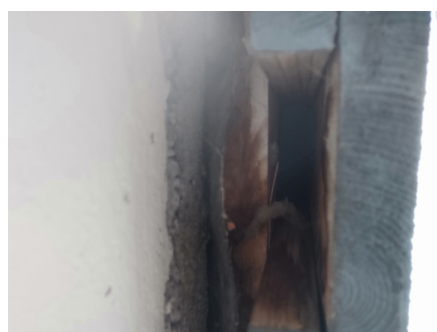
### Vurdering av avvik:

- Det er påvist spredte råteskader i bordkledningen.
- Det er ingen musesperre i nedre kant av konstruksjon.

Enkelte vindskibord er råteskadet.

Vedlikehold og stedvis utskifting av råteskadet kledning og vindskibord bør utføres for å hindre videre råteskader og forringelse av konstruksjonen. Det bør etableres musesperre i nedre kant av konstruksjonen for å forhindre at skadedyr kommer inn i luftespalten og videre inn i boligen. Konsekvensen av manglende tiltak er økt risiko for ytterligere råteskader, inntrenging av skadedyr og redusert levetid på bygningsdelen.

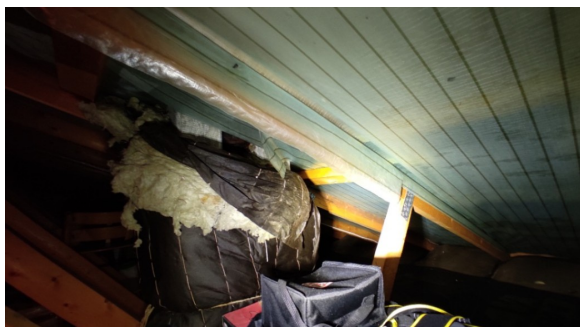
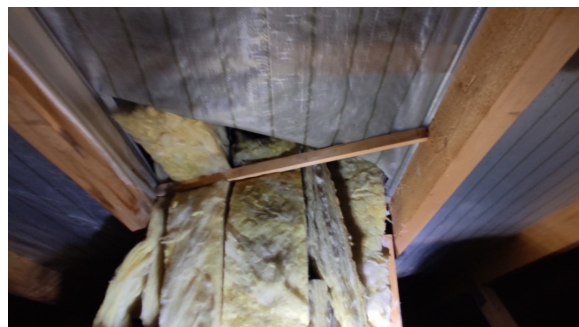
## TG 2 Takkonstruksjon/Loft

- Det er fra loft/kryploft påvist indikasjoner på at det er punktering av dampsperre, som medfører svekket effekt av dampsperrfunksjonen.
- Det er påvist avvik rundt gjennomføringer i takflaten.

Det bør utføres utbedringer av dampsperran, spesielt rundt gjennomføringer i takflaten, for å sikre at dampsperrfunksjonen opprettholdes.

Dersom dette ikke utbedres, er det økt risiko for kondensnader i takkonstruksjonen, noe som kan føre til råte og redusert levetid på konstruksjonen.

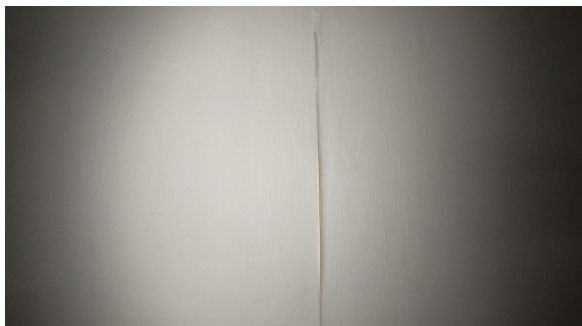
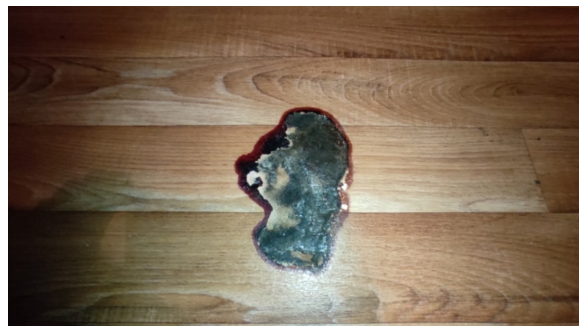
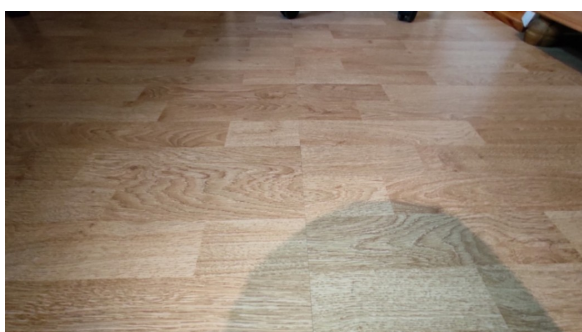
## ! TG 2 Overflater

Stedvis knirk i gulv.  
Laminaten på soverommet i hovedetasjen er ufagmessig montert.  
Fuktsvell etter en tidligere lekkasje i himlingen i gangen.  
Svimerke på belegg i boden.

Vedlikehold bør påregnes.

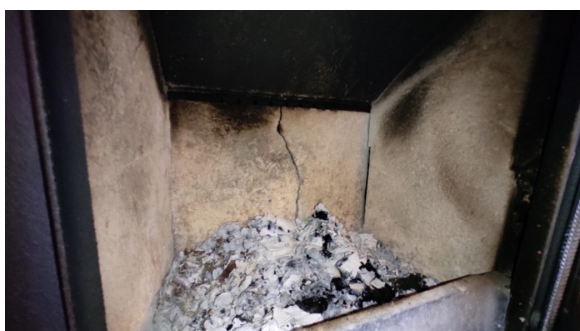
- Det er påvist sprekker i ildfast stein inne i ovnen.

- Skadet stein i ovnen må skiftes ut for å lukke avviket.

Det anbefales å bytte ut ildfast stein med sprekker for å sikre trygg og forskriftsmessig bruk av ildstedet.

Dersom dette ikke utbedres, kan det medføre redusert brannsikkerhet og skade på ovnen.

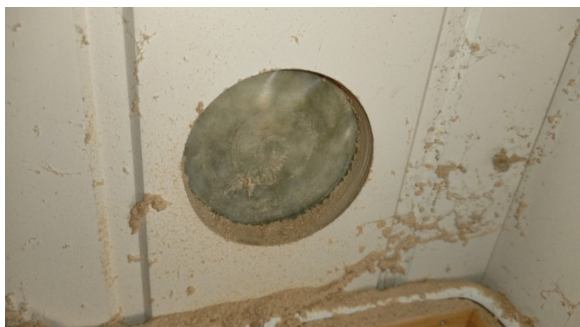
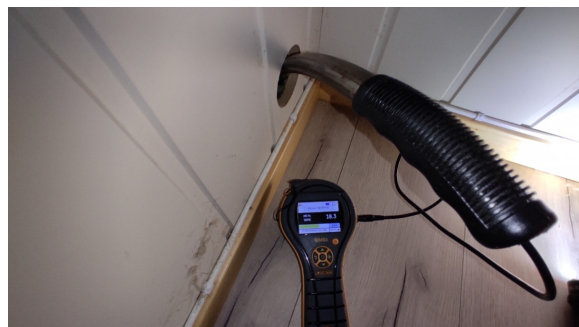
## TG-2 Rom Under Terreng

Det ble målt forhøyede fuktverdier i bunnsvillen bak trepanelet.

- Det er gjennom målinger påvist høyt fuktnivå i trevegger i underetg./kjeller, det er derfor ikke foretatt hulltaking

- Ytterligere undersøkelser må foretas for å få kartlagt tilstanden og omfanget på eventuelle skader.

Forhøyede fuktverdier kan føre til råte og muggdannelse i villen, noe som kan svekke veggens struktur og isolasjonsegenskaper. Det anbefales at området inspiseres videre for å vurdere om fuktinntrengningen er begrenset eller om det er behov for utbedring.

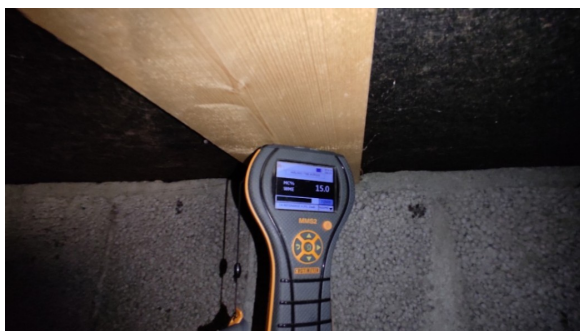
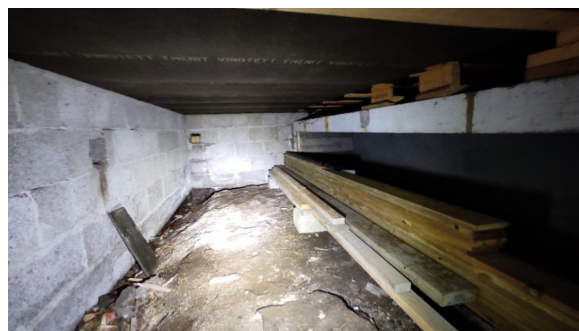
## TG 2 Krypkjeller

- Det er ikke tilfredsstillende ventilering av krypkjeller.
- Det er manglende fuktsperre på bakken.

- Bedre ventilering må etableres.
- Fuktsperre på bakken bør etableres.

Fuktsperre på bakken bør etableres, og ventilasjonen i krypkjelleren bør forbedres for å redusere risikoen for fuktproblemer, sopp og råteskader i tilstøtende trekonstruksjoner. Krypkjellere regnes generelt som risikokonstruksjoner og bør inspiseres jevnlig.

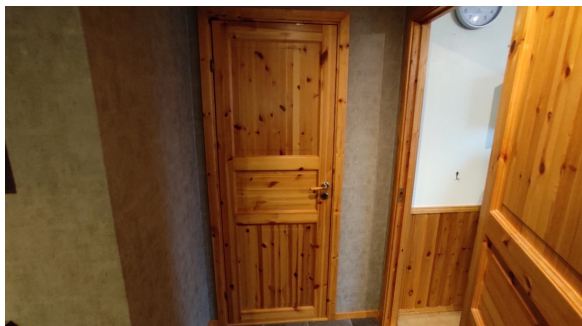
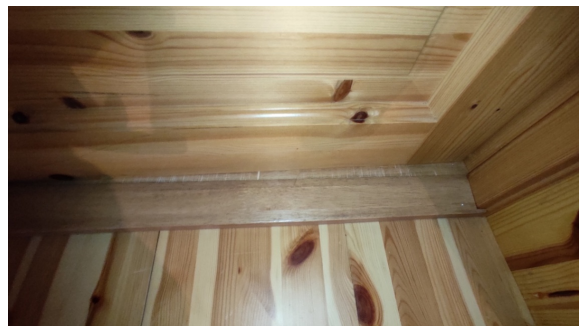
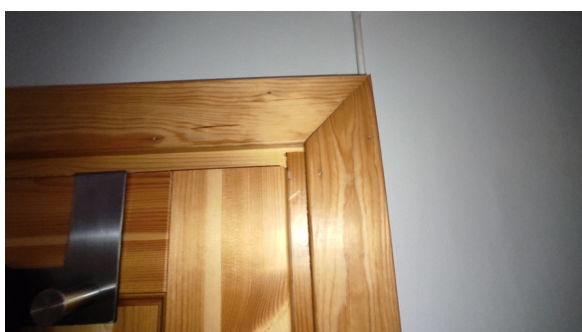
## TG 2 Innvendige dører

- Det er påvist avvik som tilsier at det bør foretas tiltak på enkelte dører.

Det bør utføres justering eller utbedring av dører med avvik for å sikre funksjon og forhindre økt slitasje eller skade på dør og karm. Manglende tiltak kan føre til redusert brukervennlighet og ytterligere skader over tid.

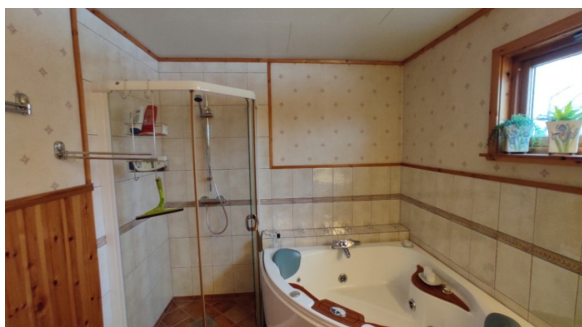
- Det er vindu/dør med ikke fuktbestandige materialer i våtsonen (ved vask, dusj, badekar, osv.), løsningen eller byggematerialet er uegnet.

- Uegnede materialer må fuktbeskyttes/utskiftes.
- Dersom det ikke gjøres tiltak, kan dette medføre oppfukning, oppsvelling og forringelse av materialer over tid og fuktskader på tilstøtende konstruksjoner.

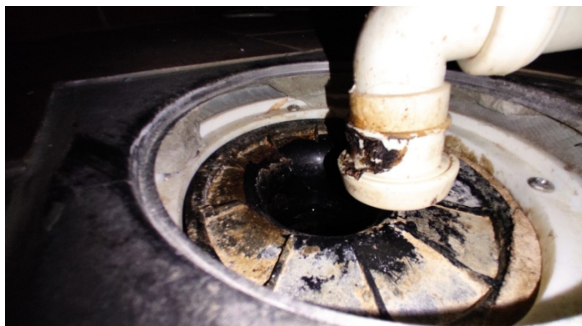
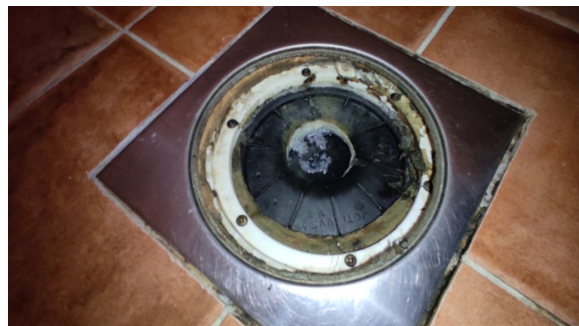
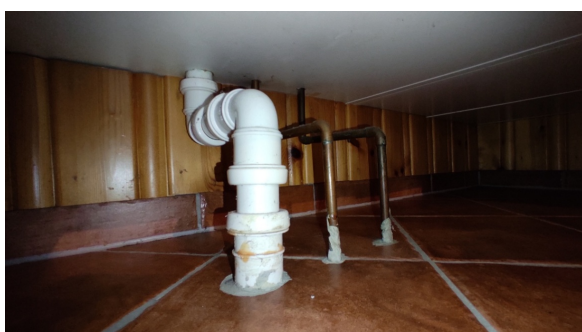
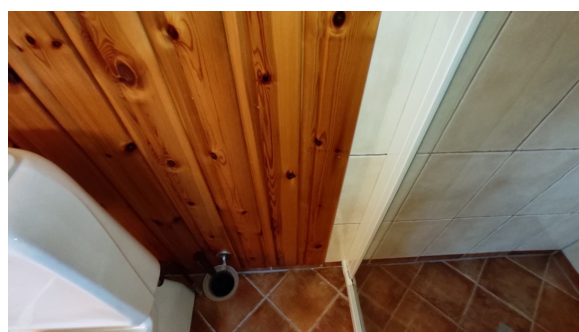
- Det er påvist at flisfuger har riss/sprekker.

- Det er påvist mangelfull/feil utførelse rundt rørgjennomføringer e.l. som gir fare for fukt i konstruksjonen i våtsone.
- Mer enn halvparten av forventet brukstid er passert på membranløsningen.

- Fuger bør skiftes ut.
- Slike riss/sprekker kan indikere bakenforliggende fuktskader, og konstruksjonen bør observeres jevnlig for å vurdere utvikling.
- Dersom tiltaket ikke utføres er det fare for videre skadeutvikling.

Fugene bør utbedres eller skiftes ut for å hindre videre oppsprekking og svertesoppdannelse.

- Overvåk tilstanden jevnlig. For å få tilstandsgrad 0 eller 1 må tettesjiktet skiftes ut, men tidspunktet for når dette er nødvendig er vanskelig å si noe om.
- Løsningen/utførelsen rundt rørgjennomføringer gir fare for fukt inn i konstruksjoner.

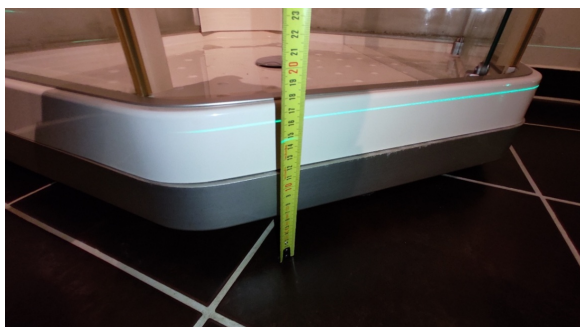
- Det er påvist avvik i fallforhold til sluk i forhold til krav i forskrift på byggetidspunktet.

- Et bad med manglende/reduert fall til sluk blir mindre funksjonelt og sikkert for brukeren. Dette kan medføre stående vann på gulvet, vann som ikke ledes effektivt til sluket, økt risiko for at vann renner ut av rommet og redusert sklisikkerhet på gulvet.

Det bør vurderes utbedring av fallforholdene til sluk for å oppfylle forskriftskravene fra byggetidspunktet. Manglende tilfredsstillende fall kan medføre økt risiko for vannansamling og fuktskader over tid, selv om overflatene ikke er direkte utsatt for bruksvann.

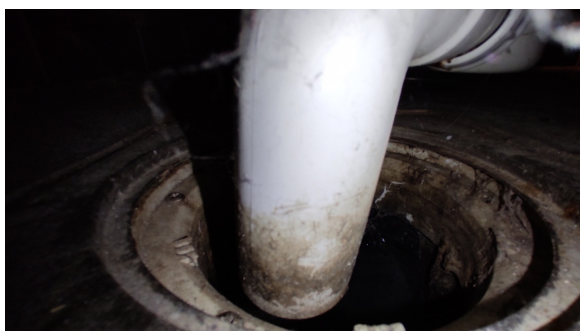
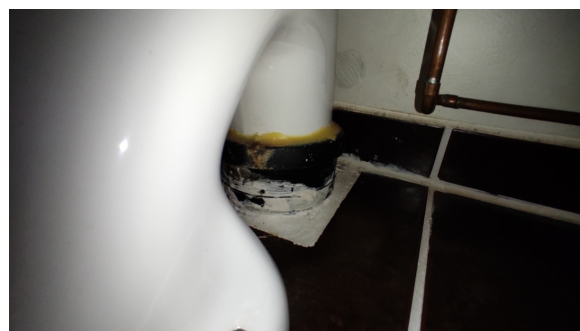
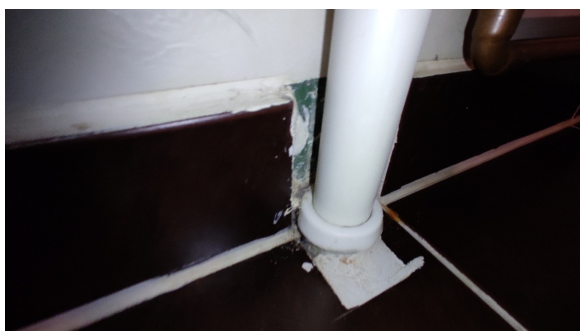
- Det er påvist mangelfull/feil utførelse rundt rørgjennomføringer e.l. som gir fare for fukt i konstruksjonen i våtsone.
- Mer enn halvparten av forventet brukstid er passert på membranløsningen.

- Løsningen/utførelsen rundt rørgjennomføringer gir fare for fukt inn i konstruksjoner.
- Overvåk tilstanden jevnlig. For å få tilstandsgrad 0 eller 1 må tettesjiktet skiftes ut, men tidspunktet for når dette er nødvendig er vanskelig å si noe om.

Det bør foretas utbedring av rørgjennomføringen i gulvet slik at kravet til 25 mm høyde over tenkt vannspeil oppfylles.

Manglende oppfyllelse av dette kravet medfører økt risiko for vannlekkasje til underliggende og tilstøtende konstruksjoner, noe som kan føre til fuktskader og kostbare utbedringer.

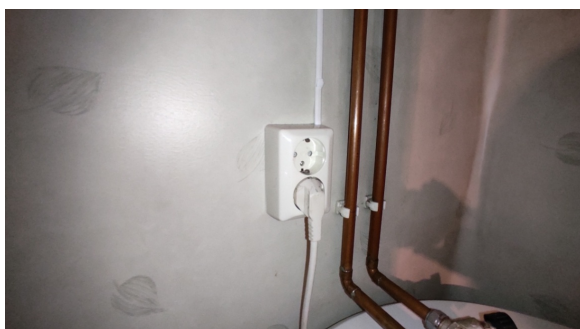
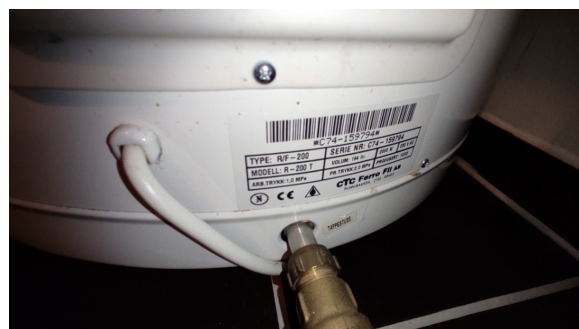
## TG 2 Varmtvannstank

- Det er ikke påvist tilfredsstillende el-tilkobling av varmtvannstank iht. gjeldende forskrift.

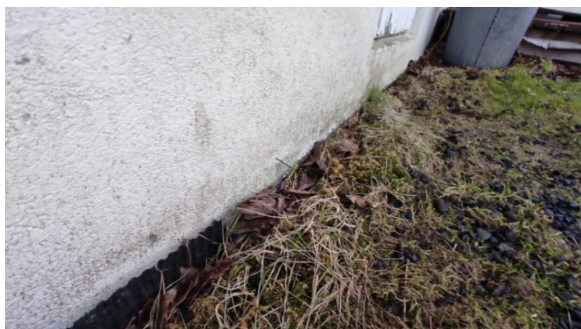
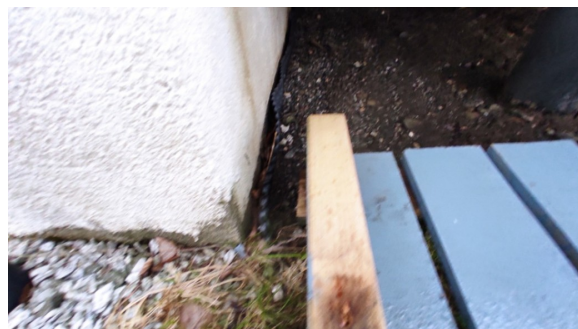
Takstingeniøren har ikke mottatt dokumentasjon på utførelse og løsning av dreneringen og fuktsikring av grunnmur.

Grunnmursplasten bør festes og føres opp over terrengnivå, samt avsluttes med topplst for å hindre at vann og fukt trenger inn mellom plast og grunnmur.

Dersom dette ikke utbedres, øker risikoen for fuktskader i grunnmuren og tilhørende konstruksjoner.

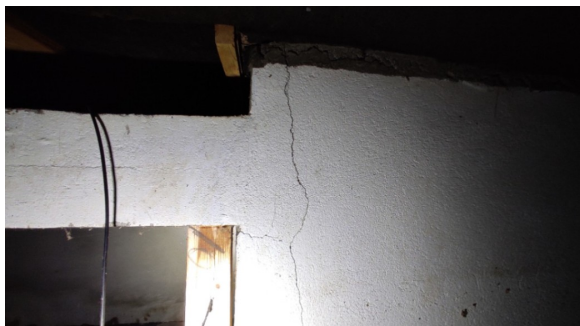
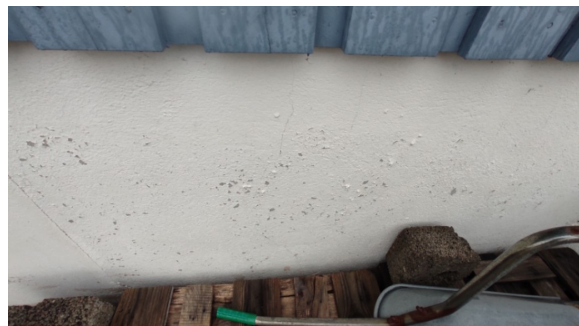
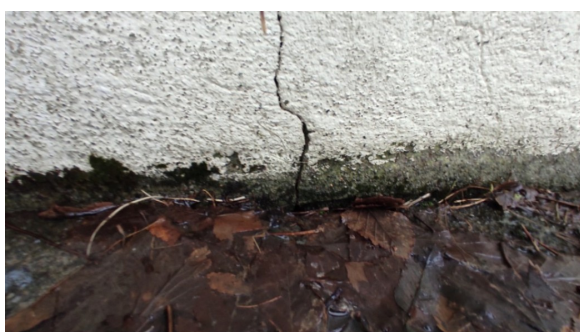
## TG 2 Grunnmur og fundamenter

- Det er avvik:

Stedvis mindre sprekker.

Dersom slike tiltak ikke gjennomføres, kan det føre til økt fuktinntrengning og forverring av skader på grunnmuren over tid.
