Huglvegen 14, 8720 VIKHOLMEN

**Romslig enebolig med 5 soverom,  
2 stuer og 2 bad beliggende på  
sjarmerende Vikholmen.**

# Tilstandsrapport

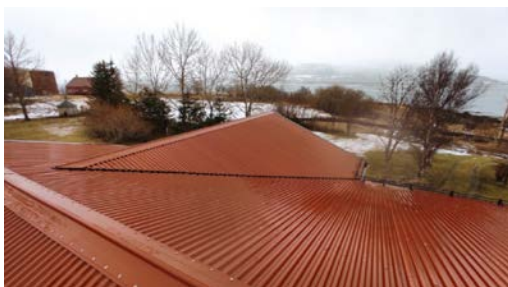
Avvik: Mer enn halvparten av forventet brukstid er passert på taktekkingen.  
Mer enn halvparten av forventet brukstid er passert på undertak.

Det anbefales å overvåke tilstanden jevnlig og planlegge for utskifting av takteking og undertak, da mer enn halvparten av forventet brukstid er passert.

Dersom tiltak ikke iverksettes, øker risikoen for lekkasjer og følgeskader på underliggende konstruksjoner.

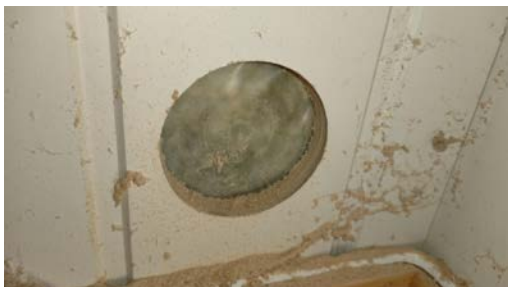
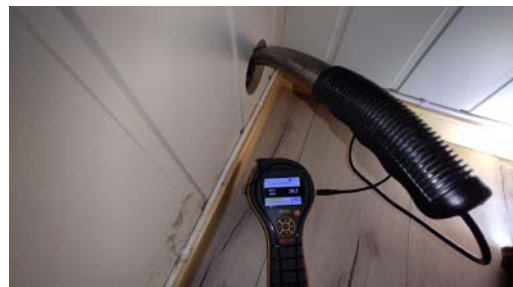
## TG 2 Kryp Kjeller

Avvik: Det er ikke tilfredsstillende ventilering av kryp kjeller.

Det er manglende fuktsperre på bakken.

- Bedre ventilering må etableres.
- Fuktsperre på bakken bør etableres.

Fuktsperre på bakken bør etableres, og ventilasjonen i krypkjelleren bør forbedres for å redusere risikoen for fuktproblemer, sopp og råteskader i tilstøtende trekonstruksjoner. Kryp kjellere regnes generelt som risikokonstruksjoner og bør inspiseres jevnlig.

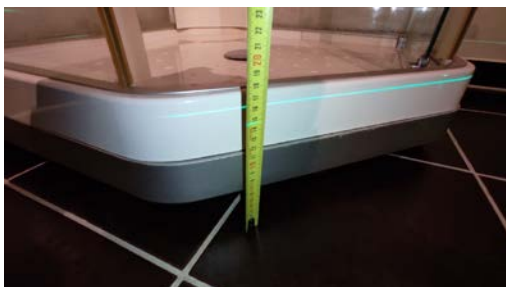
## KJELLERETASJE > BAD/VASKEROM

Avvik: Det er påvist mangelfull/feil utførelse rundt rørgjennomføringer e.l. som gir fare for fukt i konstruksjonen i våtsone.

Det bør foretas utbedring av rørgjennomføringen i gulvet slik at kravet til 25 mm høyde over tenkt vannspeil oppfylles.

Manglende oppfyllelse av dette kravet medfører økt risiko for vannlekkasje til underliggende og tilstøtende konstruksjoner, noe som kan føre til fuktskader og kostbare utbedringer.
