# Tilstandsrapport

📍 Skjoldavegen 288 , 5533 HAUGESUND 📖 HAUGESUND kommune

# gnr. 4, bnr. 69

Rapportdato: 26.11.2025

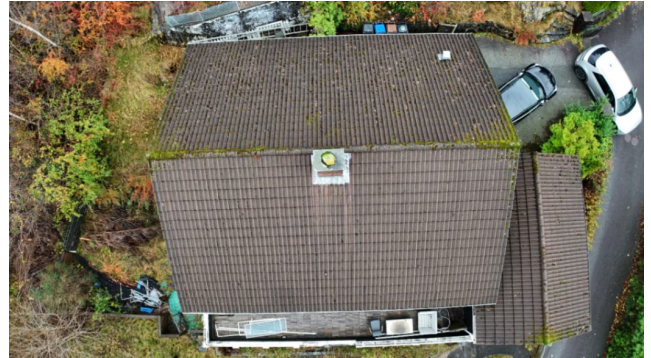
### TG 2 Nedløp og beslag

Takrenner og nedløp av plast. Beslag av metall.

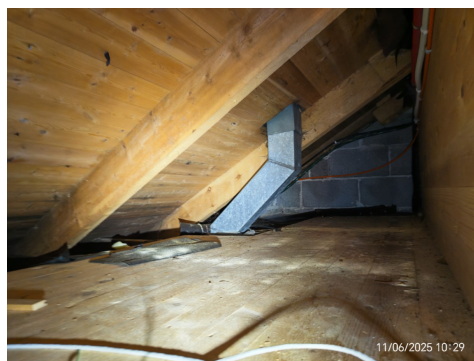
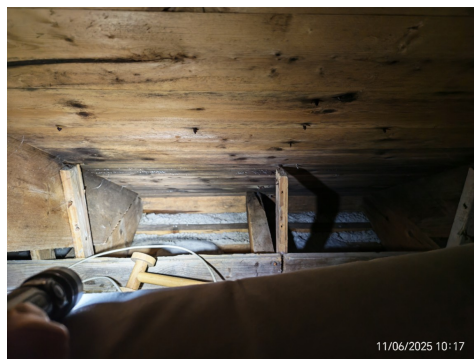
## ! TG 3 Takkonstruksjon garasje

- Det er påvist fukt-/råteskader i takkonstruksjonen.
- Det er påvist lekkasje/fuktskade innvendig tak i garasje.

Kostnaden gjelder lokal / enklere utbedring. Omfanget er ikke kjent. Det er også registrert fuktighet i vegg i aktuelt område.

- Konstruksjonene må sikres mot råte, sopp og skadedyr.

Det må gjøres nærmere undersøkelser.

**Kostnadsestimat: 20 000 - 100 000**

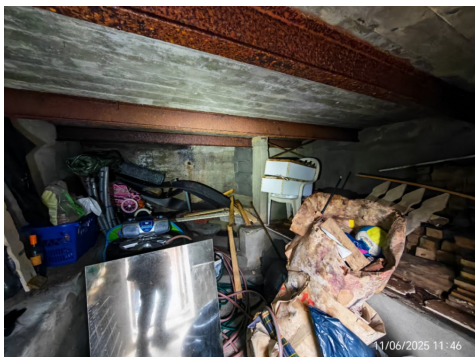
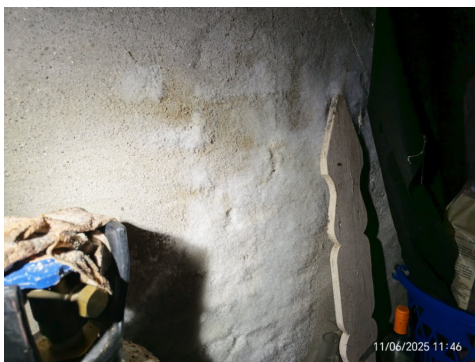
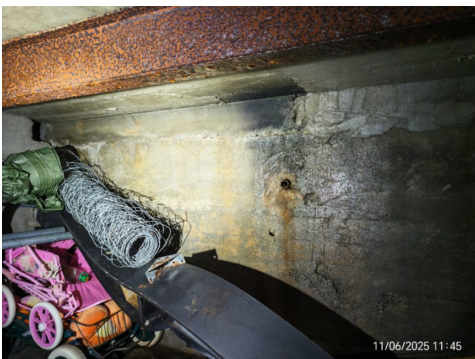
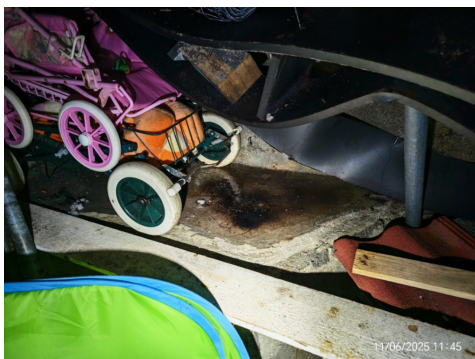
## ! TG IU Kryp Kjeller

Det er et slags kryperom under terrasse. Dette er negativt preget av fukt. Merk også vannreservoar som medfører ytterligere fuktbelastning.

- Det er ikke adkomst til krypkjelleren og den er ikke undersøkt innvendig. Kryp kjeller regnes for å være en risikokonstruksjon som er utsatt for fukt- og råteskader i bunnsvill, trebjelkelaget og andre tilstøtende konstruksjoner, på grunn av fuktighet fra grunnen og kondensering ved temperaturforskjeller. Selv om det ikke er avdekket tegn på skader, betyr ikke dette nødvendigvis at det ikke foreligger skader i eller i forbindelse med krypkjelleren.

- Vær oppmerksom på denne risikoen, overvåk tilstanden og undersøk dette nærmere, helst med hjelp av en fagkyndig.

Det må gjøres nærmere undersøkelser rundt golv på grunn og evt. kryperom.
