Skjoldavegen 288, 5533 HAUGESUND

# Innholdsrik bolig i Skåredalen | Attraktivt og barnevennlig område | Stor hage | Garasje

| Tilstandsrapport ..... | 49 |

Befaringsdato: 06.11.2025

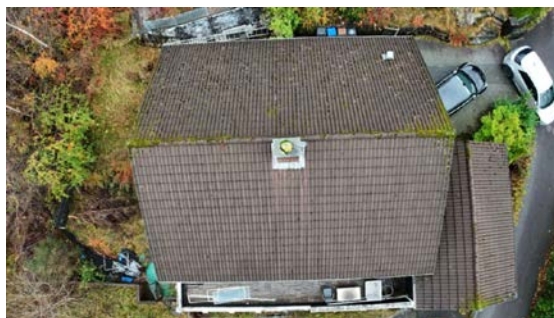
Tekkingen er besiktet fra bakkeplan og ved lett bruk av drone uten å påvise vesentlige feil som manglende tekking eller større skader. Det foreligger ingen dokumentasjon av tekking og det er således ikke utført noen nærmere vurdering om taket har tilstrekkelig helning etc.

- Når taktekking og undertak begynner å bli gamle, øker risikoen for lekkasjer, noe som kan føre til omfattende og kostbare reparasjoner av underliggende konstruksjoner dersom en ikke foretar tiltak på konstruksjonene før dette oppstår.

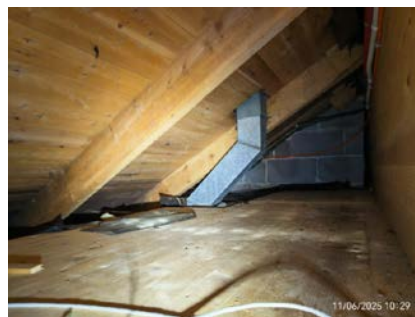
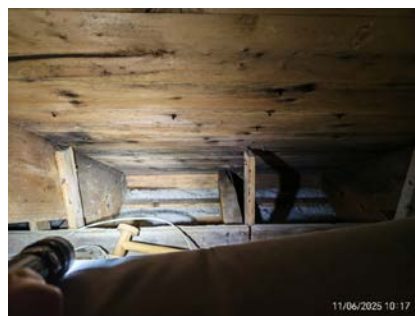
## ! TG 3 Takkonstruksjon garasje

- Det er påvist fukt-/råteskader i takkonstruksjonen.
- Det er påvist lekkasje/fuktskade innvendig tak i garasje.

Kostnaden gjelder lokal / enklere utbedring. Omfanget er ikke kjent. Det er også registrert fuktighet i vegg i aktuelt område.

- Konstruksjonene må sikres mot råte, sopp og skadedyr.

Det må gjøres nærmere undersøkelser.

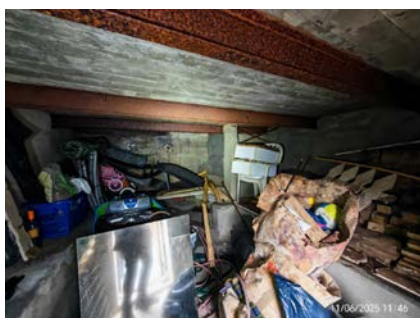
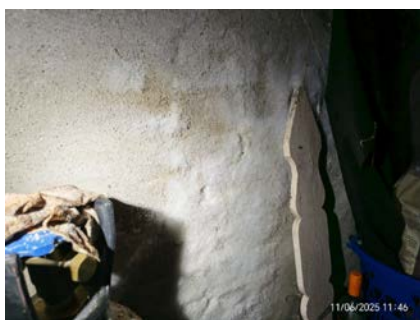
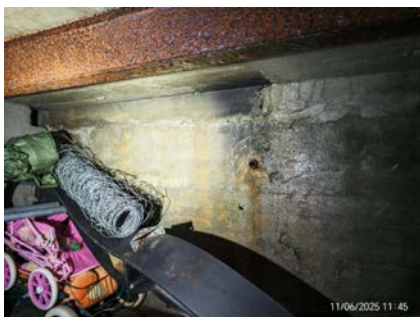
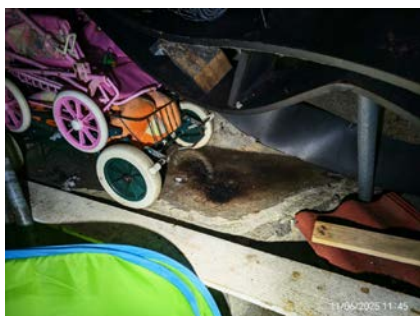
**TG IU** Kryp kjeller

Det er et slags kryperom under terrasse. Dette er negativt preget av fukt. Merk også vannreservoar som medfører ytterligere fuktbelastning.

- Det er ikke adkomst til krypkjelleren og den er ikke undersøkt innvendig. Krypkjeller regnes for å være en risikokonstruksjon som er utsatt for fukt- og råteskader i bunnsvill, trebjelkelaget og andre tilstøtende konstruksjoner, på grunn av fuktighet fra grunnen og kondensering ved temperaturforskjeller. Selv om det ikke er avdekket tegn på skader, betyr ikke dette nødvendigvis at det ikke foreligger skader i eller i forbindelse med krypkjelleren.
