# Tilstandsrapport

Rekkehus

Engerjordet 75, 1365 BLOMMENHOLM

Befaringsdato: 09.01.2026

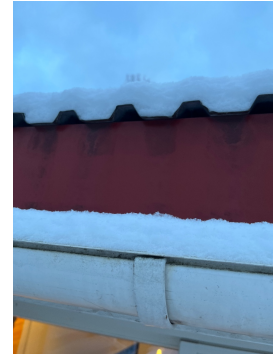
Hvite nedløpsrør og beslag fra ukjent år.

Taknedløp leder ikke vann bort fra grunnmuren. Mangelfull bortledning av vann kan føre til større fuktopptak i konstruksjonen.

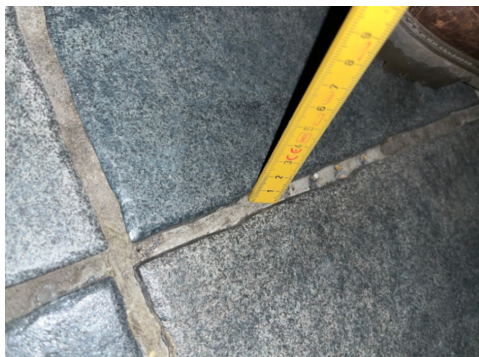
## TG 3 Etasjeskille/gulv mot grunn

- Det er målt høydeforskjell på mellom 15-30 mm gjennom hele rommet. Tilstandsgrad 2 gis med bakgrunn i standardens krav til godkjente måleavvik.
- Målt høydeforskjell på mellom 10 - 20 mm innenfor en lengde på 2 meter. Tilstandsgrad 2 gis med bakgrunn i standardens krav til godkjente måleavvik.
- Målt høydeforskjell på over 30 mm gjennom hele rommet. Tilstandsgrad 3 gis med bakgrunn i standardens krav til godkjente måleavvik.

Det er målt høydeforskjell med ett avvik på totalt 25mm i 2.etg., 10mm totalt i 1.etg., og 32mm totalt i kjelleretasjen. Avvik som dette vil være vanligere på eldre boliger og rettes gjerne opp hvis man ser dette som nødvendig ved en eventuell renovering.

Høydeforskjeller for gulv kan føre til økte vedlikeholdskostnader. Forholdet innebærer at gulvkonstruksjonen kan kreve utbedring. Det anbefales nærmere undersøkelser utført av fagperson samt vurdere avretting av gulvoverflatene hvis det en gang skal renoveres.

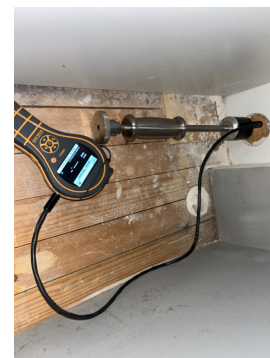
## KJELLER > BAD/VASKEROM

Det registreres hulrom for flisgulv på baderommet. Avtrekk og tilluft er vurdert som ikke tilfredsstillende ved funksjonstesting på befaringsdagen. Det er observert en del slitasje for veggene med hulrom bak puss og fuktutslag ved overflatesøk på yttervegg mot terreng. Tiltak må påregnes grunnet alder.

- Manglende oppgradering av våtrommet medfører høy risiko for at konstruksjonene ikke vil tåle vanlig bruk av vann eller lekkasjer. Dette kan føre til fuktskader på tilstøtende konstruksjoner.

Forholdet innebærer økt vedlikeholdsbehov og mulig utbedring av våtrommet.

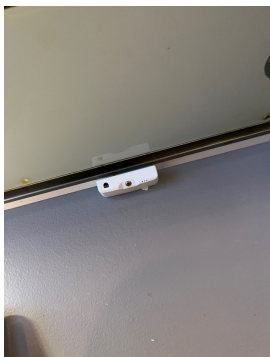
### TG 2 Vannledninger

- Det er påvist at eventuelt lekkasjevann fra rør i rør system ikke ledes til sluk eller annen kompensierende løsning.

Forholdet innebærer økt vedlikehold og mulige utbedringer.

- Det bør foretas tiltak på anlegget som sikrer bedre løsning på eventuelt lekkasjevann fra rør i rør system.

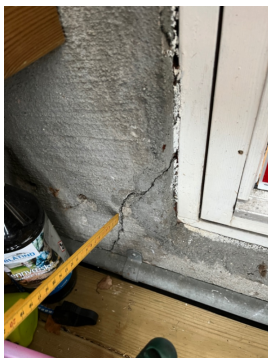
- Det er registrert skråriss som er symptom på setninger.
- Grunnmuren har sprekkdannelser.

Det er registrert skrå sprekker i grunnmur ved vinduene til kjelleretasjen. Dette punktet bør sees i sammenheng med etasjeskille / gulv mot grunn.

Forholdet innebærer at veggkonstruksjonen kan kreve utbedring dersom oppsprekningen vedvarer.

- Lokal utbedring må utføres.
