Engerjordet 75, 1365 BLOMMENHOLM

**Familievennlig rekkehus i et av Norges beste nabolag! Trygge og rolige omgivelser. Inkluderende bomiljø. Solrikt!**

Befaringsdato: 09.01.2026

Rapportdato: 19.01.2026

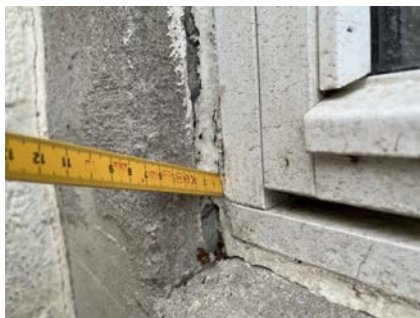
- Det er påvist avvik rundt innsetningsdetaljer.

Fordholdet innebærer økt vedlikeholdsbehov og mulige utbedringer av innsetningsdetaljer og ytre tetting.

- Det bør gjøres tiltak for å lukke avviket.

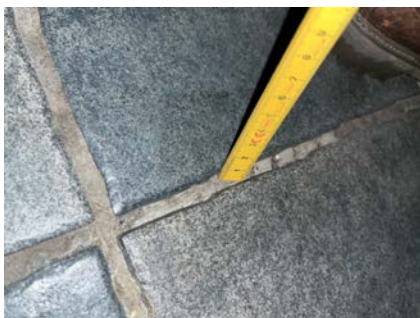
## TG 3 Etasjeskille/gulv mot grunn

Etasjeskiller av trebjelkelag mellom kjeller og 2.etg.  
Etasjeskille av støpt plate i kjeller.

- Det er målt høydeforskjell på mellom 15-30 mm gjennom hele rommet. Tilstandsgrad 2 gis med bakgrunn i standardens krav til godkjente måleavvik.
- Målt høydeforskjell på mellom 10 - 20 mm innenfor en lengde på 2 meter. Tilstandsgrad 2 gis med bakgrunn i standardens krav til godkjente måleavvik.
- Målt høydeforskjell på over 30 mm gjennom hele rommet. Tilstandsgrad 3 gis med bakgrunn i standardens krav til godkjente måleavvik.

Det er målt høydeforskjell med ett avvik på totalt 25mm i 2.etg., 10mm totalt i 1.etg., og 32mm totalt i kjelleretasjen. Avvik som dette vil være vanligere på eldre boliger og rettes gjerne opp hvis man ser dette som nødvendig ved en eventuell renovering.

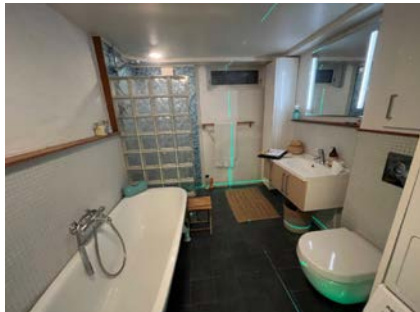
## KJELLER > BAD/VASKEROM

Ved overflatesøk i våtsonen til dusj registreres det forhøyede verdier for nedre del av vegg. Overflatesøk er kun en indikasjon og fukt i konstruksjonen kan ikke konstateres uten ytterligere undersøkelser.

Våtrommets alder og tilstand gjør at det må påregnes vedlikehold eller uskifting. Det kan skjule seg skader i konstruksjonen for et våtrom med en alder som dette, som ikke nødvendigvis blir oppdaget på en befaring.
