Tilstandsrapport

Boligbygg med flere boenheter

Størens vei 25B , 3610 KONGSBERG

Rapportdato: 06.05.2026

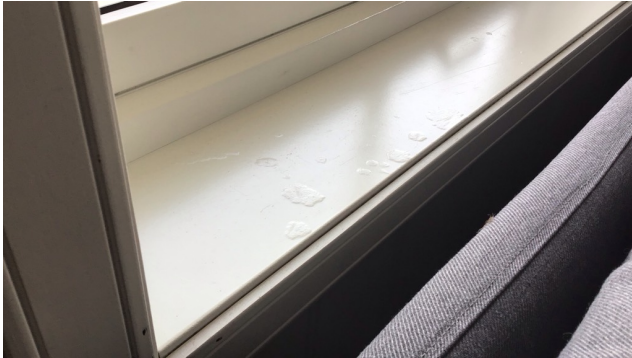
Det er påvist svelleskader på vindusforingen i stuen.

Bildet viser svelleskader på vindusforing.

Svelleskader på vindusforingen bør utbedres for å hindre videre forringelse og redusere risiko for ytterligere fuktpåvirkning.

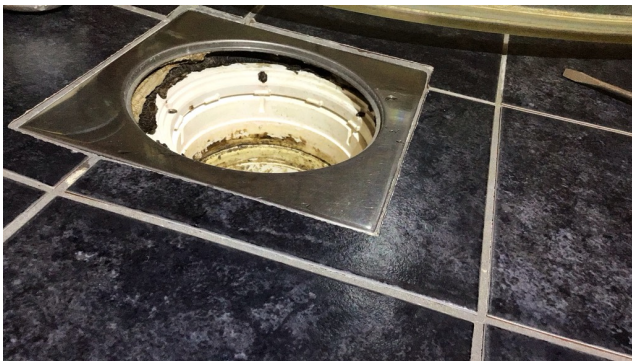
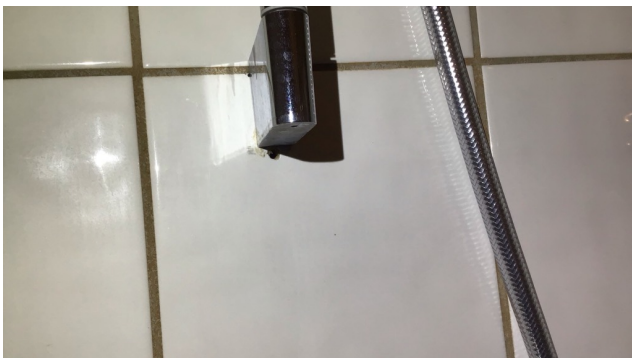
- Det er påvist mangelfull/feil utførelse rundt rørgjennomføringer e.l. som gir fare for fukt i konstruksjonen i våtsone.
- Mer enn halvparten av forventet brukstid er passert på membranløsningen.

Det må gjennomføres ytterligere undersøkelser, da det er risiko for fuktskader i forbindelse med skruehull i veggen som har punktert membranen.

Bildet viser hull etter tidligere dusjgarnityr.

Hull etter tidligere dusjgarnityr i dusjhjørnet må tettes forsvarlig for å hindre fuktinntrengning i konstruksjonen.

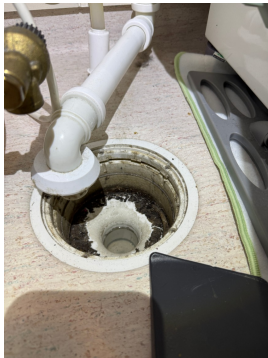
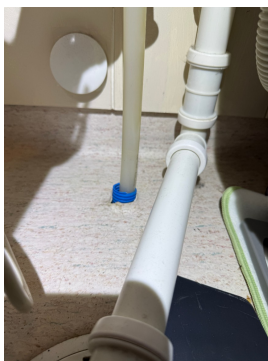
- Det er påvist mangelfull/feil utførelse rundt rørgjennomføringer e.l. som gir fare for fukt i konstruksjonen i våtsone.
- Mer enn halvparten av forventet brukstid er passert på membranløsningen.

Bildet viser usikker rørgjennomføring i gulv.

Det bør gjennomføres utbedringer rundt rørgjennomføringer for å hindre fuktinntrengning i konstruksjonen ved en eventuell lekkasje.

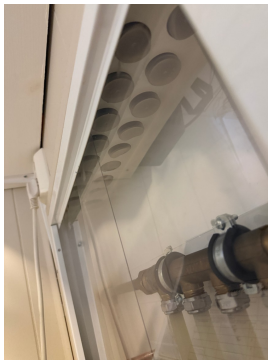
- Det er avvik:
- Rørkursene på rør-i-rør systemet på vannledninger er ikke merket.

Bildet viser utett rørskap.

Rørskapet bør tettes for å hindre lekkasjevann i å spre seg til omkringliggende konstruksjoner. Manglende tetting øker risikoen for fuktskader og følgeskader på bygget ved en eventuell lekkasje.

Rørkurser på rør-i-rør systemet bør merkes. Uten korrekt merking kan det være vanskelig å identifisere og vedlikeholde de riktige delene av rørsystemet.

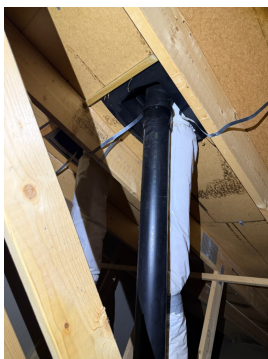
Bildet viser uisolert avløpsrør.

Avløpsrøret for utlufting på kaldt loft bør etterisoleres for å redusere risikoen for kondensdannelse, noe som kan føre til fuktskader på omkringliggende konstruksjoner.

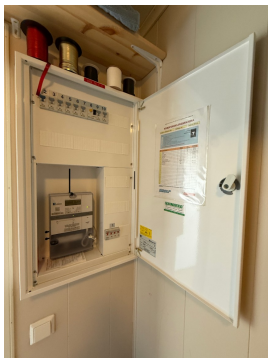
Ja Det er påvist ufullstendig dokumentasjon på utført el-arbeid. Det anbefales derfor en el-kontroll av boligen.

Bildet viser sikringsskapet.

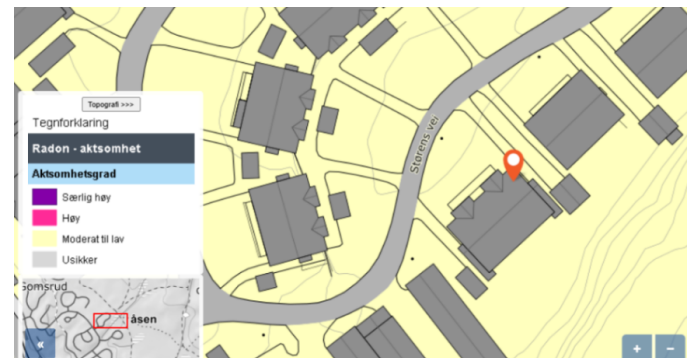
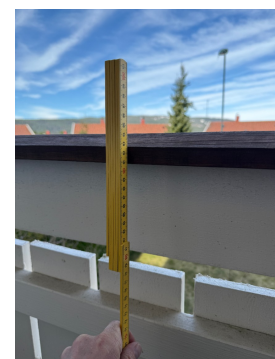
- ! Rekkverket på balkong eller terrasse er for lavt i forhold til dagens krav. [Gå til side](#)

Bildet viser høyden på rekkverket på verandaen.

Lavt rekkverk øker risikoen for fallulykker, og det bør vurderes å oppgradere rekkverket til dagens krav for å ivareta sikkerheten. Forholdet må avklares med styret i borettslaget/sameiet før eventuelle utbedringstiltak.
