# Tilstandsrapport

Boligbygg med flere boenheter

Romsåskroken 24, 4580 LYNGDAL

Oppdragsnr.: 20755-1329

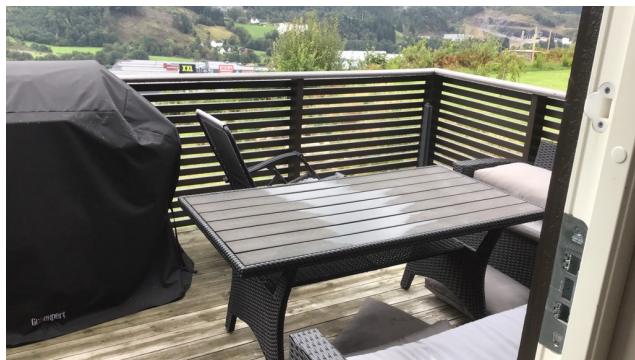
### ! TG 1 Balkonger, terrasser og rom under balkonger

Balkong/terrasse med dekke av terrassebord med spile rekkverk.  
Treverk og terrassebord fremstår med normal vær- og aldersslitasje.  
Normalt vedlikehold av terrassebord må påregnes.

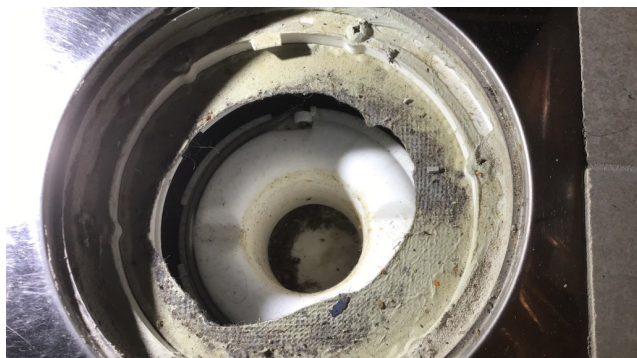
## ! TG 1 Sluk, membran og tettesjikt

Badet har plastsluk med synlig sluk mansjett under klemring som tettesjikt.

Det er sluk under dusj og i avlukket ved vaskemaskin

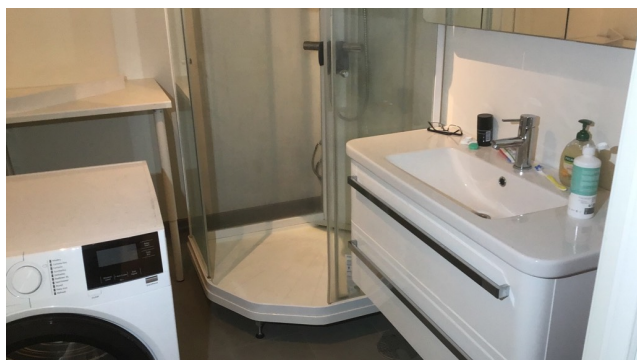
## ! TG 1 Sanitærutstyr og innredning

Det er montert baderomsinnredning med nedfelt vask, toalett, dusjkabinett og opplegg for vaskemaskin.

Innredningen har normal slitasje ut i fra alder

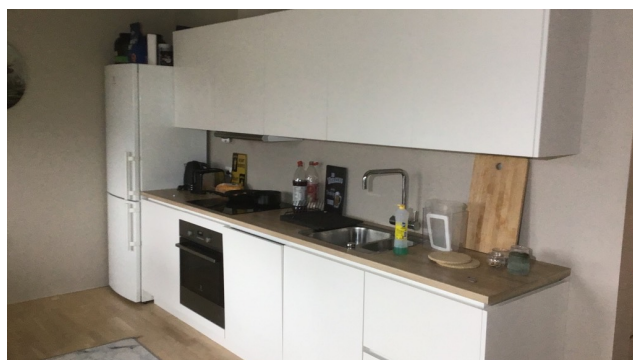
## ! TG 1 Overflater og innredning

Innredning med slette fronter og laminerte benkeplater.

Det ble registrert lekkasjevarsler eller komfyrvakt på kjøkkenet.

Kjøkkenet har normal slitasje alder tatt i betrakt

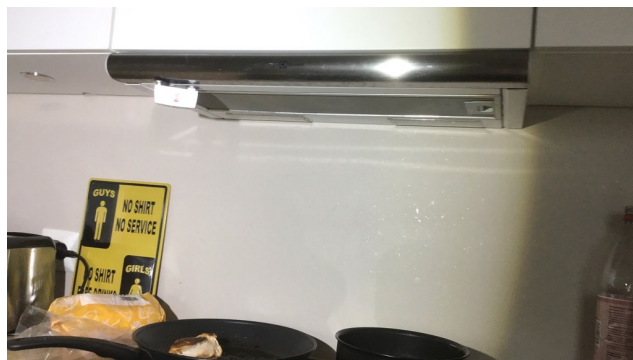
## ! TG 1 Avtrekk

Ventilator med utlufting ut.

Det ble registrert komfyrvakt under kjøkkenventilatoren.

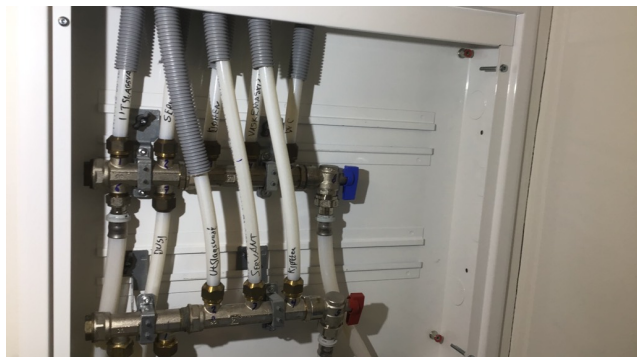
### ! TG 1 Vannledninger

Vannskap med dreneringshull for lekkasje med rør i rør montert på teknisk rom

Vannmåler og stoppekran montert ved varmtvannstank

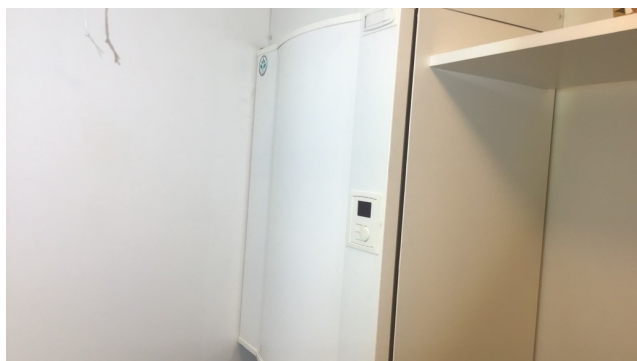
## TG 1 Ventilasjon

Leiligheten har balansert ventilasjon montert på teknisk rom  
Normal service og vedlikehold etter produsentens anvisninger.
