Enebolig  
Feiringvegen 1242  
2093 Feiring

**Boligens tekniske tilstand:**

Dato: 23/09/2025

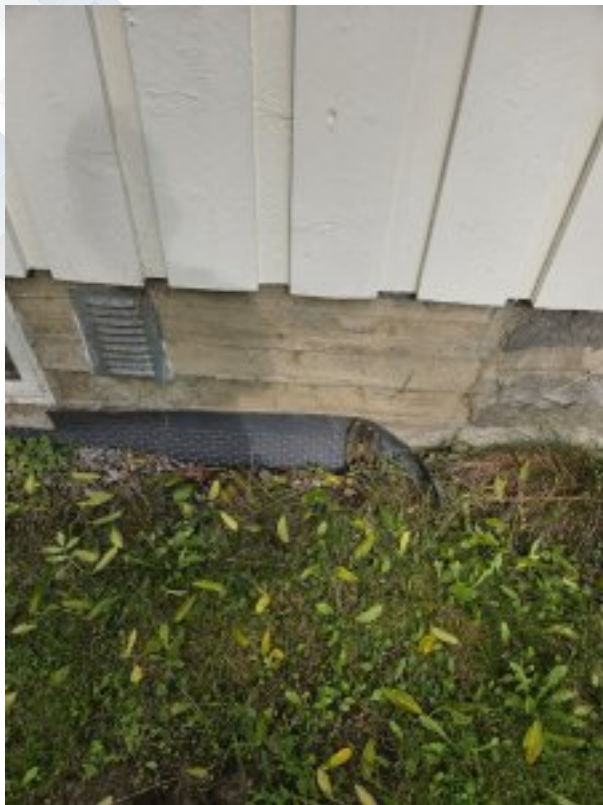
### TG 3 1.1 Byggegrunn, fundamenter, grunnmur, drenering og sikring mot vann og fuktighet

Det er synlig grunnmursplast, men det mangler klemlist og tilstrekkelig festing av grunnmursplasten, grunnmur står fuktutsatt. TG3 Det må påberegnes å etabler klemlist på grunnmursplasten i nær fremtid.

Vurderingen er foretatt med utgangspunkt i boligens etableringsår 1936 og 1976. Nyrer drenering antatt fra 2006 rundt tilbygget, man skal være oppmerksom på at de drenende massene/dreneringen er en bygningsdel som har en naturlig aldersmessig slitasje med en normal levetid. Det er en begrensning at selve dreneringen ligger under bakkenivå og ikke er tilgjengelig for inspeksjon. På boliger av denne alder må det påregnes fare for noe fuktighet i grunnmur og i betongdekket, dette fordi datidens byggeskikk ikke ble utført med tilfredsstillende fuktsikring, ved bruk av knotteplast og drenerør, lik dagens byggeskikk tilsier. Det ble også målt høye fuktverdier i kjelleretasjen, og synlig saltutslag på veggene og gulv, avflassing av maling som indikerer en mulig mangel på tettesjikt (plast) i grunnen samt problemer med dreneringen/drenerende massene. TG3, Utbedring av drenering må påberegnes i nær fremtid. Se også punkt 9.1.1 - 9.1.3

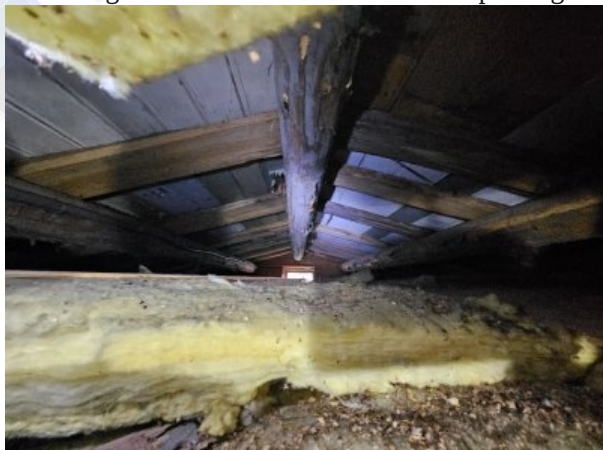
### TG 2 5.1 Loft (konstruksjonsoppbygging)

Det er fuktskjolder på takstoler og noe i undertaket i kaldtloftet. TG2

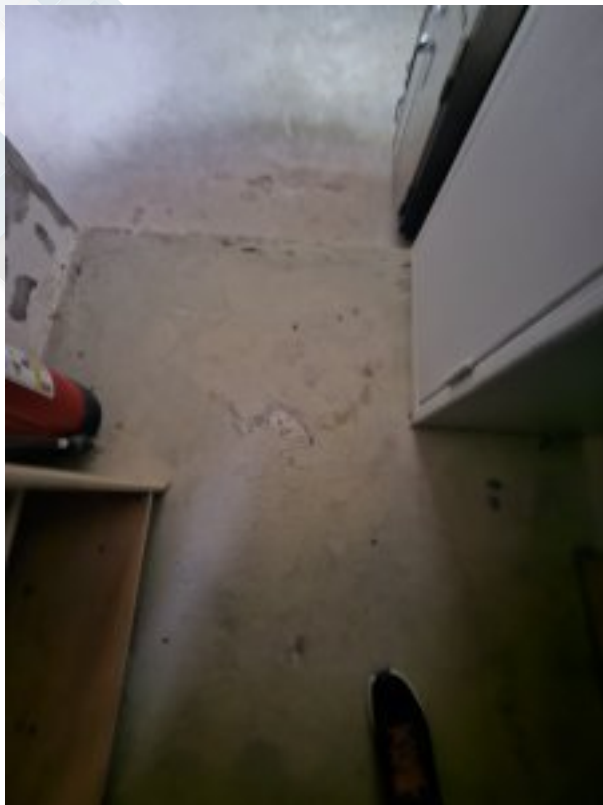
**TG 2** 9.1.3 Fuktmåling og ventilasjon

Det ble utført fuktsøk på tilfeldig utvalgte steder på betonggulvet og yttervegger hvor det avdekkes høye fuktverdier, Dette er en indikasjon på at det ikke ligger tettesjikt til grunn og at det kan være dreneringsvikt på dreneringen rundt tilbygget fra 2000. TG2

Utbedring av avflassing av maling på betongdekke og på nedre del yttervegg i kjellerbod er anbefalt i nær fremtid, men ikke ett strakstiltak da kjellerboder ikke er ett rom som brukes for varig opphold.
