Feiringvegen 1242, 2093 FEIRING

**Landlig og sjarmerende eiendom  
med bolighus, garasjer og uthus |  
Tomt på ca 4 792 kvm | Nær skole,  
buss og butikk**

| Tilstandsrapport ..... | 45 |

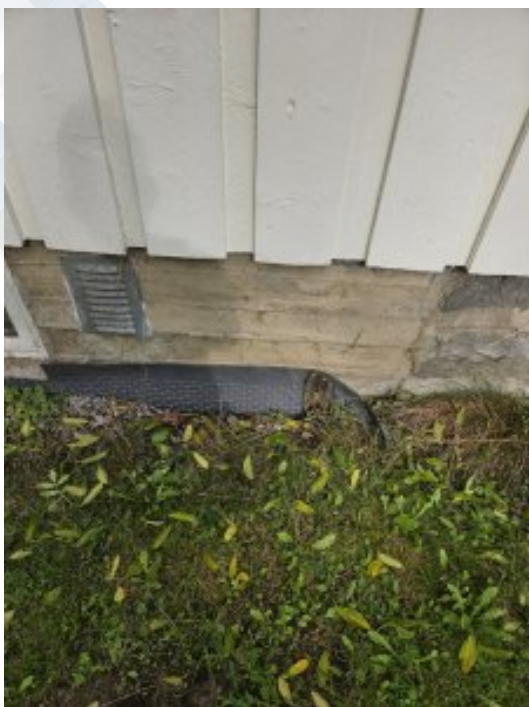
**1. Grunn og fundamenter****TG 3** 1.1 Byggegrunn, fundamenter, grunnmur, drenering og sikring mot vann og fuktighet

Det er påvist riss, sprekker eller skader på grunnmuren.

Det er påvist skader slik at drenering og annen sikring mot vann og fuktighet er utett.

Det er synlig grunnmursplast, men det mangler klemlist og tilstrekkelig festing av grunnmursplasten, grunnmur står fuktutsatt. TG3 Det må påberegnes å etablere klemlist på grunnmursplasten i nær fremtid.

Vurderingen er foretatt med utgangspunkt i boligens etableringsår 1936 og 1976. Nyrer drenering antatt fra 2006 rundt tilbygget, man skal være oppmerksom på at de drenende massene/dreneringen er en bygningsdel som har en naturlig aldersmessig slitasje med en normal levetid. Det er en begrensning at selve dreneringen ligger under bakkenivå og ikke er tilgjengelig for inspeksjon. På boliger av denne alder må det påregnes fare for noe fuktighet i grunnmur og i betongdekket, dette fordi datidens byggeskikk ikke ble utført med tilfredsstillende fuktsikring, ved bruk av knotteplast og drenerør, lik dagens byggeskikk tilsier. Det ble også målt høye fuktverdier i kjelleretasjen, og synlig saltutslag på veggene og gulv, avflassing av maling som indikerer en mulig mangel på tettesjikt (plast) i grunnen samt problemer med dreneringen/drenerende massene. TG3, Utbedring av drenering må påberegnes i nær fremtid. Se også punkt 9.1.1 - 9.1.3

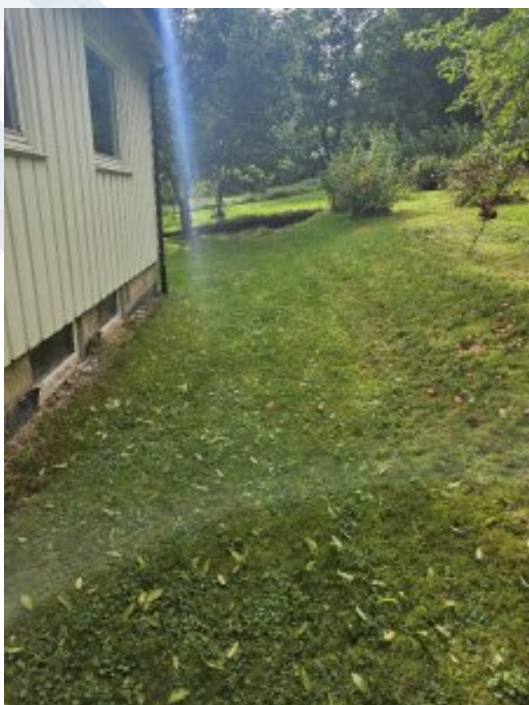
Terrenget er skrånet på langsider og tilnærmet flatt på baksiden av boligen med noe fall inn mot grunnmur stedvis. TG3 Det må påberegnes å etablere drenggrøft som føres ut til en drengskum i nær fremtid. Det er viktig at terrenget har hellingsgrad ut fra grunnmuren. Overflatevann skal hurtigst mulig vekk for å unngå unødige fuktbelastninger på utvendig fuktsikring og drenering.

**Merknader:** Overflatevann skal ikke renne mot vegg/grunnmur. Fallet ut fra bygningen skal være minimum 1:50 i en avstand på minst 3 m fra veggen/grunnmur.

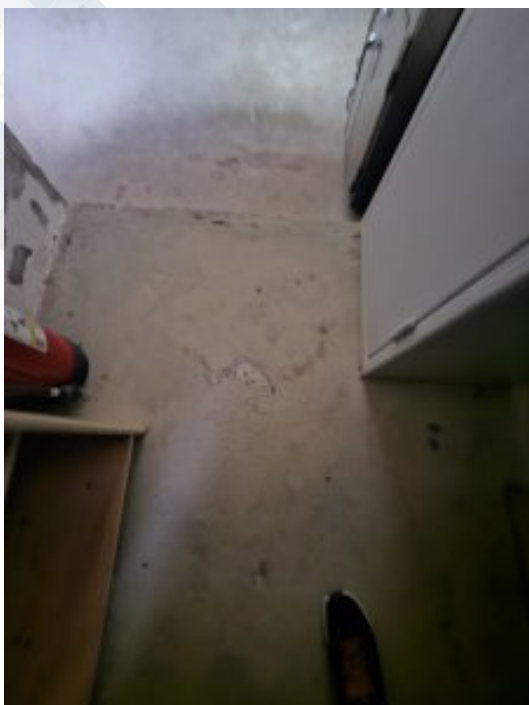
**TG 2** 9.1.3 Fuktmåling og ventilasjon

Avvik: Det ble utført fuktsøk på tilfeldig utvalgte steder på betonggulvet og yttervegger hvor det avdekkes høye fuktverdier. Dette er en indikasjon på at det ikke ligger tettesjikt til grunn og at det kan være dreneringsvikt på dreneringen rundt tilbygget fra 2000.

**Merknader:** Se punkt 1.1 drenering.

Utbedring av avflassing av maling på betongdekke og på nedre del yttervegg i kjellerbod er anbefalt i nær fremtid, men ikke ett strakstiltak da kjellerboder ikke er ett rom som brukes for varig opphold.
