# Margretehaugen 2

## 7336 MELDAL

### Tilstandsrapport

Rapportdato: 13.2.2026 (Gyldig til 13.2.2027)

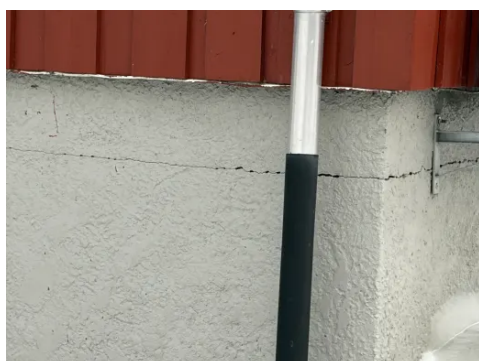
| Bygningsdel | Oppsummert begrunnelse for tilstandsgrad |
|---|---|
| Grunnmur og fundament | TG 2 er satt med bakgrunn i synlige sprekker. |

Synlig riss/ sprekke på grunnmur.

| Det er synlige sprekker i overgang grunnmur og støpt etasjeskille. Utover dette ble det ikke observert riss eller sprekker på synlige flater som vurderes å være av konstruksjonsmessig betydning. | |

For å hindre fuktinntrekk/frostspreng, anbefales en gjenpussing.

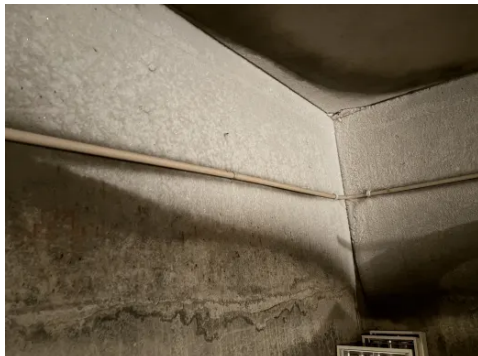
Synlig rim/ kondens på fritt eksponerte murflater i tilfluktsrommet.

Det registreres kondens ved tilfluktsrom/ oppbevaringsrom. Utover dette er det stedvis mineralutslag (salt/kalkutslag) i overflater, som indikerer at det er en fuktgjennomgang i grunnmur. Registrerte avvik vurderes ikke å være vesentlig da gulv, vegger og himling er oppført i støpt betong.

Det påviste fuktnivå gir grunn til å overvåke konstruksjonen for å se utvikling over tid, og eventuelt foreta tiltak for å unngå fuktskader.

Lagring av fuktmøfintlige varer anbefales ikke på fritt eksponerte murflater.

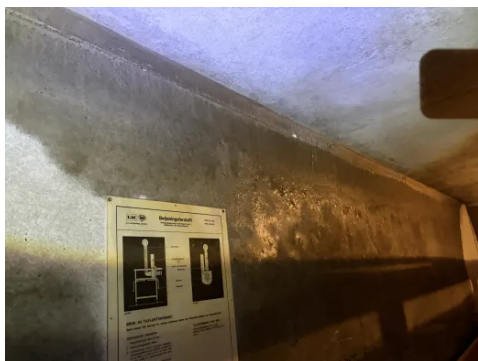
Synlig fukt/ kondens på fritt eksponerte murflater i tilfluktsrommet.

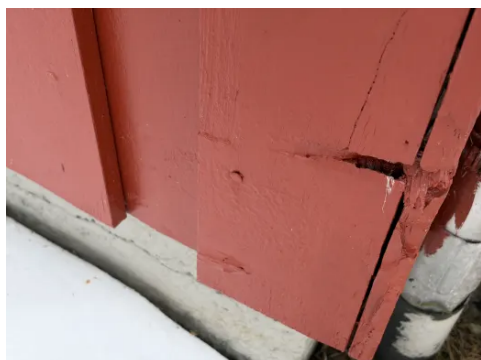
Fuktskadet kledning.

På husets værutsatte veggflater bærer kledningen preg av å være noe værslitt som en konsekvens av tidvis nedfukting og soltørking. På slike fukt og værutsatte veggflater må det påregnes hyppigere vedlikeholdsintervall. Stedvis kledning med fuktskader. Det er benyttet lusing/ klosser som musesperre bak kledning. Dette har medført stedvis redusert lufting.

Utskiftinger av enkelte bord er påregnelig.

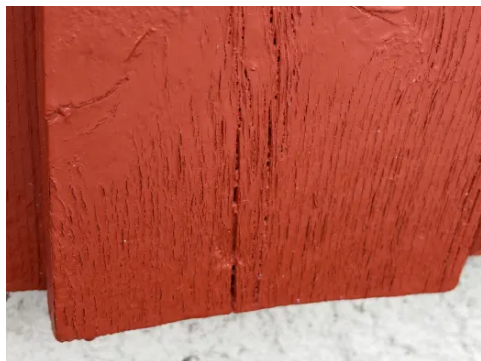
Stedvis værslitt kledning.

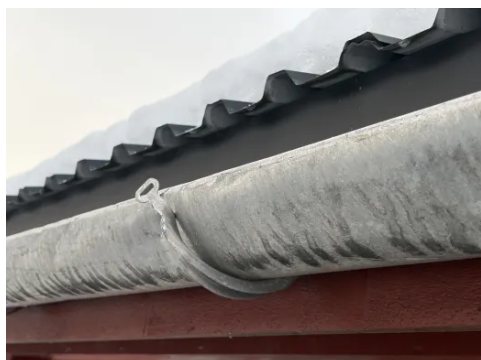
Synlige skader på takrenner/ kroker.

TG 2 er satt med bakgrunn i alder/ synlige skader.

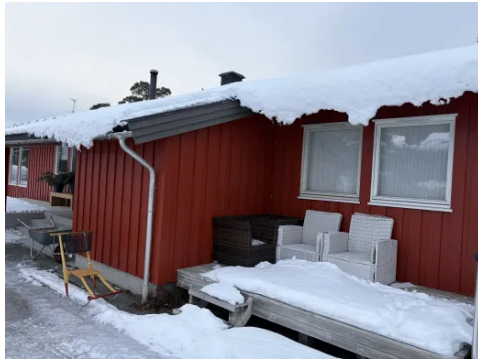
| Bygningsdel | Oppsummert begrunnelse for tilstandsgrad |
|---|---|
| Taktekking | TG 2 er satt med bakgrunn i at over halvparten av oppnådd brukstid er passert. |

| Kontroll på tak er ikke utført grunnet snø på taket. Ingen tegn på lekkasjer blir registrert, men tekkingen har nådd en alder som gjør tettheten i tiden som kommer usikker. | |

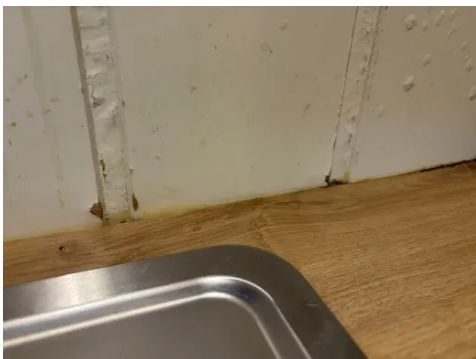
Synlige fuktmerker på panelplater ved vask.

| Det anmerkes likevel synlige fuktmerker på panelplater ved vask. Her bør det etableres kjøkkenplater for å hindre ytterligere utvikling. TG 2. | |

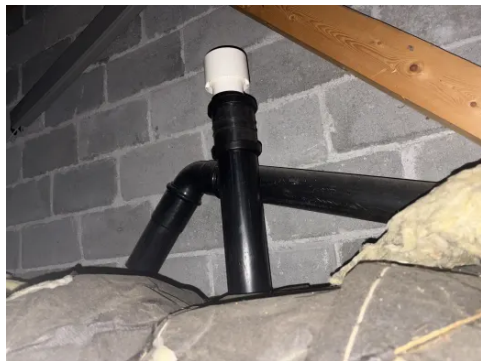
Vakuu/ durgoventil på kaldloftet

| <p>Det ble ikke registrert behov for tiltak, men avløpsanlegg har passert halvparten av forventet brukstid(25 år) og skader / lekkasjer kan oppstå.</p> <p>Lufting av avløpsnettet ikke er ført over yttertak, men avsluttes med en vakuu/ durgoventil på kaldloftet. Dette betraktes å være en sekundær løsning, men kan i de fleste tilfeller være en funksjonell løsning.</p> <p>Avløpsrør fra boligen og ut til offentlig kloakk eller septik ligger under bakken og er ikke vurdert.</p> | |

| Jevnlig tilsyn, samt vedlikehold anbefales. | |

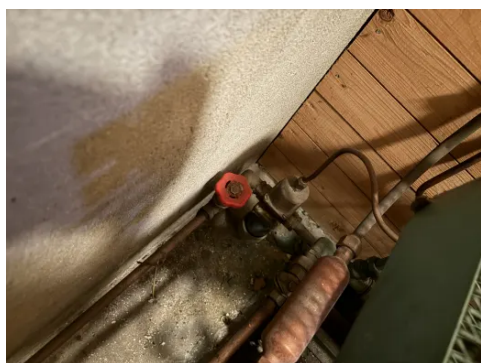
Stoppekran er plassert i sokkel/ bod. Eldre vannrør i kobber.

Det ble ikke registrert behov for tiltak, men vannrør har passert halvparten av forventet brukstid(25 år) og skader kan plutselig oppstå på anlegg av eldre årgang.

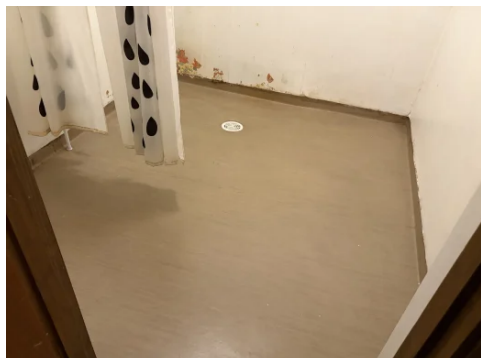
| Bygningsdel | Oppsummert begrunnelse for tilstandsgrad |
|---|---|
| Våtrom: Bad, sokkel - Overflater | TG 2 er satt med bakgrunn i slitte overflater. |

Eldre bad/ dusjrom.

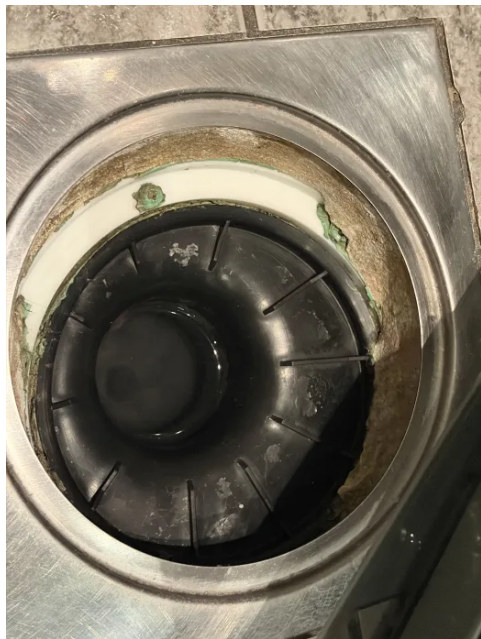
Plastsluk med spor etter membran.

Sluket er et plastsluk og ingen tegn på skader blir registrert. Kontrollen er følgelig begrenset og det forventes da at membran er benyttet som fuktsikring bak og under flis og er påført på en fagmessig god måte etter leggeanvisning.

Tilstandsgrad 2 er satt med bakgrunn i alder på tettesjikt og derav økt risiko for lekkasjer.

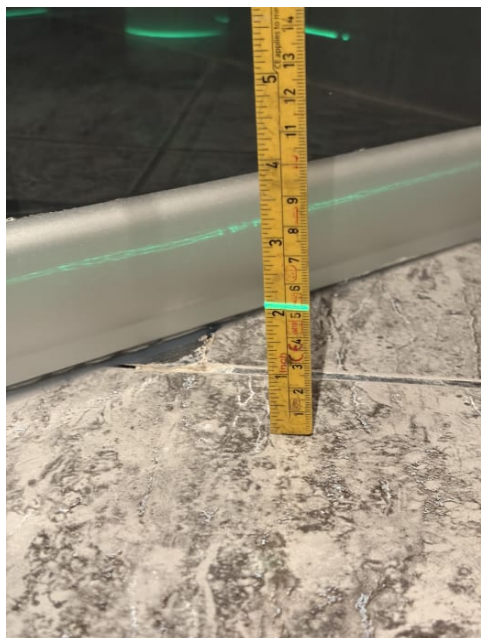
| Bygningsdel | Oppsummert begrunnelse for tilstandsgrad |
|---|---|
| Våtrom: Bad | TG 3 er satt med bakgrunn gulvskinne for dusjhjørne danner en sperre mot sluk. |

Begrenset fall og gulvskinne for dusjhjørne danner en sperre mot sluk

Det bør etableres en slisse/drensåpning slik at eventuelt lekkasjevann fra øvrige tappesteder i rommet vil ha avrenning til sluk.

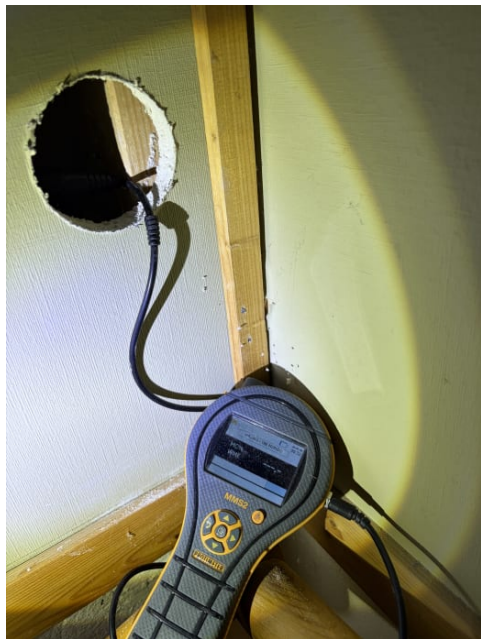
Undersøkelsen i trapperommet viser ingen tegn til skader eller fukt i konstruksjonen.

Det er foretatt hulltaking med 73 mm hullbor fra tilstøtende rom/ trapperom. Undersøkelsen viser ingen tegn til skader eller fukt i konstruksjonen.

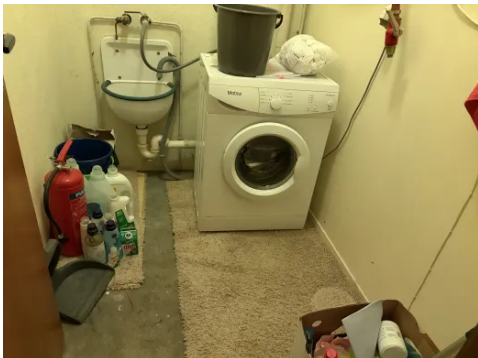
Vaskerom er fra byggeåret og har malt overflate på gulv og malt overflate på vegger. Malt overflate i himling. Utstyrt med opplegg for vaskemaskin, skyllekum og naturlig avtrekk. Eventuelt sluk ble ikke registrert, men kan ligge under vaskemaskin.

Vaskerommet holder ikke dagens krav til våtrom, men forholdet vil likevel ikke medføre vesentlig risiko for skader. Dette grunnet at rommet ikke er tiltenkt regelmessig bruk av fritt vann på overflater. Vaskerommet vurderes til å utfylle sin funksjon, dagens bruk tatt i betraktning.

Tilstandsgrad 2 er satt med bakgrunn i alder på tettesjikt og derav økt risiko for lekkasjer.
