# Tilstandsrapport

Fritidsbolig

Ringnesveien 9, 1960 LØKEN

Befaringsdato: 17.09.2025

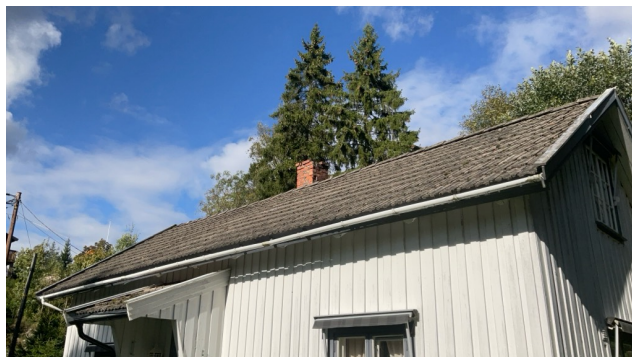
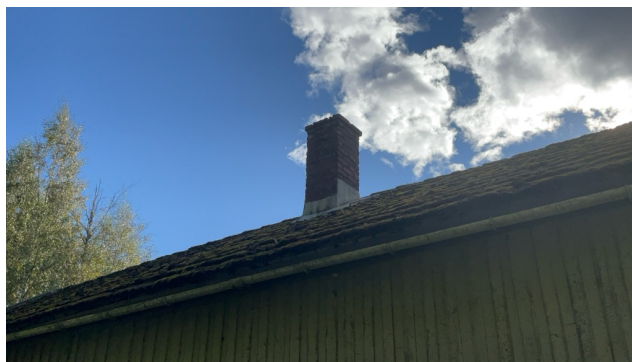
- Når takteking og undertak begynner å bli gamle, øker risikoen for lekkasjer, noe som kan føre til omfattende og kostbare reparasjoner av underliggende konstruksjoner dersom en ikke foretar tiltak på konstruksjonene før dette oppstår.
- Tidspunkt for utskiftning av takteking nærmer seg.
- Tidspunkt for utskiftning av undertak nærmer seg.

- Andre tiltak:

Beslag, takrenner mv. bør skiftes ut når taktekingen skal skiftes ut. Det bør etableres snøfangere på taket.

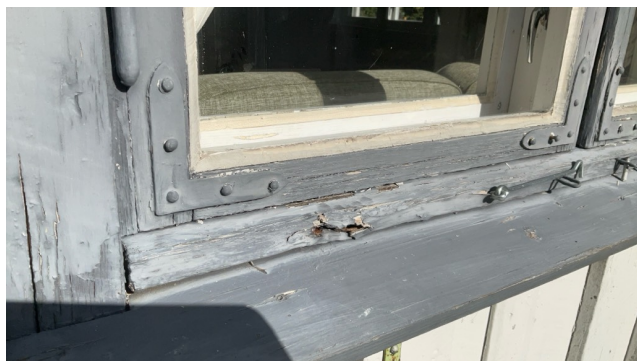
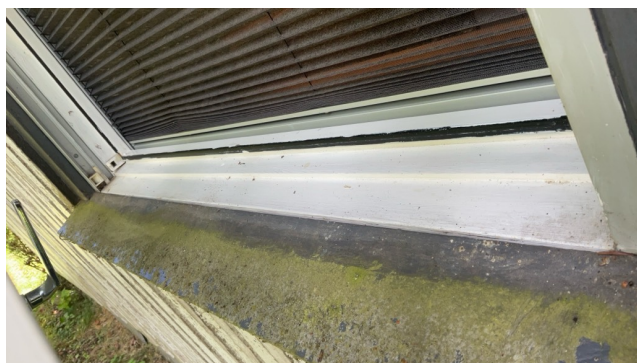
- Det er påvist avvik rundt innsettsdetaljer.
- Det er påvist noen glassruter som er punktert eller sprukne.
- Det er påvist vinduer med fukt/råteskader.
- Karmene i vinduer er slitte og det er sprekker i treverket.

- Det må påregnes noe vedlikehold og at enkelte vinduer må skiftes ut.
- Vinduer med punkterte/sprukne glass må påregnes skiftes ut, enten hele vinduet eller kun selve glassene.
- Det må foretas lokal utbedring.
- Vinduer med råteskader må erstattes med nye.

**Kostnadsestimat: 50 000 - 100 000**

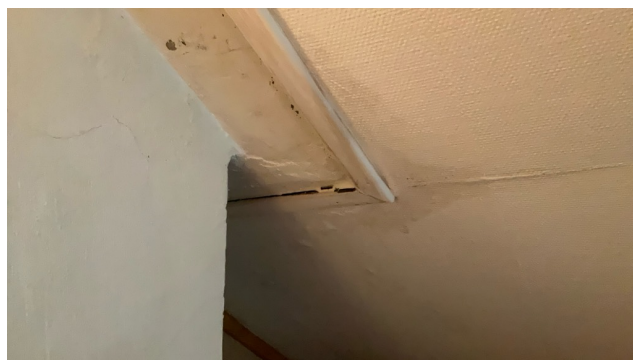
- Det er påvist fuktskader på overflater.

Det er merket etter lekkasje ved pipe i himlingen i 2. etasje.

Fuktskjolder/fuktskade i himling ved pipen i 2. etasje.

- Gjennomføre ytterligere undersøkelser og foreta utbedring av skade.

Det må gjøres lokal utbedring.

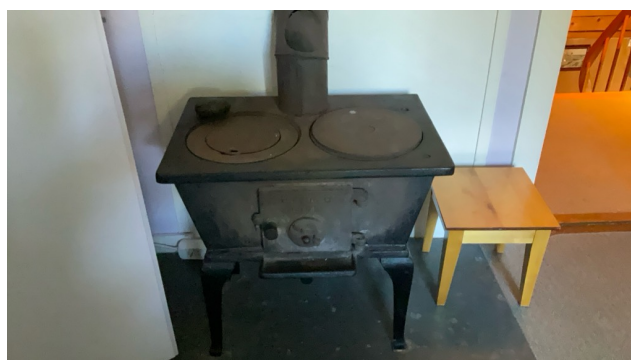
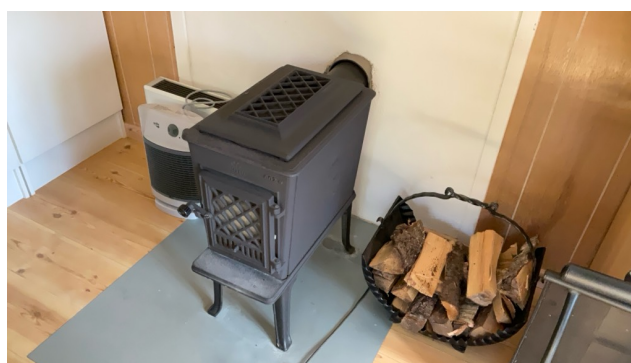
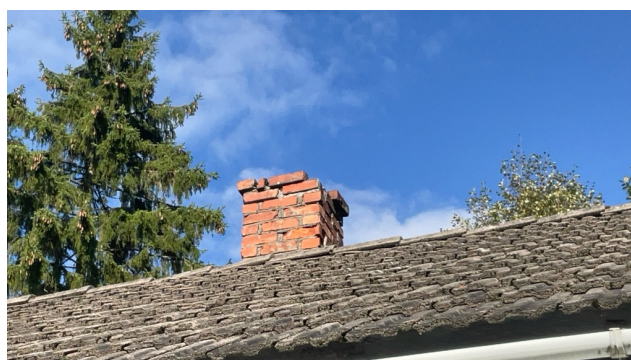
- Avstanden mellom ildstedet og brennbart materiale er for liten.
- Det er avvik:
- Mer enn halvparten av forventet brukstid er passert på pipe.

Avviket på avstand gjelder vedovnen i 2. etasje.

Pipe over tak har slitasje, skader/løse mursteiner.

- Det bør foretas nærmere undersøkelser av pipeløp.
- Større avstand til brennbart materiale må lages.
- Tiltak:

Pipen må utbedres/mures på nytt over taket.

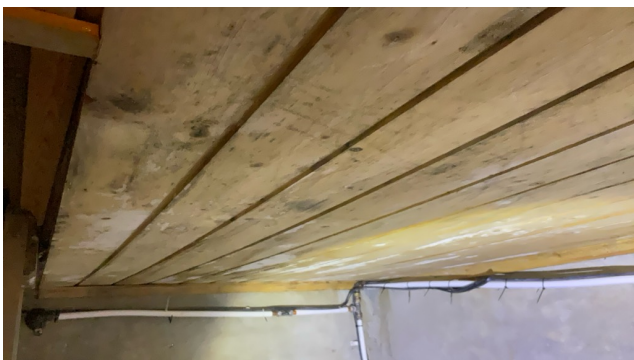
- Det er påvist indikasjoner på noe fuktgjennomtrenging i kjellergulv.
- Det er påvist indikasjoner på noe fuktgjennomtrenging inn i kjellermur.
- Det er høy luftfuktighet i kjelleren med stor fare for en skadeutvikling

Kjellerrommet har høy luftfuktighet og er dårlig ventilert.

Det er svertesopp i trepanel i himling pga. fuktig miljø.

- Konstruksjonene må sikres mot råte, sopp og skadedyr.
- Det påviste fuktnivå gir grunn til å overvåke konstruksjonen jevnlig for å se utvikling over tid, og eventuelt foreta tiltak for å unngå fuktskader.

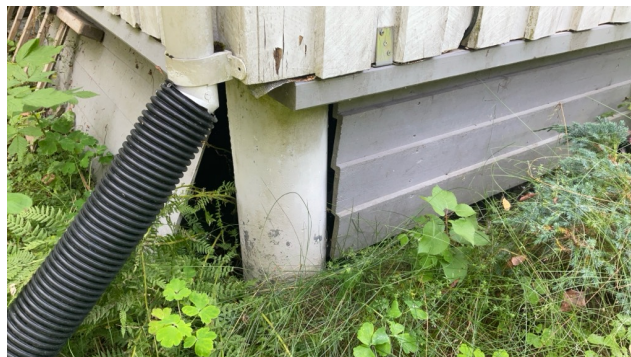
- Det mangler, eller på grunn av alder er det sannsynlig at det mangler, utvendig fuktsikring av grunnmuren ved kjeller/underetasje.
- Mer enn halvparten av forventet levetid på drenering er overskredet.

- Tiltak for redrenering rundt boligen kan ikke utelukkes.
- Fuktsikring av muren må etableres inkl. klemlist.

Bør undersøkes nærmere og utbedres.

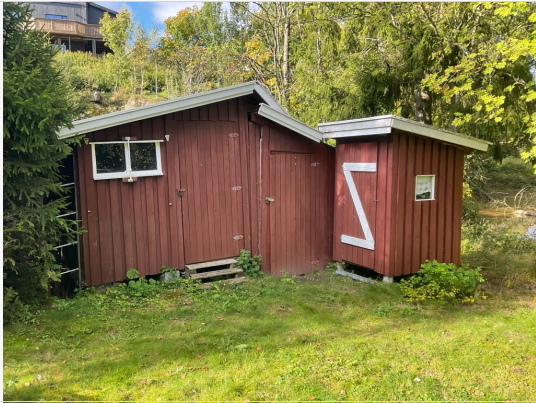
Bygningen har skjevheter, skader og et vesentlig behov for rehabilitering.
