Tilstandsrapport

Boligbygg med flere boenheter

Romsåskroken 1 , 4580 LYNGDAL

Befaringsdato: 09.04.2026

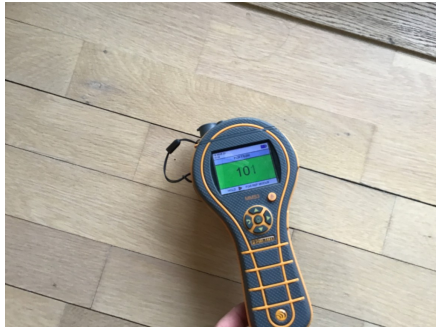
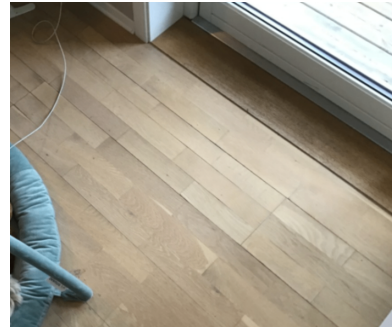
TG 1 Overflater

Det er registrert oppsprekking i parkett ved balkongdør. Ved kontroll med fuktindikator er det ikke påvist forhøyede fuktverdier på befaringstidspunktet. Forholdet vurderes å være av overflatemessig karakter, og kan ses i sammenheng med normal bruk og slitasje, herunder utleiebruk.

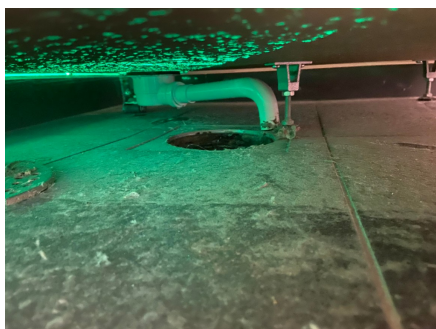
TG 1 Sluk, membran og tettesjikt

Det er plastsluk og smøremembran med ukjent utførelse.

Påpeker at smøremembran ikke kan besiktiges, tilstandsgrad er satt med basis i alder og enkelte observasjoner ved befaring, dokumentasjon for utførelse og produkt bør innhentes dersom dette eksisterer.

Sluk i gulv er plassert under dusjkabinett. Tilkomst for kontroll og rengjøring av sluket er mulig ved demontering av bunnlist på dusjkabinettet.

Det anbefales jevnlig rengjøring og kontroll av sluket for å sikre tilfredsstillende funksjon og redusere risiko for tilstopping og luktproblemer. Dette gjelder både sluk i gulv og sluk i dusjkabinett.

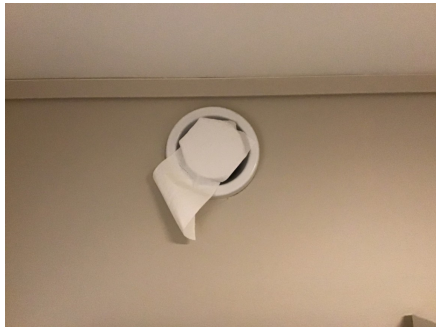
TG 1 Ventilasjon

Det er balansert ventilasjon.

På befaringdagen er det registrert at avtrekk fungerer som normalt

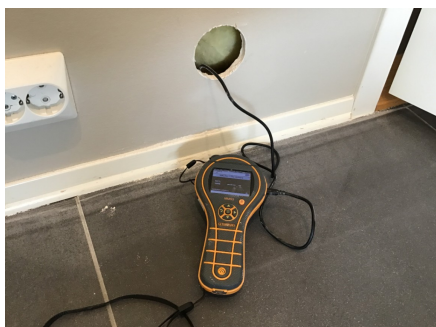
Tilliggende konstruksjoner våtrom

Hulltaking er foretatt uten å påvise unormale forhold. Fuktkvotemåling (vekt%) i konstruksjonen ble målt til under 6. Hulltaking er foretatt ved/i Skillevegg mellom bad og gang.

Det er ikke foretatt hulltaking i skillevegg mot våtsone ved dusj, hvor risikoen for eventuell fuktpåvirkning normalt vurderes å være størst. Dette skyldes etablert våtsone, begrenset tilkomst fra vaskeromsside samt at konstruksjonen grenser mot naboileilighet.

Eventuelle fuktskader eller avvik andre steder i tilhørende konstruksjoner kan derfor ikke utelukkes uten destruktive tiltak.
