Tilstandsrapport

Enebolig

Lenes ås 17, 3970 LANGESUND

Rapportdato: 20.03.2025

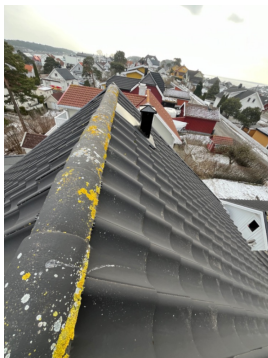
Noe mose, spesielt på vestsiden av taket

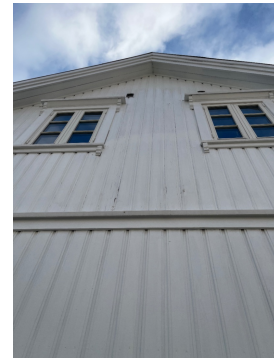
1. Ytterkledning har sin funksjon med manglende lufing og fungerer. Men man skal være klar over at kondens og fuktighet som kan oppstå bak kledning, ikke vil kunne luftes ut og føre til fukt/råte-skader på sikt. Symptomer kan oppstå ved endret bruk i forhold til dagens.

Vegg mot nord trenger vedlikehold

3. Eiendommens ytterkledning bør males i nær fremtid for å forhindre forkorting av levetiden.

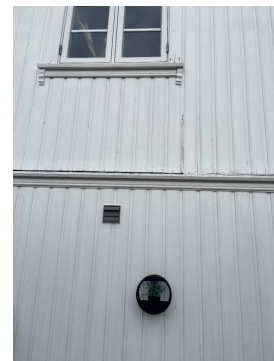
Vegg mot sør trenger vedlikehold

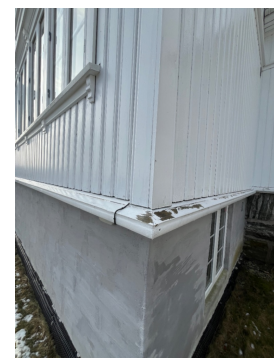
2. Det burde være minimum 6mm klaring mellom omramming og vannbrett. Ved mindre klaring en dette kan det føre til at vann bli «stående» på grunn av overflatespenningen i vannet og påføre ekstra fuktbelastning på belistningsbord og kledning, som vil suge til seg dette vannet.

Avflasket maling på vannbrett.

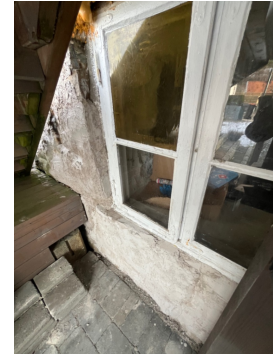
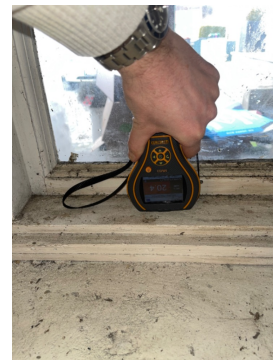
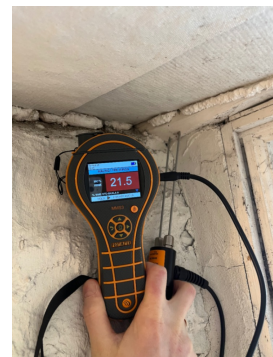
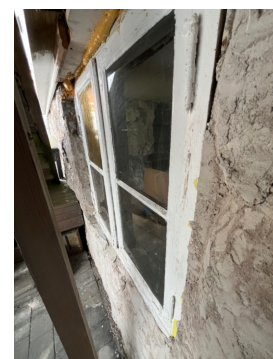
- Karmene i vinduer er slitte og det er sprekker i trevirket.
- Trevirket i vinduene har stedvis høyt fuktnivå.

Vinduet er fra byggeår og tidspunkt for utskifting nærmer seg.
Det er registret høye fuktnivåer i karm og rundt vinduet. (Må sees i sammenheng med drenering og terrengforhold)

Ved fuktmåling rundt eldre trevindu i kjeller ble det påvist høye verdier (Fukt%) fra 20,4%-21.5%. Dette må sees i sammenheng med punkt for «rom under terreng».

Det er fare for soppangrep ved fukt-% over 18-20%
Metningspunktet for fuktighet i treverk er ca. 30%

Vinduet bør byttes da det er tegn til begynnende råteskader. Vinduet er også av eldre standard og lever ikke opp til dagens standard med tanke på isolering.

Kostnadsestimat: 10 000 - 50 000

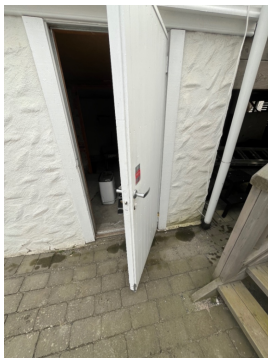
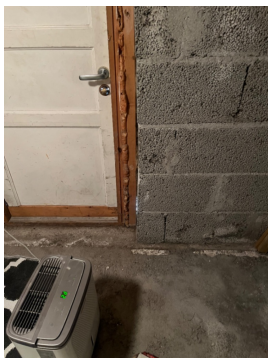
- Det er påvist avvik rundt innsettingsdetaljer.
- Det er påvist utetthet/åpning mellom dørblad og dørkarm. Dvs. at kaldtrekk kan oppstå.
- Karmene i dører er værslitte utvendig og det er sprekker i trevirket.

Spalte med lys synlig mellom monteringsramme og veggen døren er montert i

Døren er av eldre årgang og bør vurderes byttet.

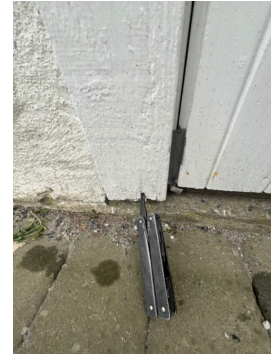
Det er påvist påbegynnende råteskade i bunn av utvendig belistning. Denne ligger helt ned mot bakken. Døren står helt ned mot terreng.

Trevirke som står for nærme utvendig terreng kan trekke til seg fuktighet og over tid utvikle fukt- og råteskader.

Påbegynnende råteskade nederst i belistning.

Skadet belistning bør skiftes.

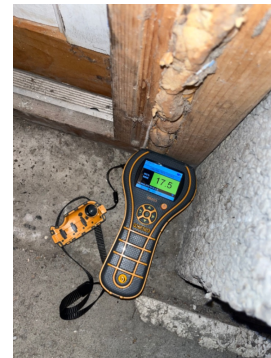
Noe forhøyet fukt-% målt i bunn fra innersiden der belistning er skadet.

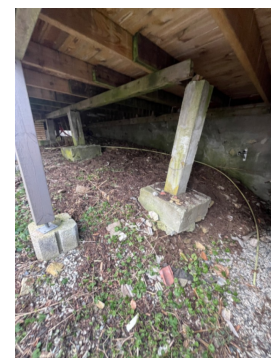
Det må gjøres nærmere undersøkelser rundt understøttelsen av balkongen. Det er etablert en pilar på «utsiden» av den sviktende pilaren som bærer ytterkanten av balkongen.

Sviikt i akkurat denne pilaren antas å gå ut over stivheten i bjelkelaget til balkongen, ved høy belastning over tid kan det i værste fall føre til fullstendig sviikt.

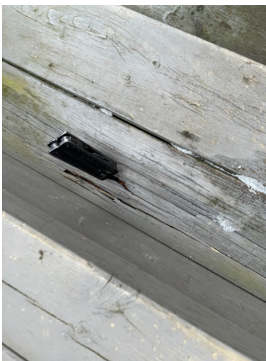
Det er råteskade nederst i trappen opp til inngangspartiet.

Råteskader svekker treverket slik at man kan risikere å trække gjennom og skade seg/falle.

Råteskade i trappetrinn

- Råteskadede konstruksjoner må skiftes ut.

Kostnadsestimat: Under 10 000

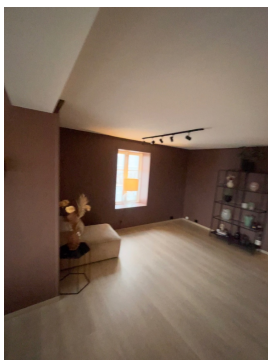
- Målt høydeforskjell på over 20 mm innenfor en lengde på 2 meter. Tilstandsgrad 3 gis med bakgrunn i standardens krav til godkjente måleavvik.
- Målt høydeforskjell på over 30 mm gjennom hele rommet. Tilstandsgrad 3 gis med bakgrunn i standardens krav til godkjente måleavvik.

I spisestue/kjøkken er det målt 36 mm høydeforskjell fra hjørnet ved bad til cirka midt på gulvet ved spisestuebord under bærelinje(TG3). det er ellers målt lokale avvik over 2m på 15 mm.

Største avvik i første etasje fra overgang til «ny» forlengelse av stuen og gammel del.

Det må være opp til den enkelte å vurdere nødvendigheten av å utbedre avvikene da det dreier seg om estetikk og egne preferanser. Høydeforskjeller kan for noen være merkbart når man beveger seg på gulvet.

Kostnadsestimat: Ingen umiddelbar kostnad

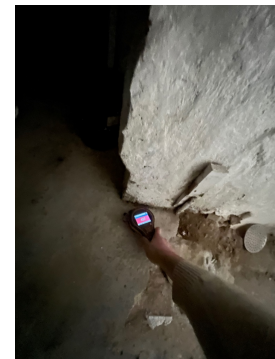
- Det er påvist fuktighet i oppforet tregulv i underetg/kjeller, og det er derfor ikke foretatt hulltaking.
- Det er påvist synlige fukt/råteskader i treverk i underetg./kjeller, hulltaking er derfor ikke nødvendig
- Det er høy luftfuktighet i kjelleren med stor fare for en skadeutvikling

Det er påvist høye fuktverdier flere steder i gulv og vegger ved hjelp av overflatefuktsøk. Det er synlig oppsug av fuktighet fra grunn og tilstøtende terreng i bunn av vegger og på gulv.

«Rødt» utslag på overflatefuktsøk

Generelt bør det sørges for god gjennomlufting av kjellerrommet slik at fuktighet blir luftet ut kontinuerlig.

Kostnadsestimat: 10 000 - 50 000

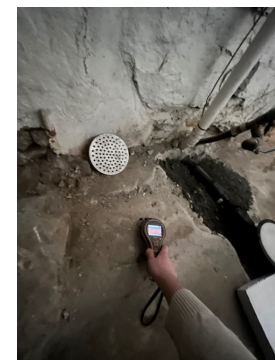
«Rødt» utslag på overflatefuktsøk

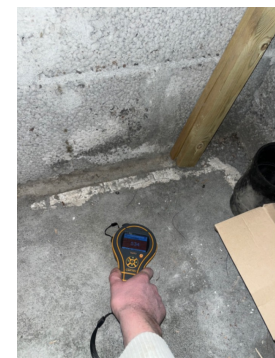
Gulv ved kjellerdør

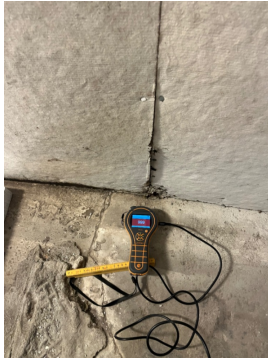
Målt på gulv mot vegg til innredet kjellerrom til venstre for varmtvannstank

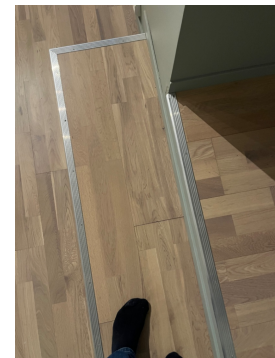
Konsekvensen av så mye bevegelse i gulvet er at parketten vil gå fra hverandre i skjøter slik den har begynt å gjøre.

Svikt i trinn

Det må undersøkes om det mangler understøttelse på midten av trinn ved å fjerne hjørnelister og ta opp gulvet for deretter å undersøke konstruksjonen.

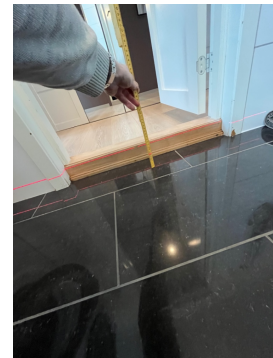
Motfall mot dør

Kostnadsestimat gjelder kun demontering rundt dørterskel og undersøkelse for å påvise membran med oppkant >25mm over top sluk.

Kostnadsestimat: Under 10 000

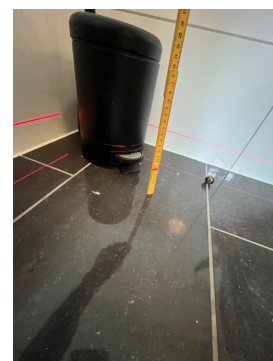
Motfall mot hjørnet ved vannfordelerskap

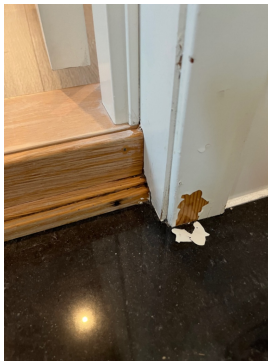
Avflassing av maling og noe tegn til fuktskadede ved dør

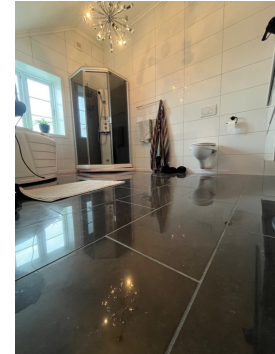
Vindu plassert i tilknytning til våtzone for både badekar og dusj

Det må innhentes dokumentasjon rundt utførelsen i våtzone eventuelt må man fjerne lister og foringer rundt vindu for å gjøre nærmere undersøkelser rundt tettesjikt.

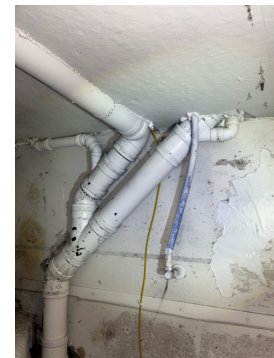
Avløpsrør av plast

Det nærmer seg tid for rørfornyng med nye/rehabiliterede rør ut til offentlig avløpsnett.

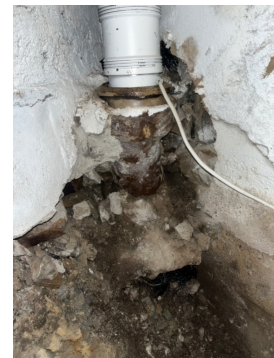
Det bør føres jevnlig tilsyn med anlegget slik at man tidlig kan oppdage eventuelle lekkasjer. Slitasje over tid på rør og overganger kan føre til plutselig lekkasje som kan påføre skader på annen konstruksjon. Støpejernsrør kan med tiden svekkes slik at røret kollapser helt.

Overgang mellom støpejern og plast.

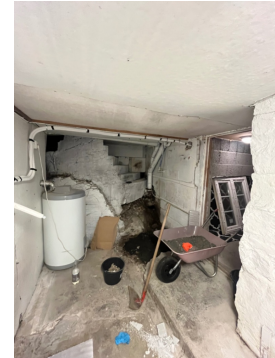
bereider i uinnredet kjellerrom.

1. Det bør etableres tilfredsstillende avrenning eller lekkasjesikring. Lekkasjevann og avrenning fra berederen vil sannsynlig trekke ned i grunn og føre til ytterligere økt fuktpåkjenning i rommet.

2. Fast tilkobling med bryter må etableres. Det er økt risiko for varmgang og branntilløp ved tilkobling via vanlig stikkontakt.

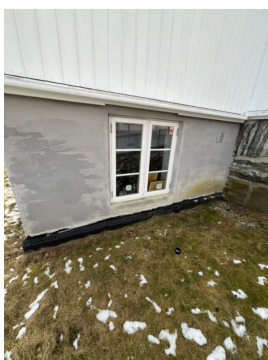
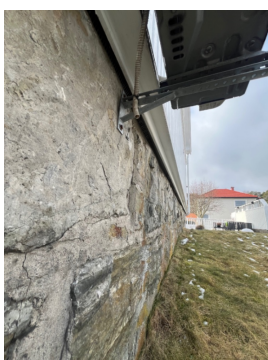
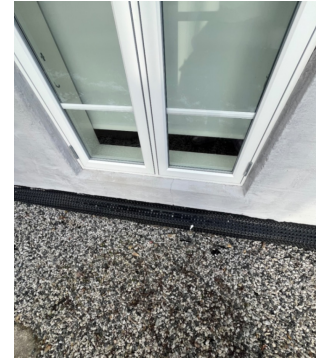
Riss under vindu

Eldre mur bør overvåkes nøye og det bør påregnes løpende vedlikehold.

Riss under vindu må utbedres. Riss i betong/puss kan trekke til seg fuktighet som kan vandre inn i konstruksjonen og før til ytterligere sprekkdannelse.
