# Tilstandsrapport

Enebolig

Varmdalsvegen 168, 7039 TRONDHEIM

Befaringsdato: 03.07.2025

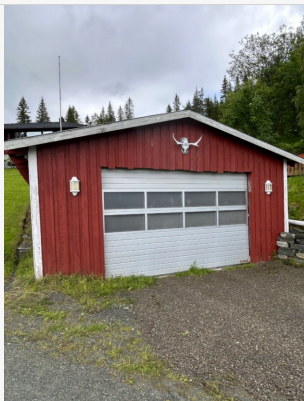
## Garasje

Det er støpt gulv og deler av vegger/grunnmur. Over grunnmur er vegger oppført i tre med utvendig stående kledning. Taket har saltaksform og er tekket med metallplater. Det er etablert en leddport. Garasjen er aldriingsslett og det registreres fuktinntrekk i garasjen. Tiltak må påregnes. Garasjen er ikke videre vurdert.
