Tilstandsrapport

Enebolig

Mjølnerveien 2 , 1746 SKJEBERG

Befaringsdato: 10.03.2026

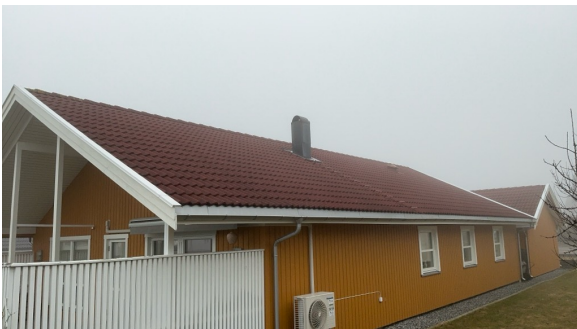
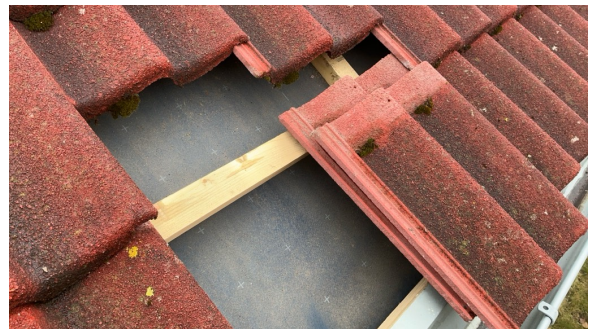
Taktekking

Taktekkingen er av betongtakstein. Taket er besiktiget fra takfot i stige.

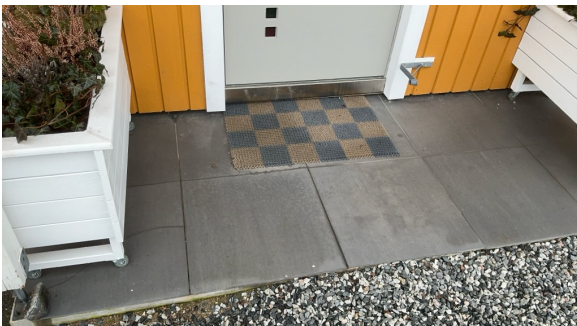
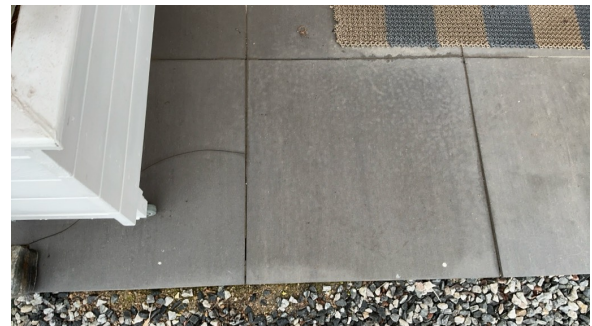
TG 2 Utvendige trapper

Repos i betongkonstruksjon med fliser.

Løse fliser og fuger.

Utbedre med nye fliser.

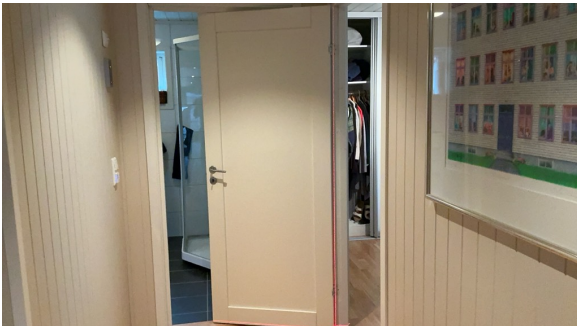
! TG 2 Innvendige dører

Dører er ikke montert rett. Dørblad går opp av seg selv om msn ikke lukker helt.

Behov for justering.

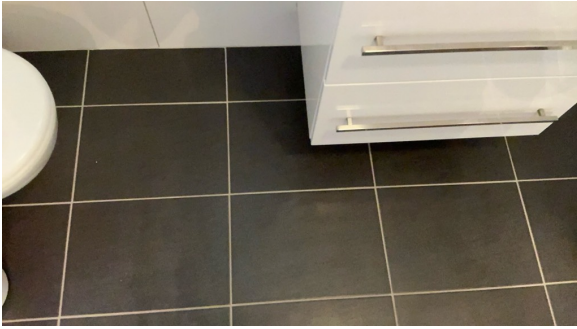
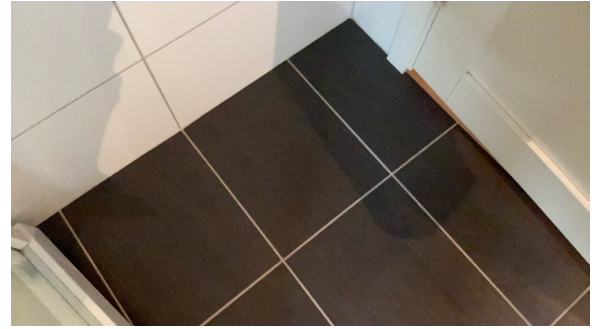
! TG 2 Overflater Gulv

Gulvet er flislagt. Rommet har elektriske varmekabler.

- Det er påvist at noen fliser har bom (hulrom under).

- Selv om bom eller hull lyd ikke alltid er et umiddelbart problem, bør det overvåkes nøye før eventuell utvikling i sprekker i flisfuger e.l. oppstår. Dette må en foreta tiltak for, for å begrense utviklingen.

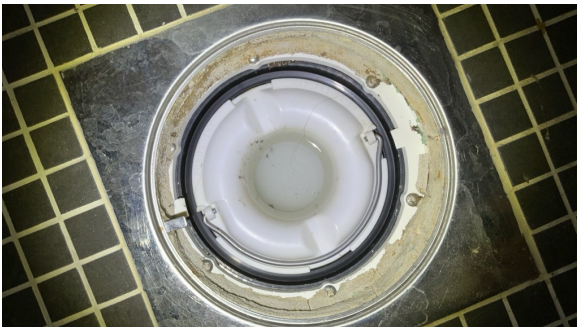
⚠ TG 2 Sluk, membran og tettesjikt

Det er plastsluk og smøremembran med ukjent utførelse.

- Mer enn halvparten av forventet brukstid er passert på membranløsningen.

Ingen dokumentasjon på membrans arbeider.

- Overvåk tilstanden jevnlig. For å få tilstandsgrad 0 eller 1 må tettesjiktet skiftes ut, men tidspunktet for når dette er nødvendig er vanskelig å si noe om.

Innhent dokumentasjon om mulig.

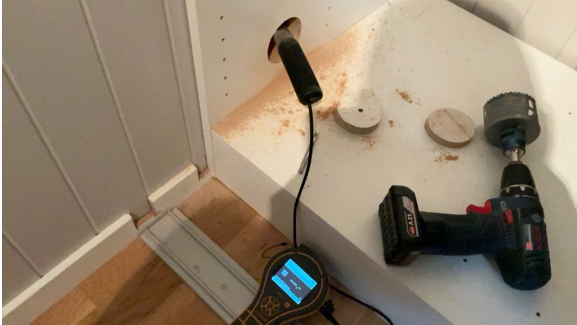
⚠ TG 0 Tilliggende konstruksjoner våtrom

Hulltaking er foretatt uten å påvise unormale forhold.

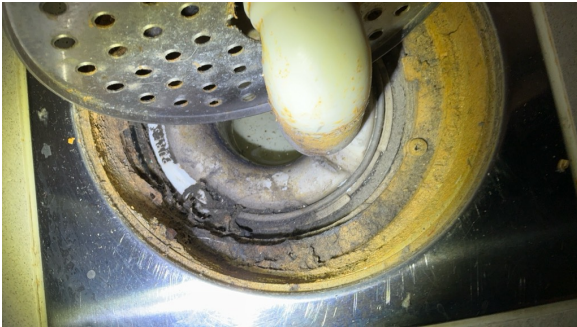
TG 2 Sluk, membran og tettesjikt

Det er plastsluk og smøremembran med ukjent utførelse.

- Mer enn halvparten av forventet brukstid er passert på membranløsningen.

Ingen dokumentasjon på membrans arbeider.

- Overvåk tilstanden jevnlig. For å få tilstandsgrad 0 eller 1 må tettesjiktet skiftes ut, men tidspunktet for når dette er nødvendig er vanskelig å si noe om.

Innhent dokumentasjon om mulig.

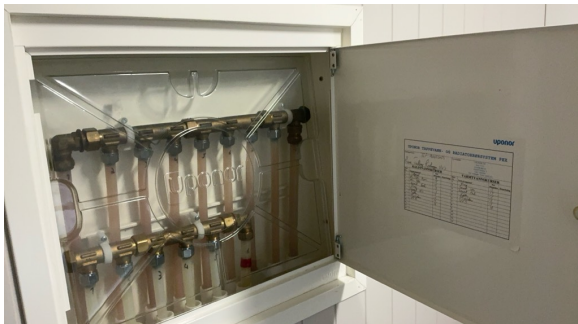
TG 2 Vannledninger

Innvendige vannledninger er av plast (rør i rør). Det er besikttet i rørskap.

- Det mangler tettemuffer i enden av varerør på rør-i-rør-system.

- Det må monteres tettemuffer i enden av varerørene.

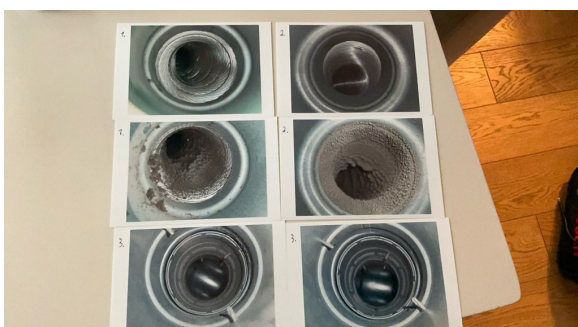
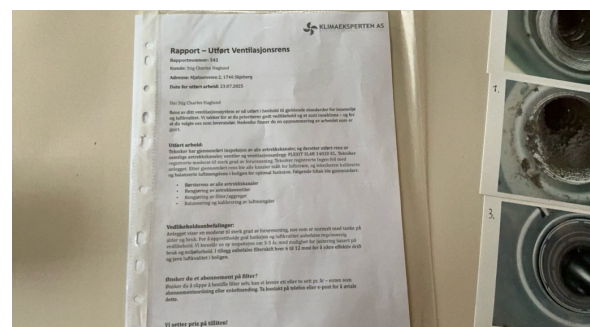
TG 1 Ventilasjon

Boligen har balansert ventilasjon. Hatt kanalrens sommer 2025.

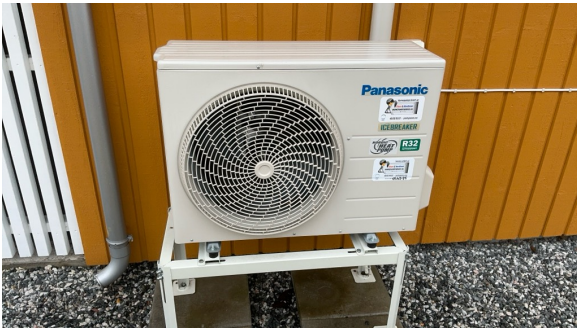
TG 1 Varmesentral

Det er installert varmepumpe. Nylig hatt service.

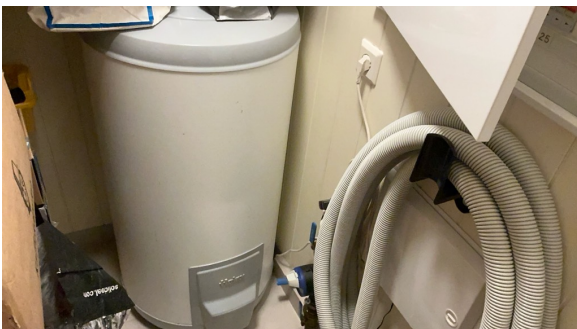
TG 2 Varmtvannstank

Varmtvannstanken er på ca. 200 liter.

- Det er ikke påvist tilfredsstillende el-tilkobling av varmtvannstank iht. gjeldende forskrift.

Det var vanlig å koble varmtvannsbereder i stikkontakt når denne varmtvannsberederen ble tilkoblet. I dag er det krav om at nye varmtvannsberedere med effekt på 1500 W eller mer skal være fast tilkoblet.

- Det bør etableres tilfredsstillende el-tilkobling etter gjeldende forskrift.

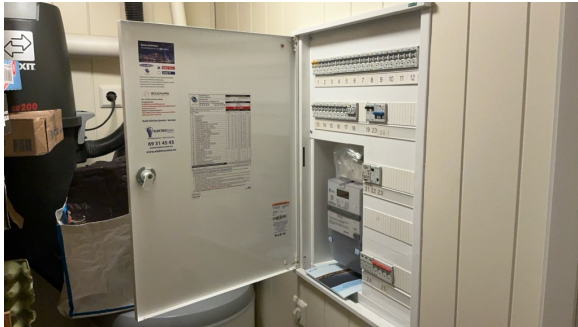
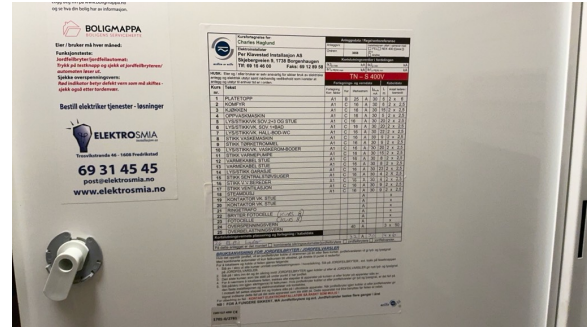
Elektrisk anlegg med 40 A hovedbryter, overspenningsvern og jordfeilautomater.

Ja Det er ikke foretatt kontroll av det elektriske anlegget i løpet av de siste 5 årene. Det anbefales en gjennomgang av en registrert elektroinstallasjonsvirksomhet.
