# Tilstandsrapport

Boligbygg med flere boenheter

Drognesjordet 6, 2150 ÅRNES

# gnr. 169, bnr. 361, snr. 4

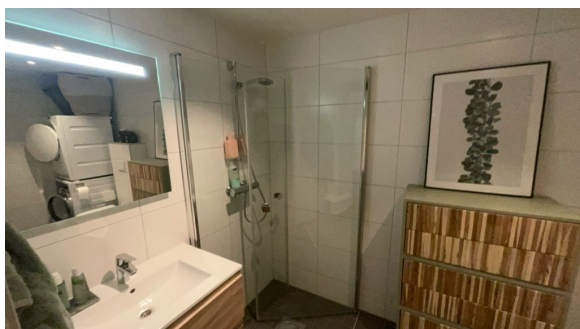
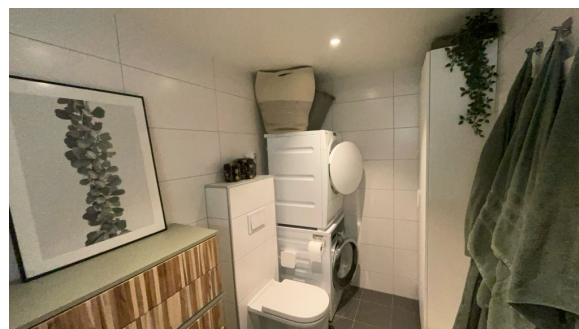
### 1 ETASJE > BAD

Aktuell byggeforskrift er teknisk forskrift 2017. Dokumentasjon: ingen dokumentasjon.

Bad med flisbelagte flater og gulvvarme, vegghegt toalett, servant, dusj og opplegg for vaskemaskin. Lys glatt innredning.

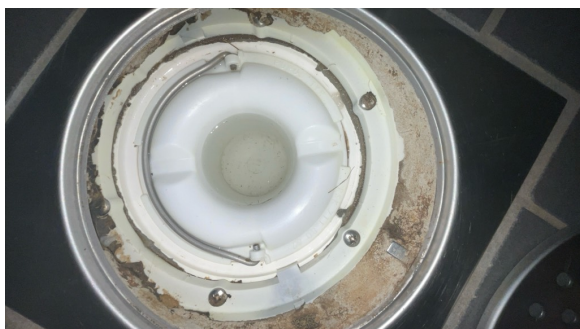
### 1 ETASJE > BAD

## TG 1 Sluk, membran og tettesjikt

Det er plastsluk og ukjent tettesjikt/membran.

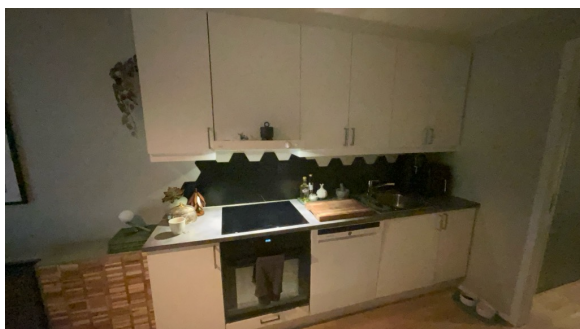
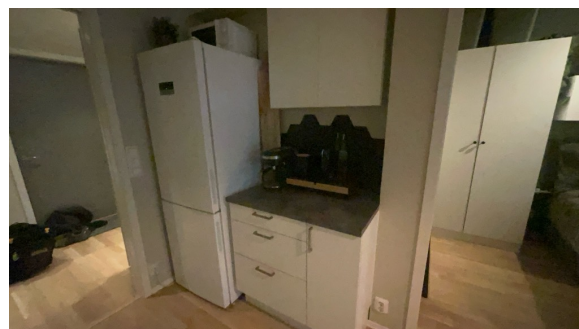
## 1 ETASJE > STUE/KJØKKEN

### TG 1 Overflater og innredning

Hvitt glatt kjøkken med laminert benkeplate. Plate samt lys mellom over og underskap. Integrert induksjons koketopp og komfyr. Oppvaskkum og opplegg for oppvaskmaskin.

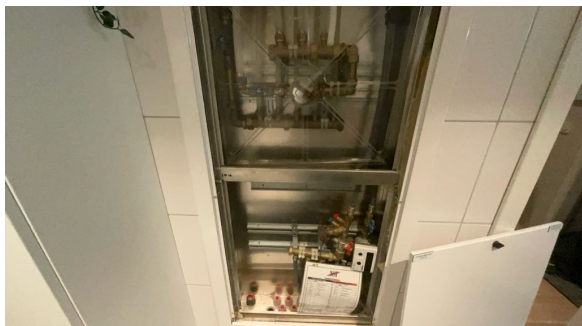
## TG 1 Avløpsrør

Det er avløpsrør av plast. Det er ikke påvist feil ved anlegget, men merk at takstingeniør ikke er VVS fagmann og kontrollen er begrenset til det visuelle. Egen kontroll med vvs fagkyndig anbefales. Kun vurdert konstruksjoner med nær tilknytning til boligen, da dette er sameiets ansvar.

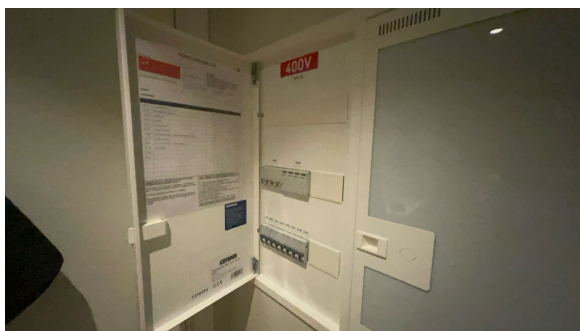
Automatsikringer, skap plassert i gang

12. Foreta en helhetsvurdering av det elektriske anlegget, dets alder, allmenne tilstand og fare for liv og helse. Bør det elektriske anlegget ha en utvidet el-kontroll?

Nei

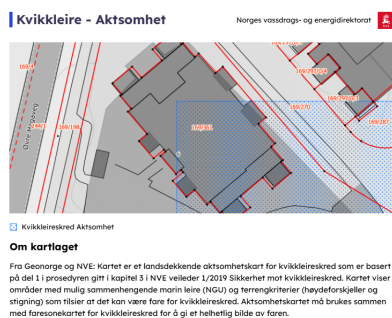
### TG 2 Terrengforhold

Opparbeidet tomt rundt boligen.

- Eiendommen ligger i rasfarlig/skredutsatt område.

Boligen ligger innenfor faresoner i henhold til sonekart.

- Ytterligere undersøkelser anbefales.

Det anbefales undersøkelser angående hyppighet og risiko for flom og ras innenfor berørte områder. Konsekvens er at ras kan oppstå som berører eiendommen.
