# Einar Øfstis veg 39 7033 TRONDHEIM

## Tilstandsrapport Eierskifte

Boligtype: Leilighet i flermannsbolig  
Byggeår: 1967  
BRA: 46 m<sup>2</sup>  
BRA-i: 41 m<sup>2</sup>  
Rapportdato: 29.10.2025 (Gyldig til 29.10.2026)

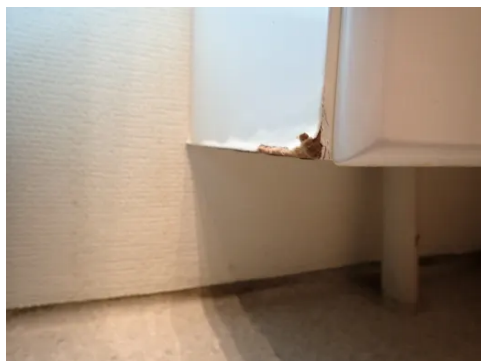
Fuktskader på nedre del av baderomsinnredning.

| Oppsummering av sanitærutstyr | TG-2 |
|---|---|
| Det er fuktskader pga vannsøl, på baderoms innredningen. | |
| Tilstandsgrad 2 er satt med bakgrunn i fuktskade på innredning. | |

| Oppsummering av sanitærutstyr | TG-2 |
|---|---|
| Utbedring/utskifting av innredning må påregnes. | |
