# TILSTANDSRAPPORT

Enebolig

Mathias Lunds gate 11  
7506 STJØRDAL  
5035/102/0/482/0/0

24.10.2025

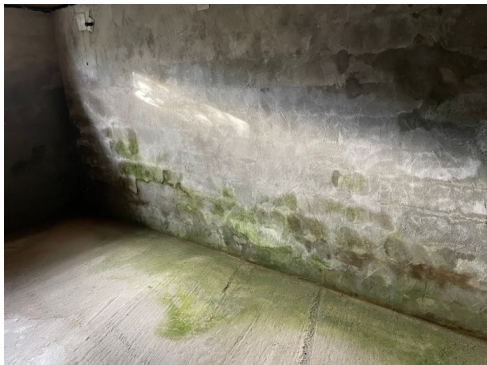
Dreneringen ligger under bakkenivå uten tilgang til inspeksjon. Tilstandsgraden settes ut i fra at det er påvist fuktgjennomtrenging i kjellergulv/grunnmur samt kalk- og mineralutslag, og at godt over halvparten av forventet levetid på bygningsdelen er oppbrukt.

Algevekst

Tiltak for redrenering rundt boligen må påregnes i nærmeste fremtid, men tidspunktet for når dette bør/må gjennomføres er ikke eksakt. Endring av kjellerens bruk vil kreve strakstiltak med drenering/utvendig fuktsikring.

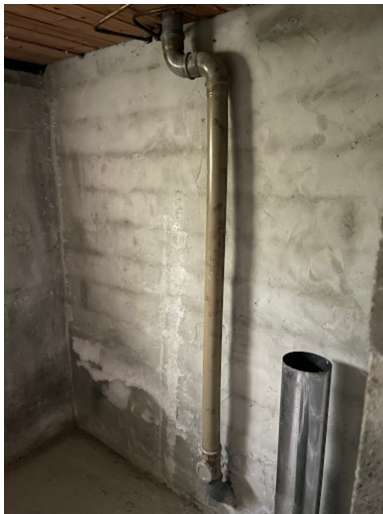
Kalk - og mineralutsalg

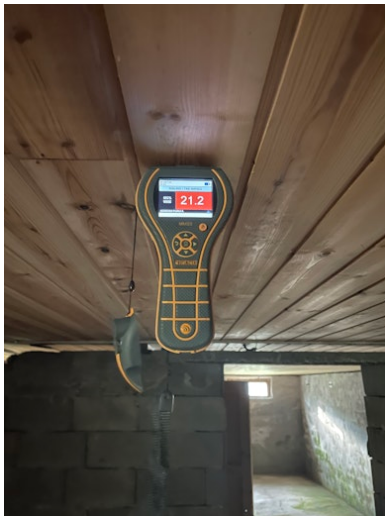
Det er foretatt fuktmåling i bjelkelag, det registreres forhøyde fuktverdier i treverket, 21 vektprosent.

Det ble avdekket symptomer på svikt i drenering/fuktsikring.  
Manglende ventilering av rommene under terrenget ble avdekket. Tiltak er påregnelig.  
Det er saltutslag på vegger noe som indikerer fuktvandring.

Tiltak for økt ventilering av kjellerarealt anbefales.
