# Tilstandsrapport

Enebolig

Kilebuveien 37, 1870 ØRJE

Befaringsdato: 14.05.2025

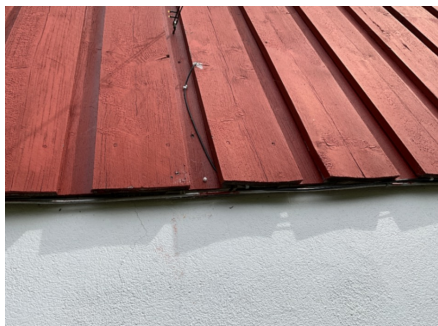
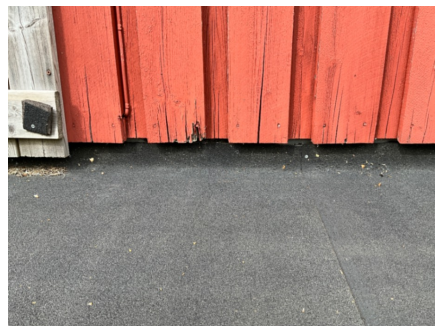
#### Vurdering av avvik:

- Det er ingen eller liten lufting i nedre kant av kledning mot grunnmur.
- Det er påvist spredte råteskader i bordkledningen.
- Det er værslitt/oppsprukket trevirke/trepaneler.

- Ikke tilstrekkelig med lufting mellom kledning og yttervegg. God lufting er viktig og skal drenere ned og lede ut vann som trenger gjennom regnskjermen, slippe ut eventuell fuktighet fra indre deler av veggen samt gi mulighet for at fuktighet kan tørke ut fra baksiden av regnskjermen.

- Uten tilstrekkelig lufting bak bordkledningen kan fuktighet som trenger inn bak bordene eller gjennom veggen innenfra ikke tørke opp. Dette skaper ideelle forhold for råtesopp og muggvekst.
- Råteskader i bordkledningen kan fortsette å utvikle seg både i tiliggende bordkledning og til bakenforliggende veggkonstruksjon, dersom en ikke foretar tiltak.

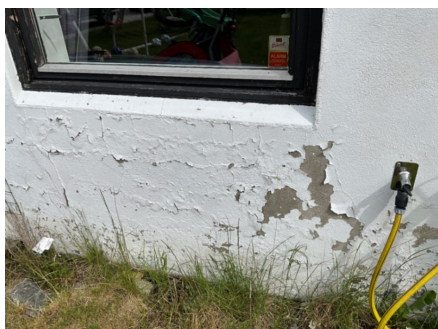
## TG 2 Veggkonstruksjon - Mur

- Det er påvist sprekker i murte/pussede fasader.
- Sprekkene bør overvåkes regelmessig for å unngå forverring. Tetting kan bli aktuelt for å hindre vanninntrengning og frostskafer.

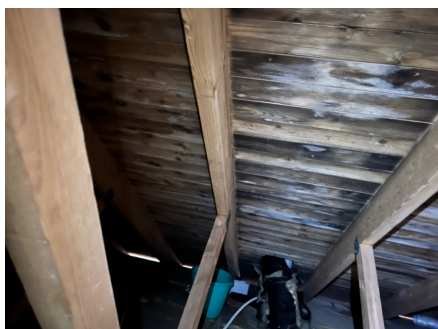
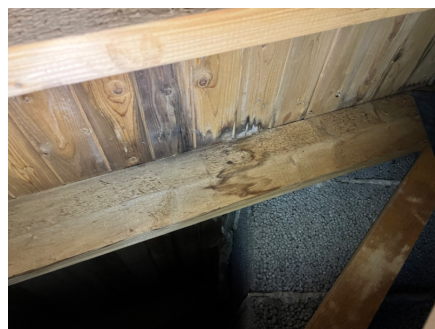
## TG 2 Takkonstruksjon/Loft

- Det er begrenset/dårlig ventilering av takkonstruksjonen.
- Det er påvist fuktskjolder/skader i takkonstruksjonen.
- Det er registrert symptom på aktivitet fra skadedyr.

- Begrenset med lufting ned mot ender av loftet. God og kontinuerlig lufting er viktig, slik at risiko for skader reduseres.
- Registrert område med muggsopp/svertesopp i undertaket på loftet. Årsak er trolig fordi det er for fuktig på loftet, fra boligen kommer fuktig luft opp på loftet, som kjøles ned. Ellers påvist fuktskjolder i undertaket rundt gjennomføringer i takplaten. Det var ikke fuktig på befaringsdagen, men det hadde vært relativt lite nedbør over en lengre periode.

- Påvist utettheter i dampperrefunksjonen mellom loftet og boligdelen.
- Det er påvist spor av mus på loftet, noe som indikerer at skadedyr har hatt tilgang til området. Årsaken til dette kan være små åpninger, sprekker eller utilstrekkelig tetting i byggets konstruksjon som gir mus mulighet til å trenge inn.

- Det må foretas tiltak for å lukke avviket.
- Gjennomføringer i taktekket er som regel svake punkt hvor det fort oppstår lekkasje. Kontinuerlig tilsyn er anbefalt.

- Utettheter i dampperren bør tettes for å hindre fuktvandring fra inneluften til tilliggende konstruksjoner. Uten tiltak kan det oppstå kondensering, som over tid kan føre til fuktskader, redusert isolasjonsevne og muggsoppdannelse.

- Luftingen på loftet er begrenset og bør bedres for å redusere risikoen for skader/kondensering. Muggsopp i undertaket er trolig relatert til dårlig lufting som har resultert i kondensering/ising. Loftet kan fungere med avvikene, men bør overvåkes for endringer. Ved omlegging av taktekingen bør lufting over tak vurderes for å redusere risikoen for kondens og fuktskader.

- Det bør foretas gjennomgang av musetetting rundt boligen for å forhindre at mus trenger inn i boligen, skader på materialer samt vond lukt som konsekvens.

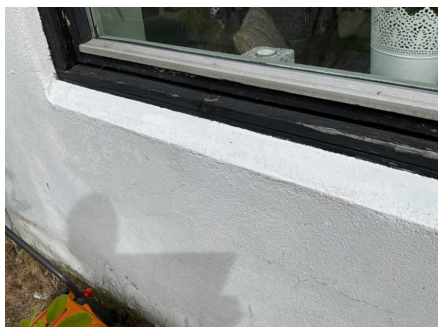
## TG 2 Vinduer

- Det er påvist avvik rundt innsetningsdetaljer.
- Karmene i vinduer er slitte og det er sprekker i trevirket.
- Vinduets karmmer har synlige sprekker som kan svekke funksjon og tetthet over tid, forårsaket av aldring, fukt samt manglende vedlikehold.
- Ikke påvist tilfredsstillende tetting rundt vinduer, mangler vannbrettbeslag i underkant av vinduene i 1. etasje.

- Andre tiltak:
  - Slitte vinduskarmmer med sprekker bør repareres/vedlikeholdes eller skiftes ut for å sikre tetthet og forhindre fuktskader. Uten tiltak kan skadene forverres og svekke vinduets funksjon.
  - Beslaget under vinduene må monteres korrekt for å sikre tetthet og unngå fuktskader. Feilen kan føre til vanninntrengning og skade på omkringliggende konstruksjoner dersom tiltak ikke utføres.

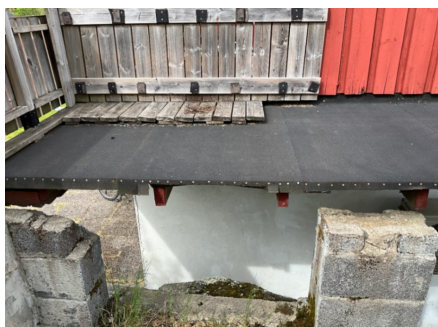
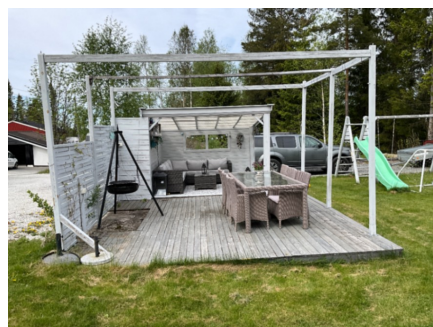
- Det er påvist værslitt og oppsprukket trevirke/trepaneler på terrasser, som følge av eksponering for vær og vind over tid samt manglende vedlikehold.  
- Rekkverkshøyden er målt til under 1 meter, noe som ikke oppfyller dagens krav til rekkverkshøyde. Likevel er rekkverket i samsvar med de byggt tekniske forskriftene som var gjeldende på oppføringstidspunktet. Tilstandsgraden (TG) er satt på bakgrunn av standardens krav til høyde på rekkverk.  
- Generelt store skader og manglende fundamentering under deler av veranda som er begynt revet. Ellers påvist noe skjevheter på terrasse på bakkeplan som følge av for dårlig grunnarbeid/fundamentering.

- Det er ikke krav om utbedring av rekkverkshøyde opp til dagens forskriftskrav.
- Det må foretas tiltak for å lukke avviket.

- Rekkverkets høyde kan beholdes som den er, siden den oppfyller kravene fra oppføringstidspunktet. Dersom høyere sikkerhet ønskes, kan rekkverket forhøyes til dagens standard.  
- Trevirket bør slipes, behandles og eventuelt byttes ut der det er mest slitt. Uten tiltak vil oppsprekking og slitasje forverres, noe som kan føre til redusert levetid og økt risiko for råte og skader på terrassen.  
- Utbedringer av veranda må gjøres om avviket skal lukkes/eventuelt må deler som er revet, rives i sin helhet.

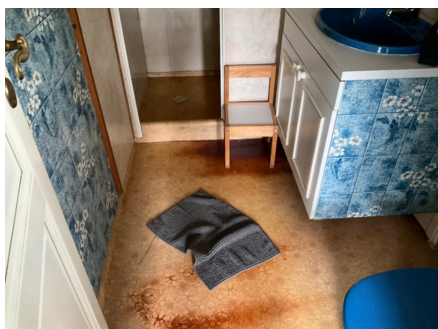
- Manglende oppgradering av våtrommet medfører høy risiko for at konstruksjonene ikke vil tåle vanlig bruk av vann eller lekkasjer. Dette kan føre til fuktskader på tilstøtende konstruksjoner.

Badet kan fortsatt brukes med et tett dusjkabinett, men det er ingen garantier for fuktsikkerhet ved lekkasjer. For å lukke avviket må våtrommet renoveres med riktig tettesjikt og utførelse. Uten tiltak er det risiko for lekkasjer og fuktskader som kan påvirke tilstøtende konstruksjoner.

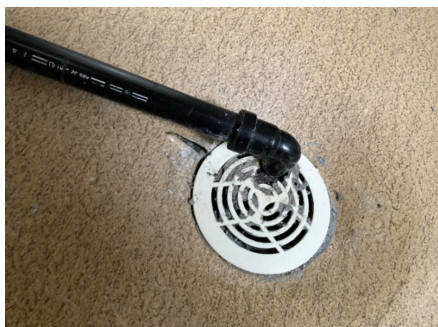
- Våtrommet må oppgraderes for å tåle normal bruk etter dagens krav.
- Ikke tilfredstillende tettesjikt i vaskerom. Påvist sprekk/brudd i belegget rundt sluket.

- Vaskerommet kan fortsatt tåle forsiktig bruk, det er dog ingen garantier for tetthet. Utbedring av tettesjikt må gjøres om avviket skal lukkes.

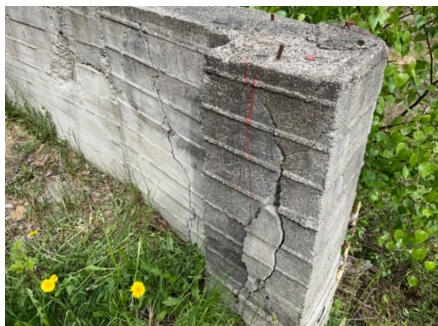
- Det er påvist større sprekker og/eller skjevheter i muren.

Støttemurer er i en genrelt dårlig stand og forfatning, påvist sprekker og skjevheter i murer samt råteskader i rekkverk.
