Tilstandsrapport

Enebolig

Kjærlighetsstien 1, 3970 LANGESUND

Befaringsdato: 17.03.2025

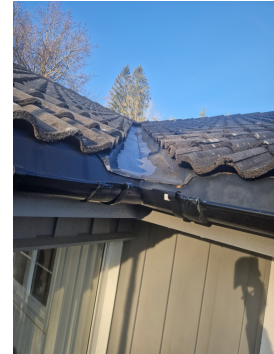
Vurdering av avvik:

Synlig avskaling plastbelegg gradrenner.

- Overvåk tilstanden jevnlig. For å få tilstandsgrad 0 eller 1 må beslag/renner/nedløp skiftes ut, men tidspunktet for når dette er nødvendig er vanskelig å si noe om.

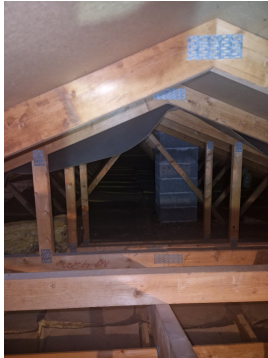
TG 2 Vinduer

Boligens vinduer fra byggeår består av 2-lags isolerglass vinduer. Vinduene med rammer og karmen i malt trevirke. Vinduer fyller sin funksjon, men har fått en middels høy alder. Utvendig synlig slitasje i trevirke.

- Karmene i vinduer er slitte og det er sprekker i trevirket.

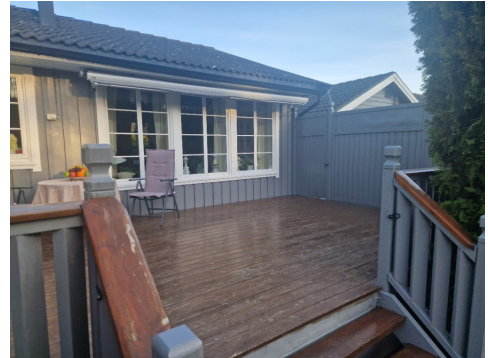
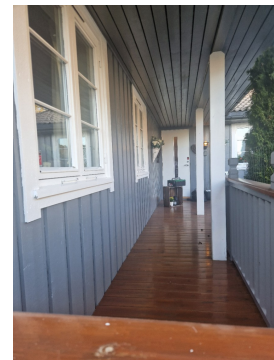
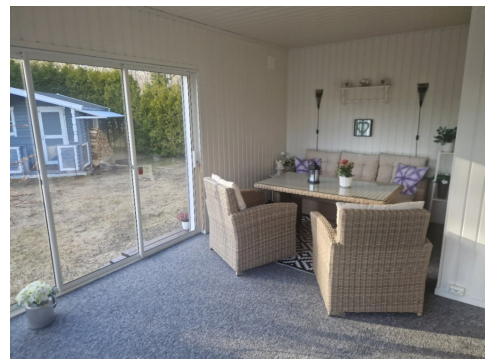
Sommerstue har etablert enkle vinduer med rammer og karmen i PVC. Sommerstue tilbygget 2021. TG 1.

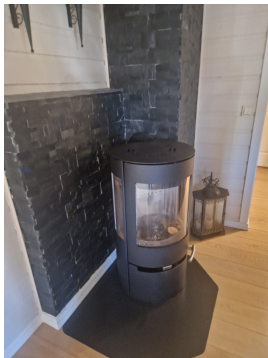
Pipe oppført i murt lettklinker elementer. Peisovn etablert i stue skiftet de senere år. Stålplate på gulv under peisovn. Pipe og brannmur forblendet med skifer panel.

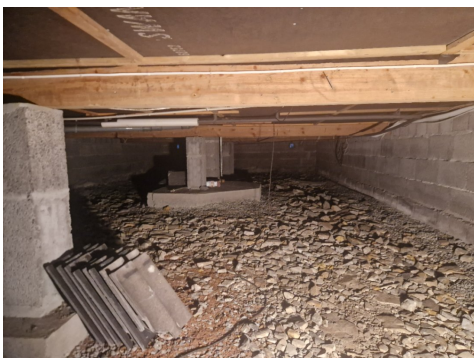
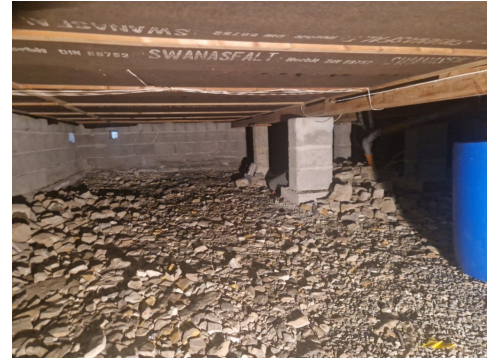
TG 1 Kryp kjeller

Boligen har etablert kryperom under 1.etasje. Adkomst til kryperom fra trapp i tilbygget bod med dør i ringmur. Grunn består av oppfylt pukk/grus. Vegger i murt lettklinker blokker. Himling består av stubbelofts plater. Kryperom har god høyde og godt kontrollert. Ingen tegn til fukt problematikk ble registrert. Kryperom er godt ventilert.
