# Tilstandsrapport

Fritidsbolig

Måstadveien 122, 1866 BÅSTAD

Befaringsdato: 06.08.2024

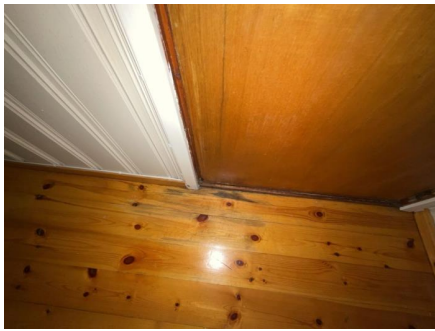
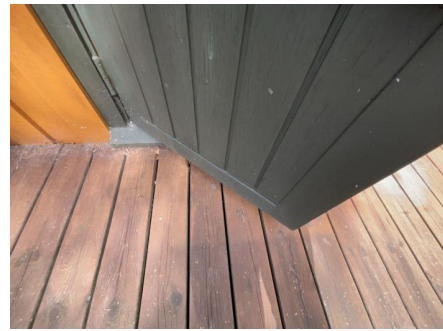
## TG 3 Balkonger, terrasser og rom under balkonger

Veranda på 20 m<sup>2</sup>, vendt mot syd/vest, med tilgang fra kjøkken og hage. Av materialer er det benyttet trykkimpregnerte gulvbord, og det er brukt malt trevirke på rekkverket.

- Det er påvist fukt/råteskader i konstruksjonen.
- Påvist råte i toppbord.

- Råteskadet trekledning må skiftes ut.

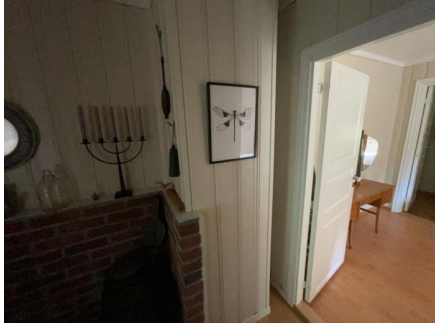
## **TG 3** Rom Under Terreng

- Det er gjennom målinger påvist høyt fuktnivå i trevegger i underetg./kjeller, det er derfor ikke foretatt hulltaking
- Det er påvist synlig fuktighet på mur/gulv i kjeller.

- Påvist synlig tilsig av fukt langs fjell.

- Påvist og målt høyt fuktinnhold i trevirke i underetasjen. Treverk skal ha fuktinnhold lavere enn 15 vektprosent. I treverk med fuktighet over 17 vektprosent, øker faren for råte og muggsoppvekst. Det ble også målt generelt høy luftfuktighet. Blir det høyere luftfukt enn 75% RH, kan muggsopp begynne å vokse.

Ytterligere undersøkelser må foretas for å få kartlagt tilstanden og omfanget på eventuelle skader. Skader i bjelkelaget kan ikke utelukkes.

Grunnet vanskligheter med å lede vann bort fra hytta, bør det vurderes å settes inn en rotasjonsavfukter.

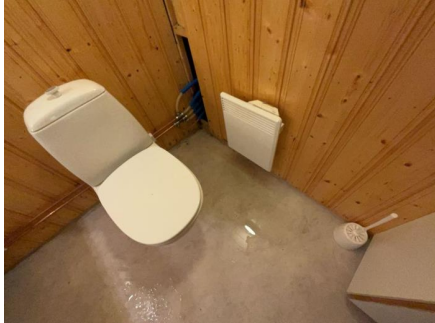
### Vannledninger

- Det er påvist ufagmessig utførelse av vannledninger.
- Mer enn halvparten av forventet brukstid er passert på innvendige vannledninger.
- Det drypper fra rørskjøter.
- Det er påvist at vannrør som er utsatt for kulde har mangelfull isolering.

- Anlegget må sjekkes av fagperson, som må utføre eventuelle tiltak på anlegget.

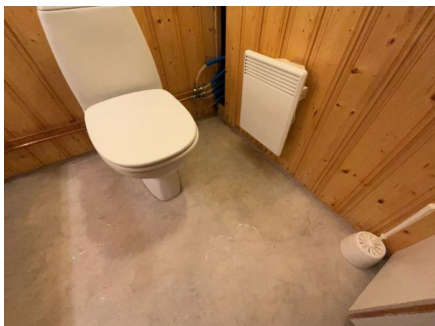
### Avløpsrør

Det er avløpsrør av støpejern fra byggeåret samt plast (ukjent alder) dels fra 1980-tallet.

- Det er ikke behov for utbedringstiltak siden anlegget fungerer i dag, men ut ifra alder kan skader plutselig oppstå på eldre anlegg.

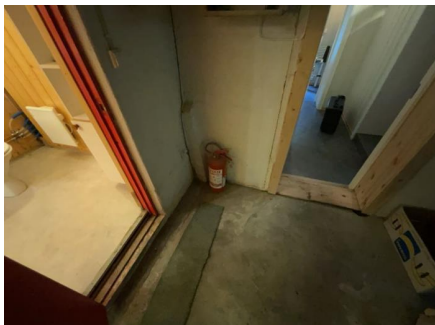
### TG 3 Drenering

- Dersom dreneringen nærmer seg/eller er over en alder på 40 år, vil drensavvik kunne være forventbart. Påvist tilsig av fukt langs fjell i kjeller
