Tilstandsrapport

Boligbygg med flere boenheter

Tollovs vei 34, 3962 STATHELLE

Befaringsdato: 10.03.2025

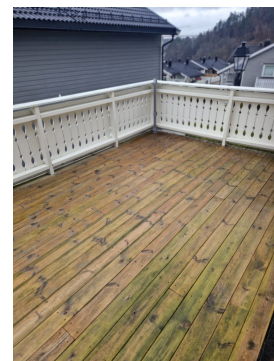
Balkonger, terrasser og rom under balkonger

Leiligheten har etablert romslig terrasse/balkong med adkomst fra stue. Gulvbord og bjelker i impregneret trevirke. Rekkverk i malt impregneret trevirke. Terrasse opphengt i vegg og bærende på pilarer med drager i front.

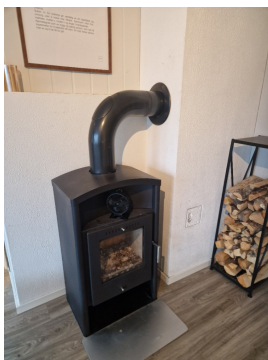
TG 1 Pipe og ildsted

Pipe oppført i murt lettklinker elementer. Peisovn etablert i stue skiftet de senere år. Ståplate på gulv under peisovn. Pipe og brannmur forblendet med malt murpuss.

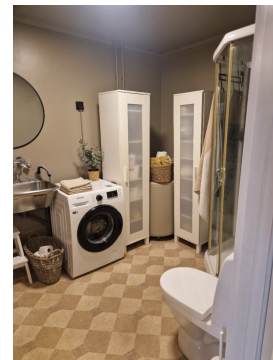
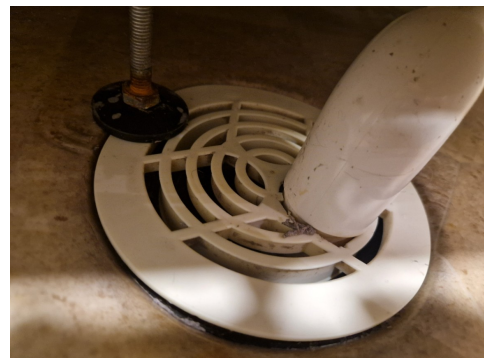
TG 3 settes på bad på grunn av alder (over 25 år). Såfremt tett dusjkabinett er etablert på bad vil badrom fylle sin funksjon. Ønskes bad brukt til dusjing direkte på vegg og gulvflater må tiltak beregnes.

Kostnadsestimat: 100 000 - 300 000

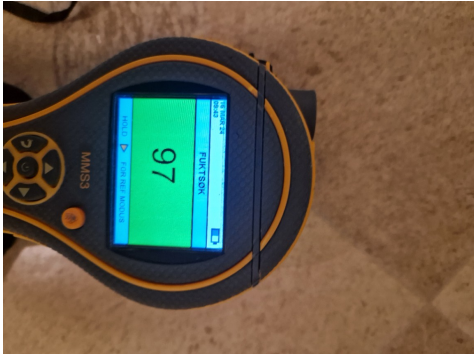
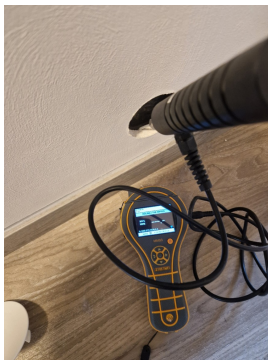
TG 1 Tilliggende konstruksjoner våtrom

Ved bruk av fuktindikator og fuktmåler i vegg ble det ikke indikert noen unormale fuktverdier på badrom eller tilstøtende rom.

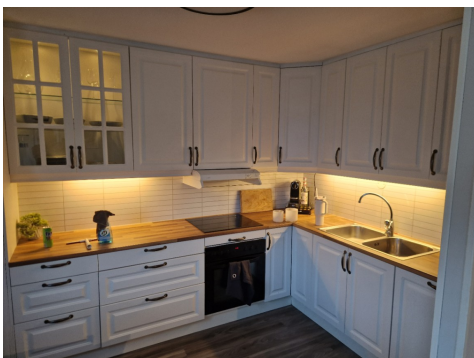
2. ETASJE > KJØKKEN

Leilighetens kjøkkeninnredning består av hvite profilerte dør og skuffronter. Dekkside med laminerte skrog, type Netto line skiftet 2012. Avtrekk til komfyr ført ut i yttervegg. Benkeplate i laminat med benkebeslag i stål. Innvendige overflater på kjøkkenet består av laminat på gulv, malt MDF panel på veggflater og malt slett himling.

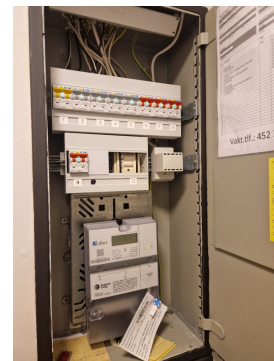
10. Er det tegn på at kabelinnføringer og hull i inntak og sikringskap ikke er tette, så langt dette er mulig å sjekke uten å fjerne kapslinger?
Nei
11. Finnes det kursfortegnelse, og er den i samsvar med antall sikringer?
Ja
12. Foreta en helhetsvurdering av det elektriske anlegget, dets alder, allmenne tilstand og fare for liv og helse. Bør det elektriske anlegget ha en utvidet el-kontroll?
Nei
